# 船舶事故調査報告書

船種 船名 漁船 大福丸  
漁船登録番号 TT2-1506  
総トン数 76トン

事故種類 転覆  
発生日時 平成28年12月14日 05時15分ごろ  
発生場所 島根県松江市美保関灯台北方沖  
美保関灯台から真方位018° 1,700m付近  
(概位 北緯35° 34.9' 東経133° 19.8')

## 要旨

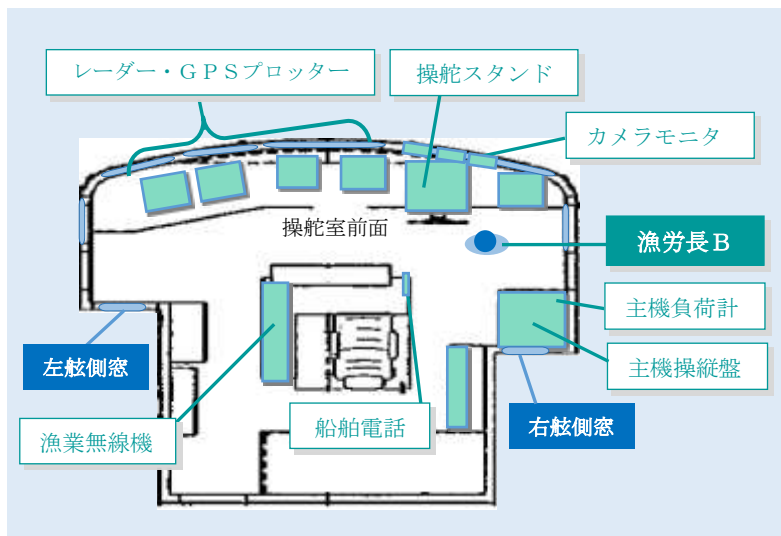
図 2. 1 - 1 B 船の操舵室配置

漁労長Bは、操舵室右舷側の操舵スタンドの後方で主機負荷計を確認し、可変ピッチプロペラの翼角を調整しながら航行を続けた。

漁労長Bは、船尾方を映し出したカメラモニタでえい航索の様子を確認し、時折目視で右舷後方の窓からA船の様子を確認していた。

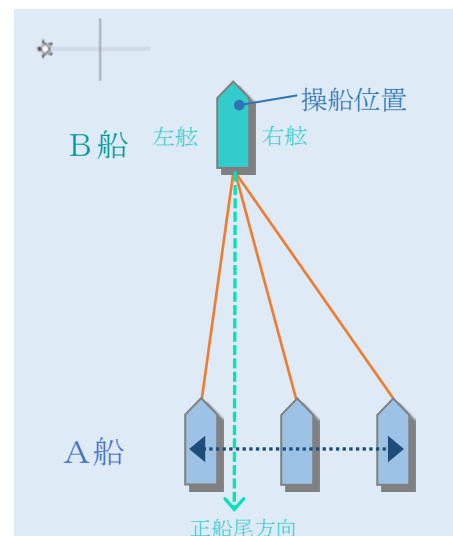
図 2. 1 - 2 漁労長 B の口述に基づくえい航中の様子

漁労長Bは、えい航中、A船が主に右舷側に見えており、A船が右舷側に振れ回っているように感じ、また、右舷側の窓からA船が見えない時に左舷側の窓からA船を確認し、A船が正船尾方向やや左舷側に位置していることを認めた。

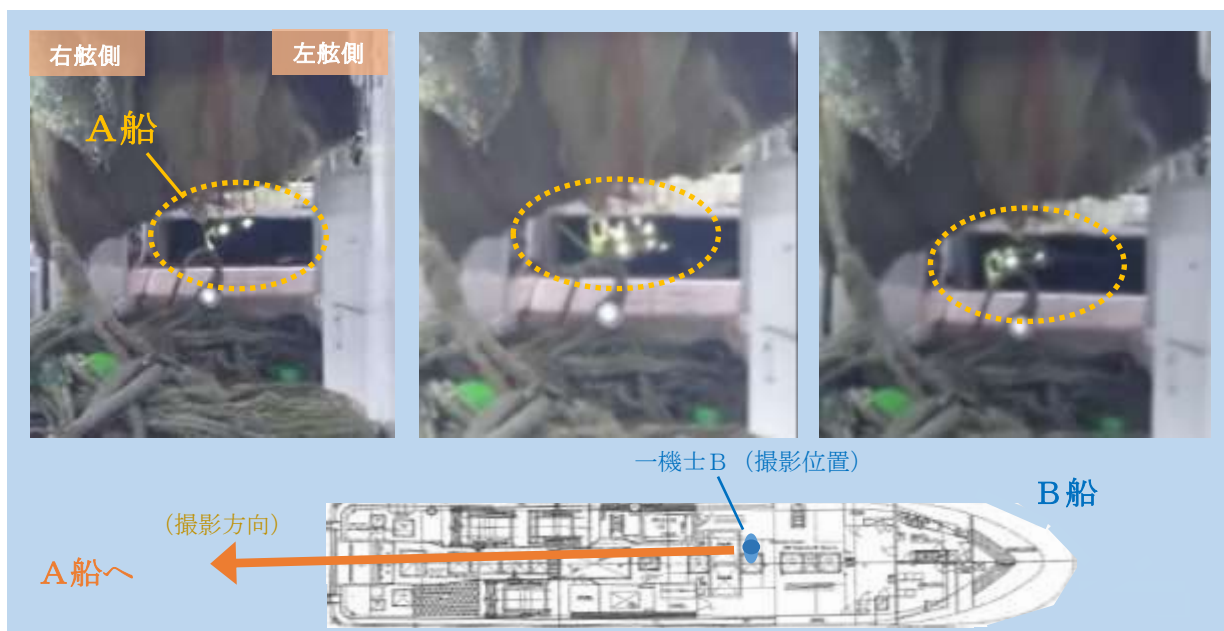
写真2.4 B船から見たA船の様子（14日04時27分ごろ）

B船の一等機関士（以下「一機士B」という。）が、14日04時27分ごろ、B船の上甲板中央部付近から携帯電話で撮影した被えい航中のA船の様子は、写真2.4のとおりであった。

一機士Bの口述によれば、一機士Bは、A船が、時折波に乗って大きく右傾斜し、また、B船に比べて船体が小さい分、横揺れが大きいように感じた。

- (1) 2.4.2(2)から、B船の操舵室とA船との距離は約100～150mであったこと。
- (2) 2.4.1から、B船乗組員が撮影した動画において、撮影者の位置を基準とし、現場調査で長さを計測した箇所（B船ロープリールドラム部の長さ及びA船操舵室上部の甲板照明灯間の距離）からB船とA船の船間距離を比例で求めた結果、約150mであったこと。

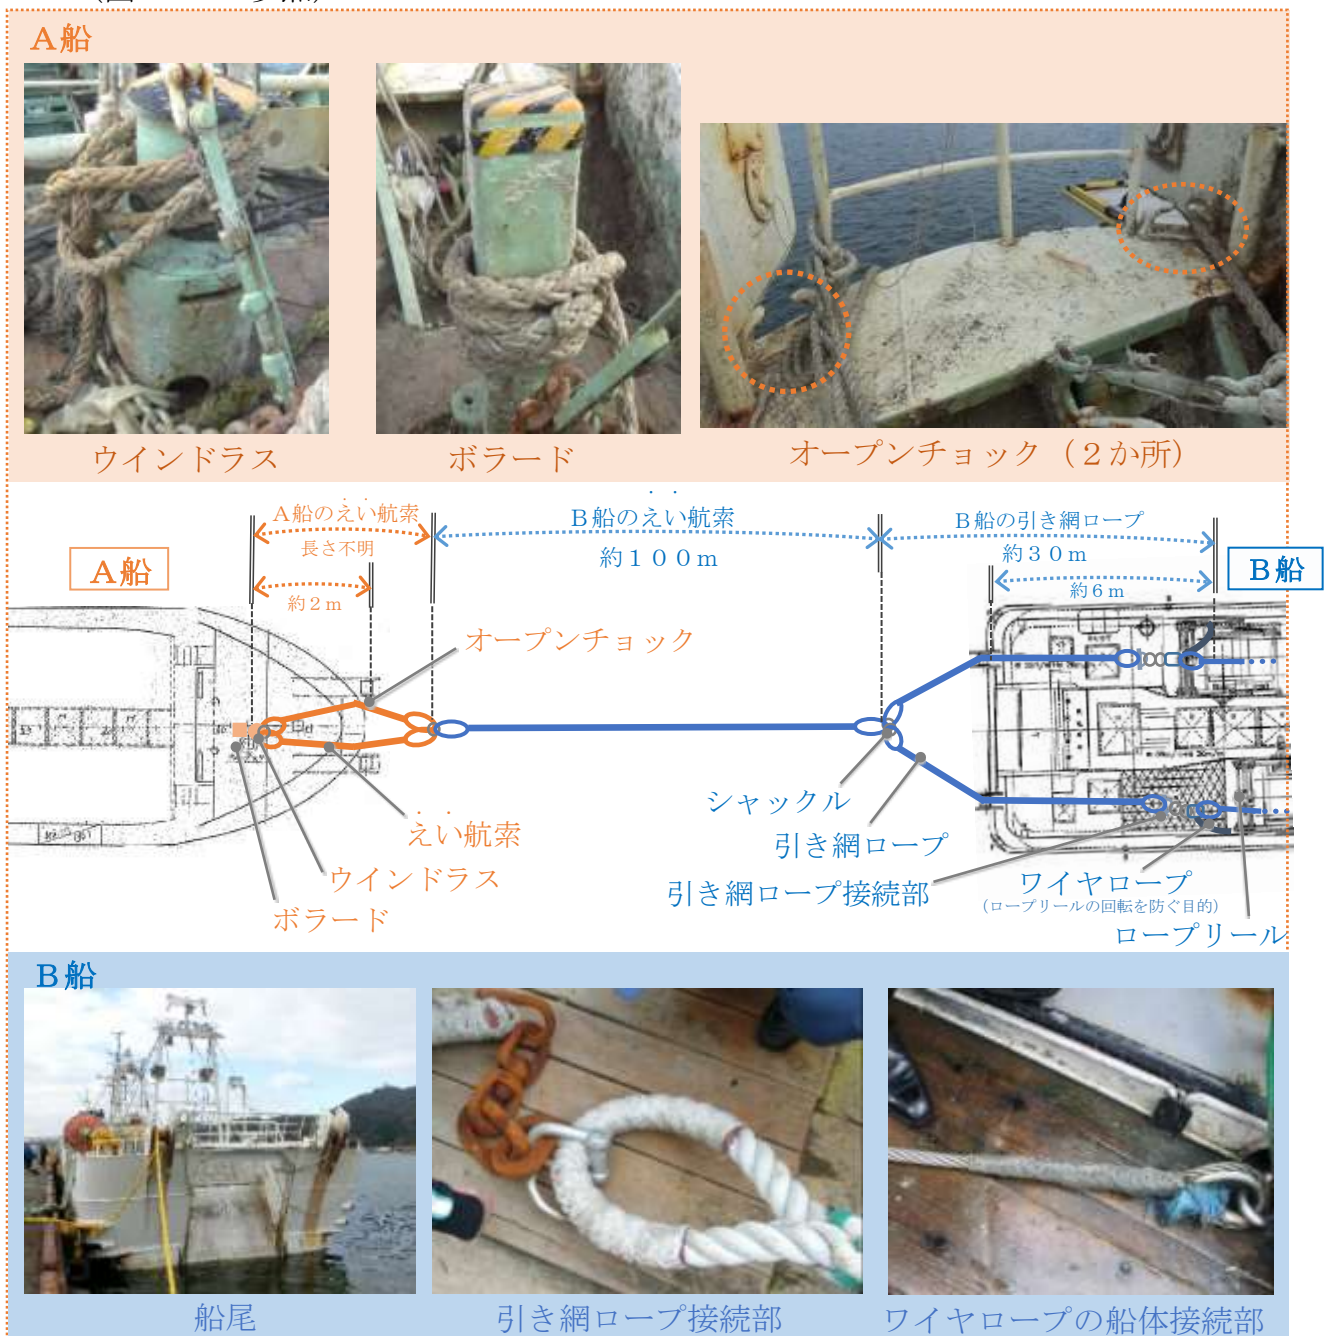
図2.4 えい航索取付け状況

B船は、本事故当時、船尾甲板両舷にあるロープリールから、それぞれ引き網ロープを約30m繰り出し、同ロープの先端部にシャックル<sup>\*6</sup>を接続し、直径45mmのえい航索を取り付けていた。

リールが回転するのを防ぐ目的で船体舷側部に設置されているシャックルにそれぞれ引き網ロープの接続部がワイヤロープで繋がれていた。

B船は、船倉にえい航用のロープ（長さ約200m）を積んでいたが、取出し作業に約30分かかり、A船が陸岸に向けて流されている状況下で時間的な余裕もなかったため、甲板上にあった長さ約100mの係船用のロープ（材質 ポリオレフィン）を使用した。

えい航中のA船とB船の操舵室との距離は、目測で約100～150mであった。

B船の甲板員は、本事故時に漁労長Bの指示によりえい航索を切断するとき、引き網ロープ接続部に取り付けてあった底引金具を外してえい航索を海中に投下した。

B船の甲板員は、えい航索は張っておらず、手で手繰り寄せることで底引金具を外すことができた。

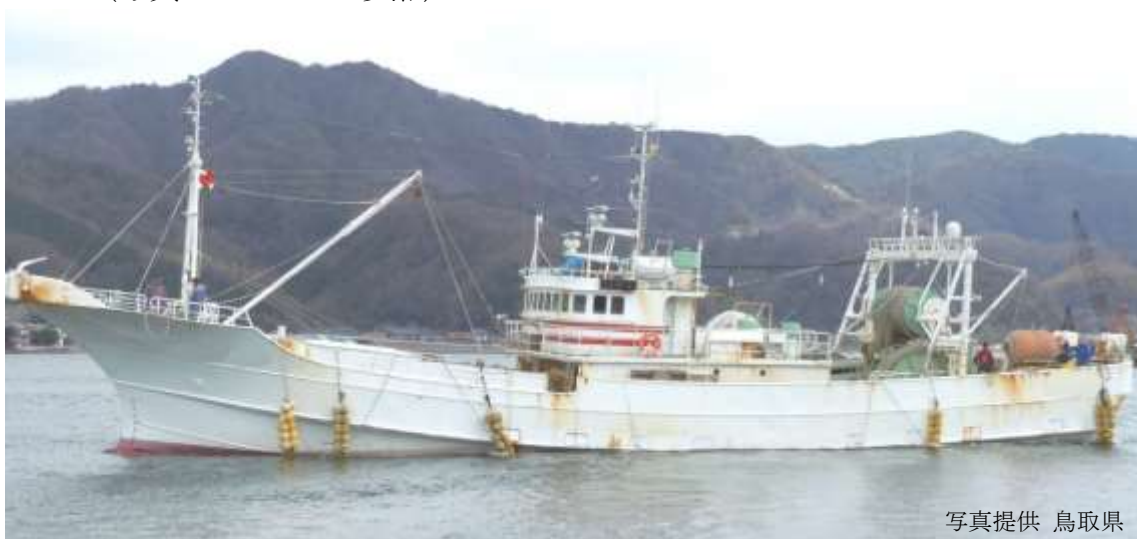
写真2.7-1 A船

漁船登録番号	TT2-1506
主たる根拠地	鳥取県岩美郡岩美町
船舶所有者	船主A
総トン数	76トン
L×B×D	34.05m×5.80m×2.30m
船質	鋼
機関	ディーゼル機関1基
出力	661kW
推進器	3翼固定ピッチプロペラ1個
最大搭載人員	船員9人、その他の乗船者2人計11人
進水年月	昭和61年6月

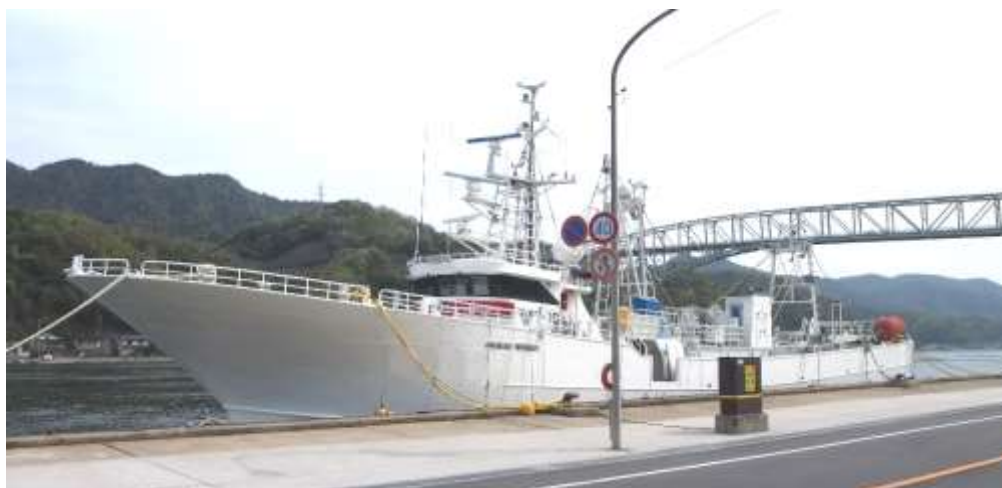
写真2.7-2 B船

漁船登録番号	TT1-185
主たる根拠地	鳥取県岩美郡岩美町
船舶所有者	A漁協
総トン数	117トン
L×B×D	37.70m×6.25m×2.58m
船質	鋼
機関	ディーゼル機関1基

出力 956kW  
 推進器 4翼可変ピッチプロペラ1個  
 進水年月 平成23年9月  
 (写真2.7-2 参照)

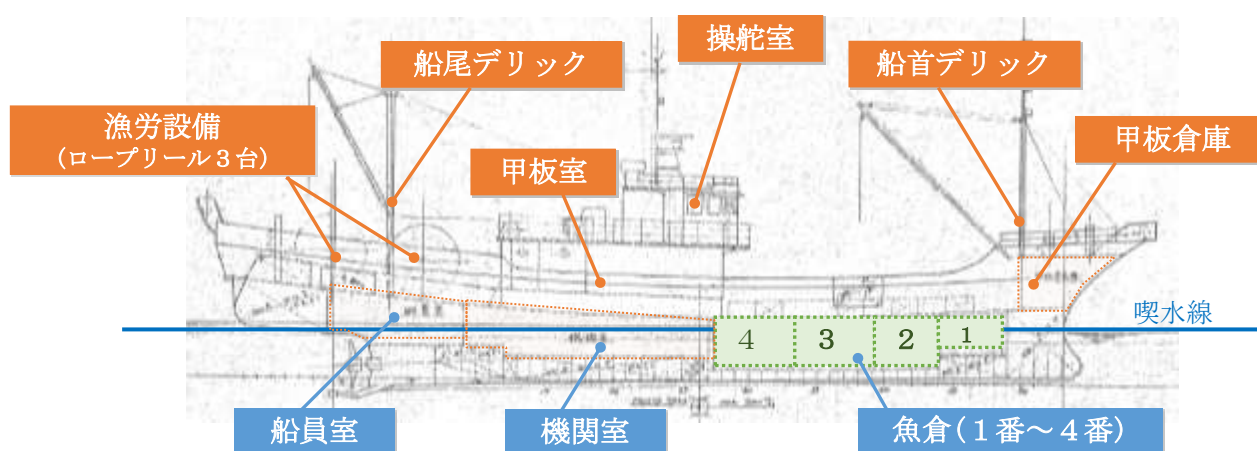
図2.7-1 A船の構造

一般配置図によれば、A船は、船首楼付平甲板型の沖合底引き網漁船で、船首側から順に甲板倉庫、船首デリック、甲板室、漁労設備であるロープリール3台、船尾デリックがあり、船首部に1番から4番までの魚倉、甲板室の上には操舵室、下には機関室、船尾デリックの下には船員室が配置されていた。(図2.7-1 参照)

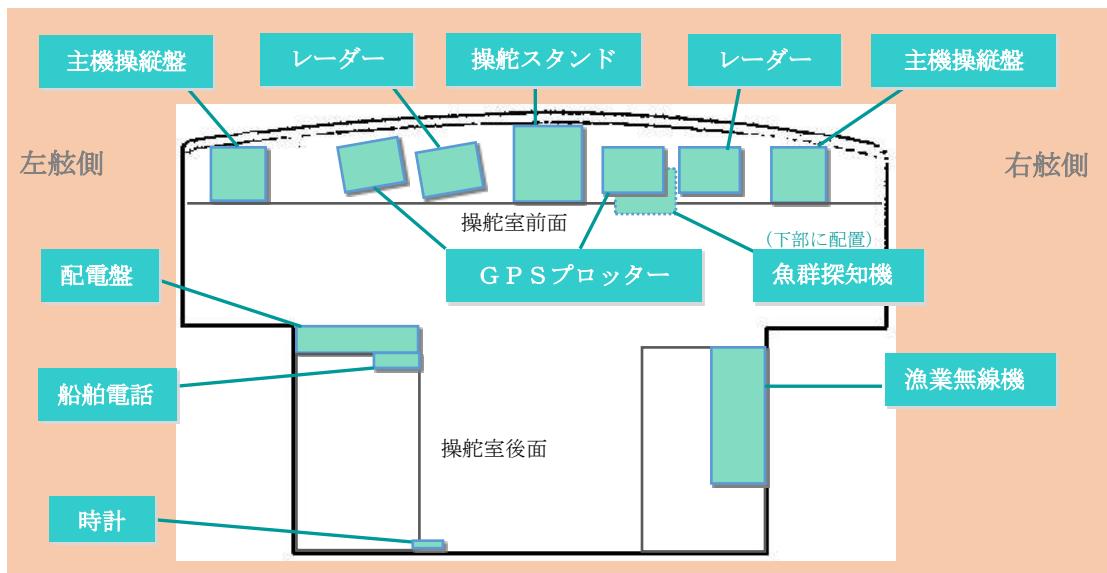
図2.7-2 A船の操舵室配置

操舵室前面の中央に操舵スタンドを配し、その右舷側にGPSプロッター、魚群探知機、レーダー及び主機操縦盤が配置され、左舷側にレーダー、GPSプロッター及び主機操縦盤が、後面に漁業無線機、時計、配電盤及び船舶電話がそれぞれ配置されていた。(図2.7-2参照)

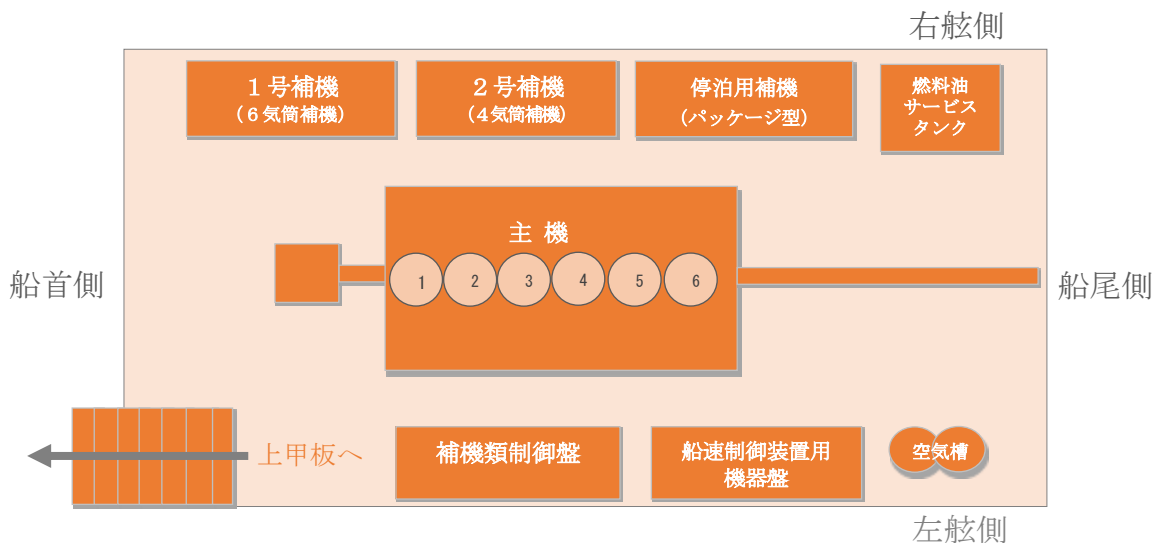
図2.7-3 A船の機関室配置図

機関室には、中央部に主機、右舷側には船首から順に、発電機が3台（1号補機、2号補機及び停泊用補機）、燃料油サービスタンクが、左舷側には船首から順に、補機類制御盤、船速制御装置用機器盤及び空気槽がそれぞれ配置されていた。(図2.7-3参照)

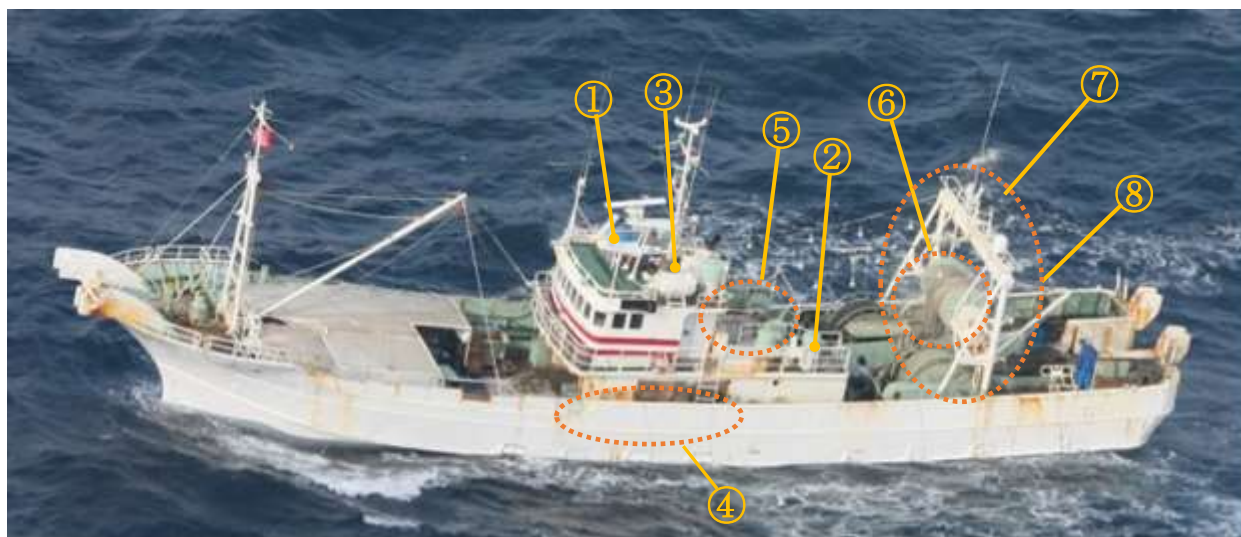
写真2.7-4 一般配置図にない構造物等

項目	変更内容	場所	推定重量 (t)	施行時期
①	レーダー1台	追加	操舵室頂部	0.10	平成5年9月
②	救命いかだ	撤去	甲板室頂部	(0.16)	不明
③	救命いかだ	追加	操舵室頂部	0.16	不明
④	ブルワーク	嵩 <sup>かさ</sup> 上げ	船側部中央	0.42	昭和63年ごろ
⑤	揚網機A	追加	操舵室後部	1.67	昭和63年ごろ
⑥	揚網機B	追加	船尾甲板	1.67	平成5年9月
⑦	門型マスト	追加	船尾甲板	2.80	平成5年9月
⑧	船尾デリック	短縮	船尾甲板	(0.06)	平成5年9月

船舶検査手帳の検査の記録には、前記構造物等の追加等に関する記事はなく、船主Aも記録を備えていなかった。

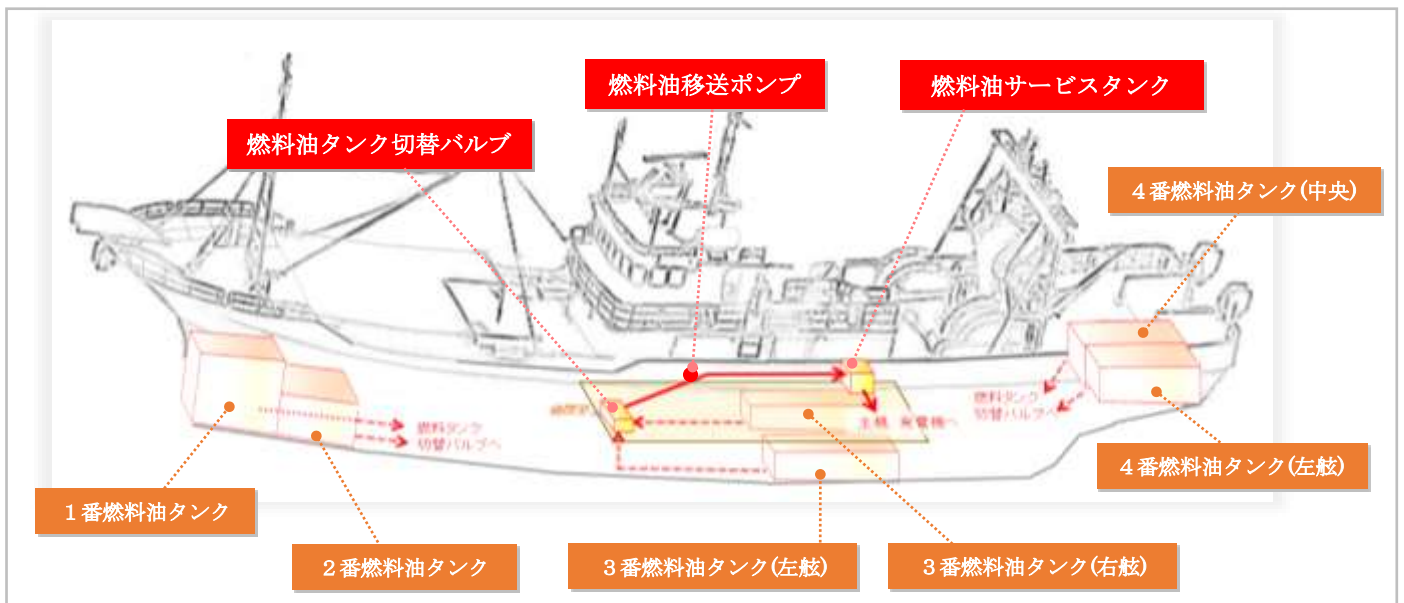
図2.7-4 燃料油系統図 概略

燃料油は、機関室前部にある燃料油タンク切替バルブで6個のタンクからの燃料油を手動で切り替えることができ、燃料油サービスタンクを介して、主機と発電機にそれぞれ供給されていた。

A船の元船長の口述によれば、燃料油サービスタンクは、油量が減少し、設定した油量になれば、センサが感知し、警報が鳴る構造になっていたが、センサの故障で警報が鳴らず、燃料切れで主機等が停止したことがあった。

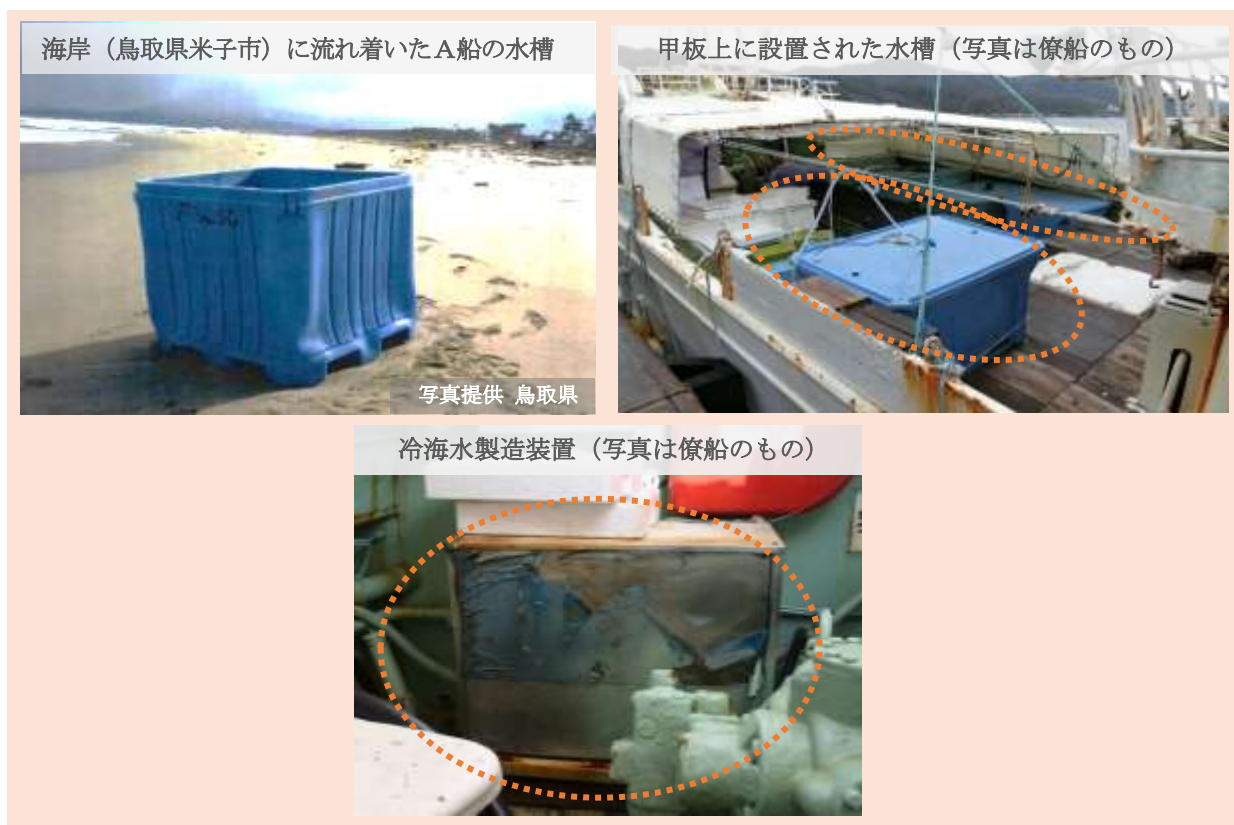
写真 2.7-5 水槽及び冷海水製造装置

項目	個数	推定重量 (t) (海水及び漁獲物の重量を含む)
水槽 (甲板上)	7	12.4
水槽 (魚倉内)	2	4.1
冷海水製造装置	1	0.2

A漁協担当者の口述によれば、水槽及び冷海水製造装置はずわいがに漁期(毎年11月6日から3月20日まで)に使用されていた。(写真2.7-5参照)

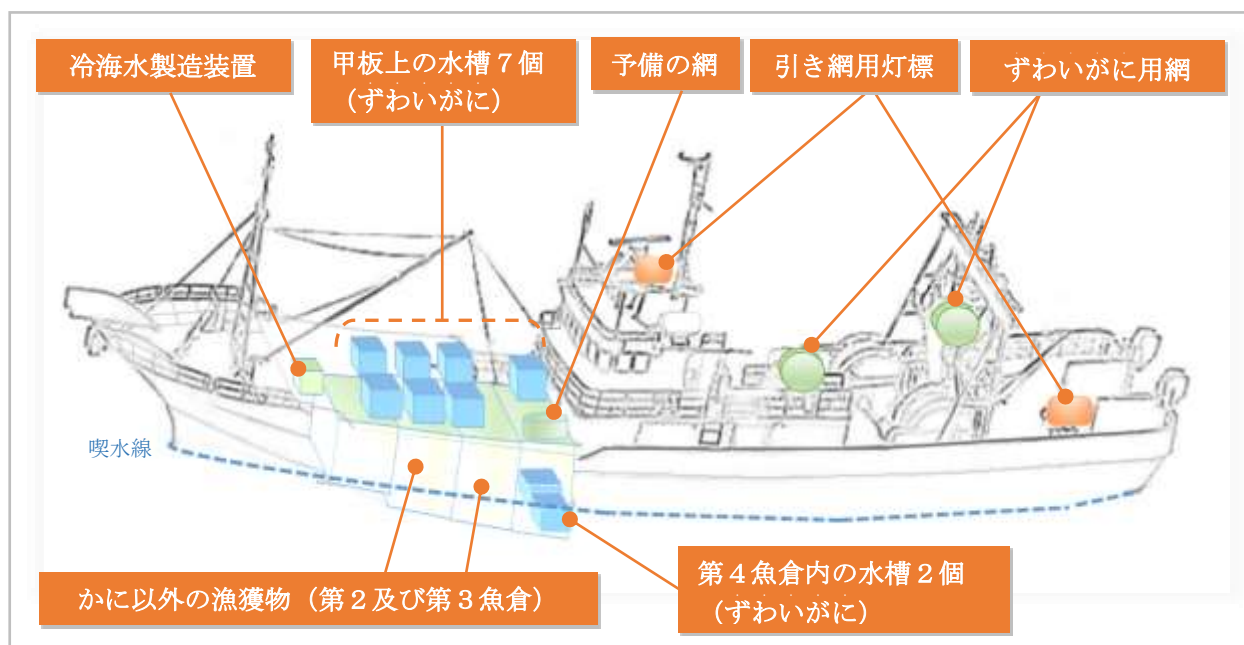
図 2.7-5 漁獲物及び漁具等の配置

魚種	数量	推定重量(kg)	格納場所
ずわいがに雄	900～1,000枚	380	水槽
ずわいがに雌	450パック	2,250	水槽
赤がれい	85パック	425	第2及び第3魚倉
べら	90パック	450	第2及び第3魚倉
ばい（巻貝の一種）	35パック	175	第2及び第3魚倉
たら	40パック	320	第2及び第3魚倉

ばばあ (なまずの一種)	50パック	250	第2及び第3魚倉
にしん	4パック	20	第2及び第3魚倉

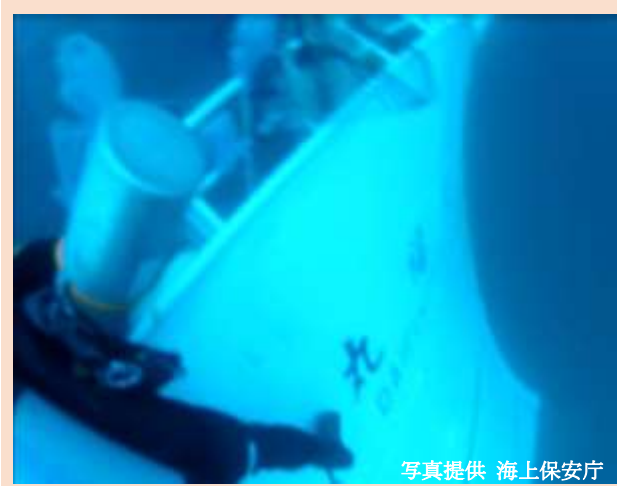
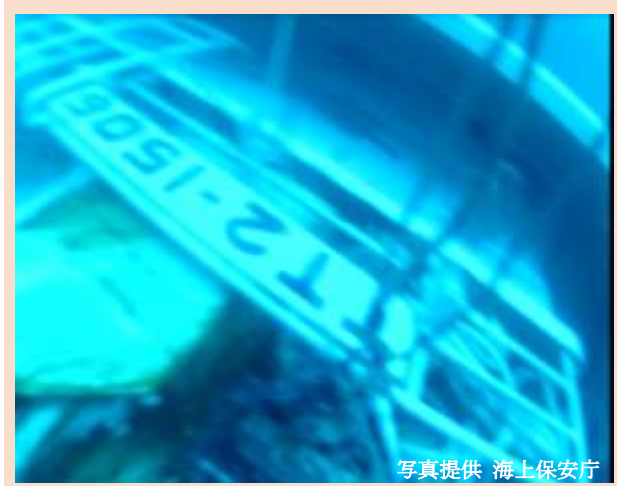
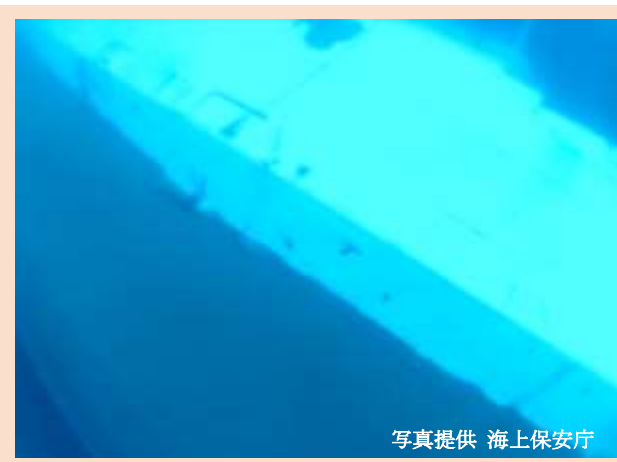
沈没場所	美保関灯台から真方位333° 1,800m付近
水深及び底質	約40m、砂
船体の姿勢	右舷側を上にして、海底に横倒し (写真2.7-6～写真2.7-8参照)
その他	甲板室 (操舵室下) 左舷側の船首及び船尾側の扉2か所が開放されていた 揚網機2台から漁網が繰り出されており、漁網が船体上部を漂っていた (写真2.7-9参照)

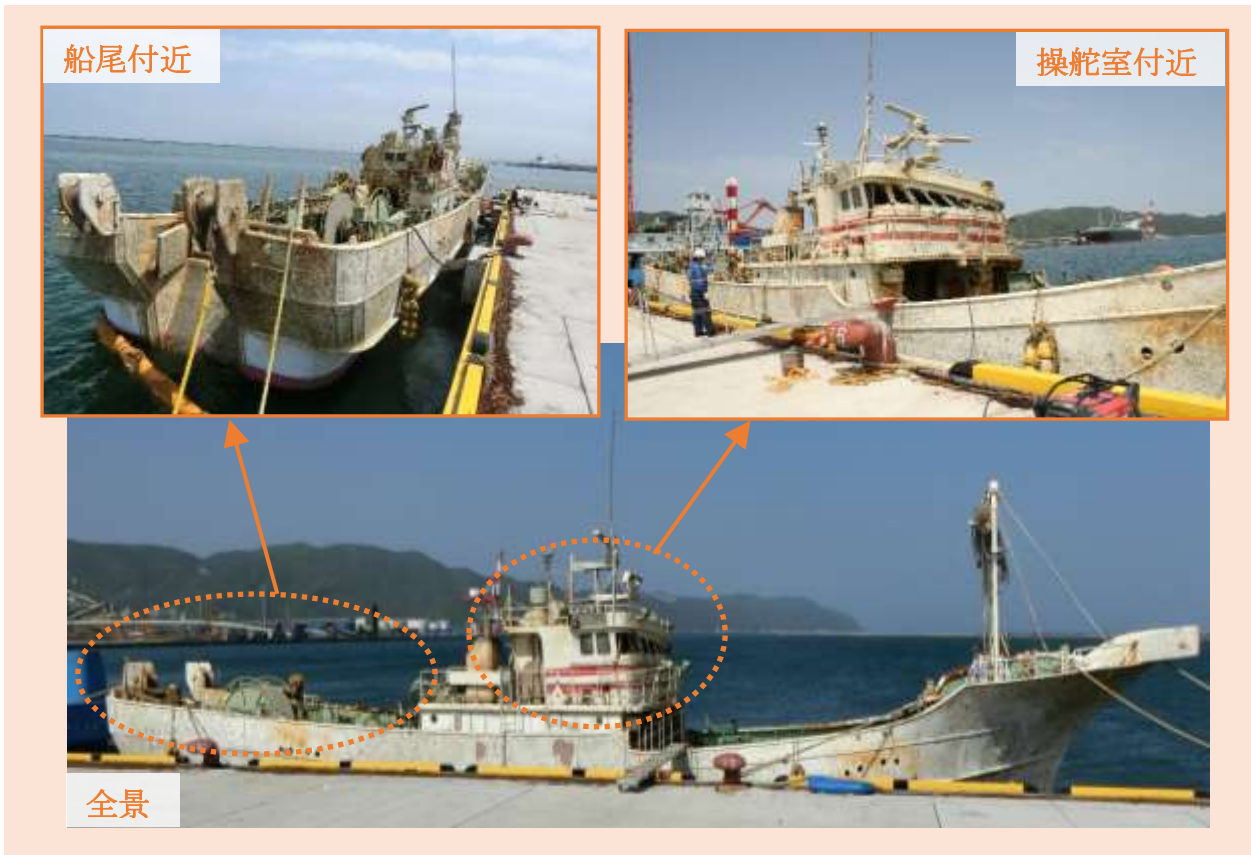
写真 2.7-10 引き揚げられたA船

箇所	状態
船体（喫水線上）	曲損（左舷側）、外板に破口なし
操舵室	一部が圧壊
船首マスト	曲損
レーダーマスト及び船尾門型クレーン	一部が脱落

サルベージ会社担当者の口述によれば、喫水線下に損傷は確認されなかった。

に損傷は確認されず外板に破口も生じていなかったことから、船体の損傷によって転覆したものではないと考えられる。

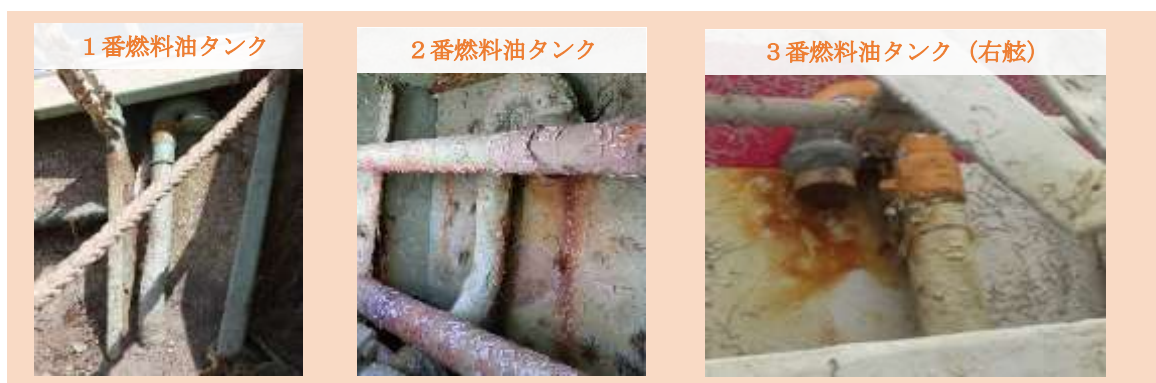
写真2.7-11 燃料油タンクエア抜き管

名称	設置場所	損傷状況
1番燃料油タンク	船首楼甲板	損傷なし
2番燃料油タンク	上甲板	損傷なし
3番燃料油タンク(右舷)	操舵室右舷側	損傷なし
3番燃料油タンク(左舷)	操舵室左舷側	損傷なし(引揚げ作業時に脱落)
4番燃料油タンク(左舷)	船尾甲板	損傷なし
4番燃料油タンク(中央)	船尾甲板	損傷なし

- (4) 燃料油タンクのエア抜き管には損傷はなかったものと考えられる。
- (5) A船は、配電盤等の状態から、本事故当時、3番燃料油タンク（左舷）から燃料油が供給されており、発電機は2号補機が運転されていたものと考えられる。
- (6) 本事故当時、ふだんは使用していない3番燃料油タンク（左舷）から燃料油が供給されていたことは、A船の乗組員が、燃料油に海水が流入したと思い、1番又は2番燃料油タンクから切り替えた可能性があると考えられる。

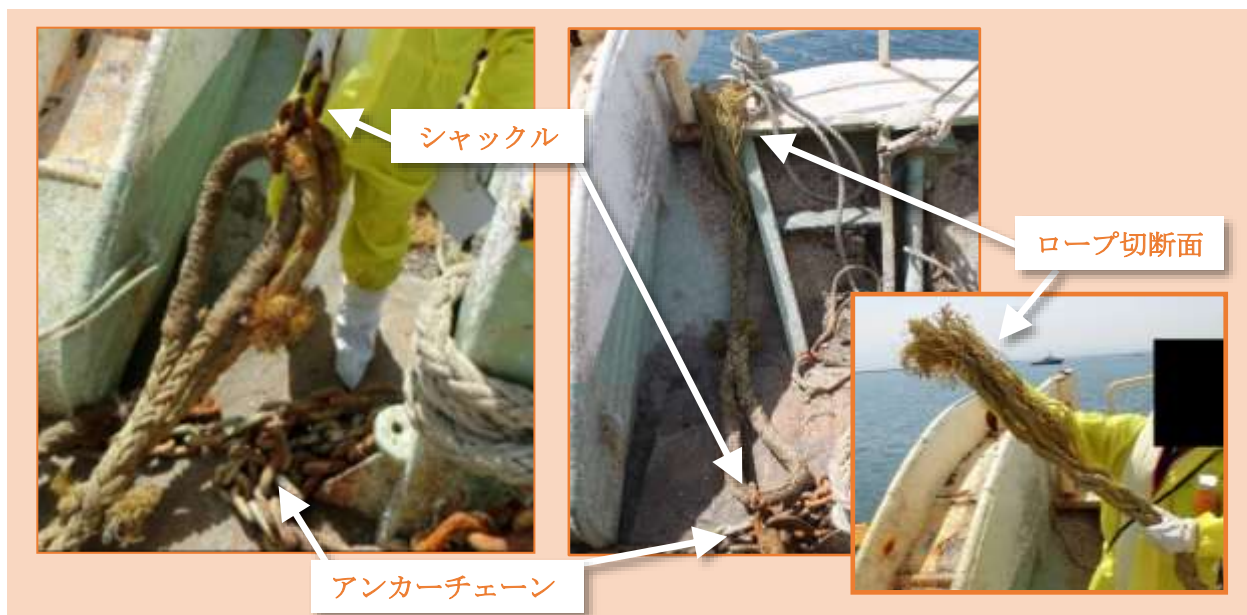
写真 2.7-12 A船のえい航索

船首のウインドラスの下部に巻き付けられていたアンカーチェーンにシャックルで直径40mmのポリオレフィンを主材料としたロープが2本取り付けられており、それぞれ根元から約3.5m、約2.5mのところ切断していた。(写真2.7-12参照)

ロープ製造会社担当者の口述によれば、切断面は、摩擦と引っ張りによって生じた形状になっていた。

- (2) A船のえい航索のサグ量は、1.5～1.8mであり、えい航索は海面まで達しておらず、えい航索の長さが不十分で索張力の急激な増加がA船に伝わりやすい状態であったものと考えられる。
- (3) えい航索は、A船からのえい航索が途中で絡まり、また、B船はA船が陸岸に向けて流されている状況下で時間的な余裕がなく、甲板上にあった長さ約100mの係船用のロープを使用したものと考えられる。
- (4) A船は、約4.6～6.0knの速力、約29.4～34.3kNの索張力でえい航されていたものと考えられる。
- (5) A船は、漁労長Bの口述から主にB船の右舷側を中心に振れ回っていたものと考えられるが、次のことから、本事故発生時は、B船の変針に追従できず、B船の左舷側に位置していた可能性があると考えられる。
- ① 漁労長Bが、本事故の直前、右舷後方を確認した時にA船は見えなかったこと。
- ② 引揚げ後のA船の舵は、右舵約20°を取った状態となっていたことから、船長Aは風上側にいたA船をB船に追従させようとしていた可能性があると考えられること。
- (6) A船のえい航索は、オープンチョック付近で切断していることから、摩擦により破断強度が落ちた状態から、転覆時の引っ張りによって切断した可能性があると考えられる。

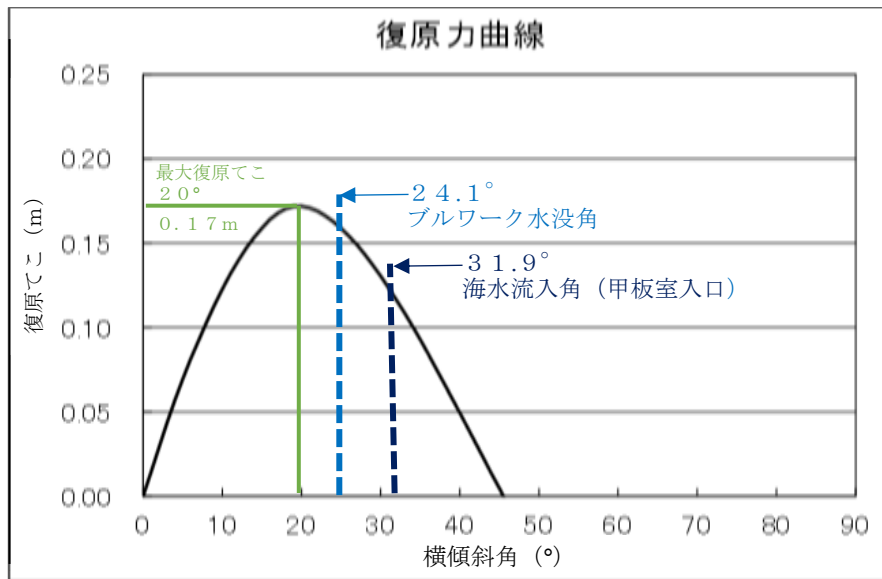
図2.12-1 本事故時の復原力曲線

24.1°であり、本事故時の復原力曲線\*18は、図2.12-1のとおりであった。

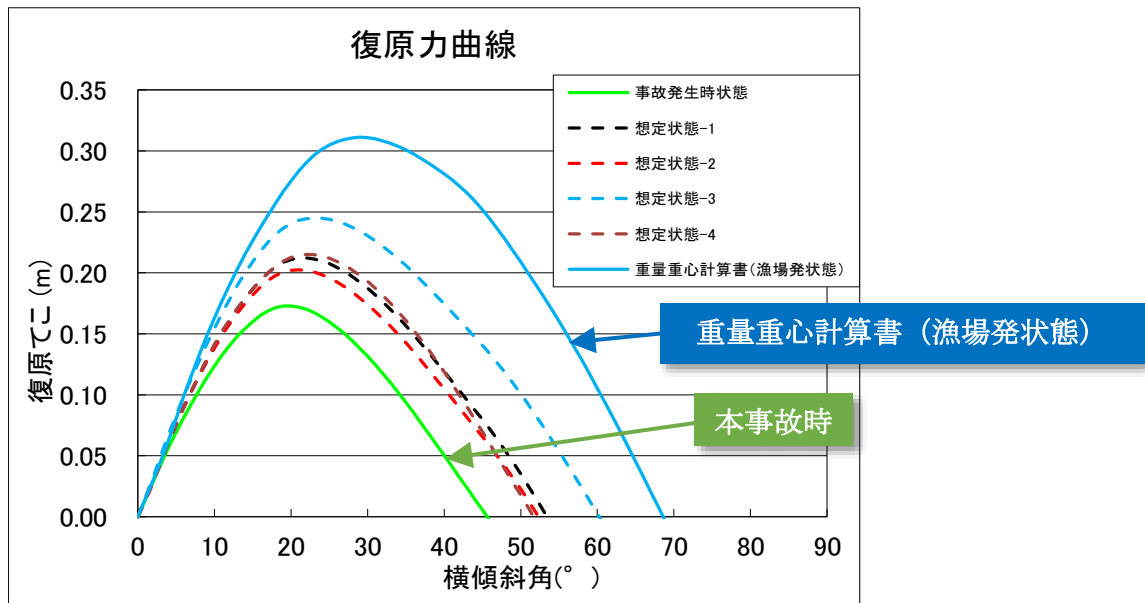
図 2.12-2 各想定状態における復原力曲線

状態	排水量 (W)	乾舷 (f b)	重心高さ (KG)	メタセンタ高さ (G <sub>0</sub> M)	最大復原てこ (GZ <sub>max</sub> )	海水流入角 (φ <sub>w</sub> )
本事故時 (改造後+甲板上水槽)	269t	0.24m	2.21m	0.79m	0.17m	31.9°
(想定状態1) 改造前+甲板上水槽	264t	0.26m	2.13m	0.80m	0.21m	33.4°
(想定状態2) 改造後+水槽魚倉内	269t	0.24m	2.12m	0.88m	0.20m	31.9°
(想定状態3) 改造前+水槽魚倉内	264t	0.26m	2.04m	0.89m	0.25m	33.4°
(想定状態4) 改造後+水槽なし	257t	0.34m	2.17m	0.76m	0.21m	32.8°
重量重心計算書 (漁場発状態)	236t	0.38m	2.05m	0.87m	0.31m	42.9°

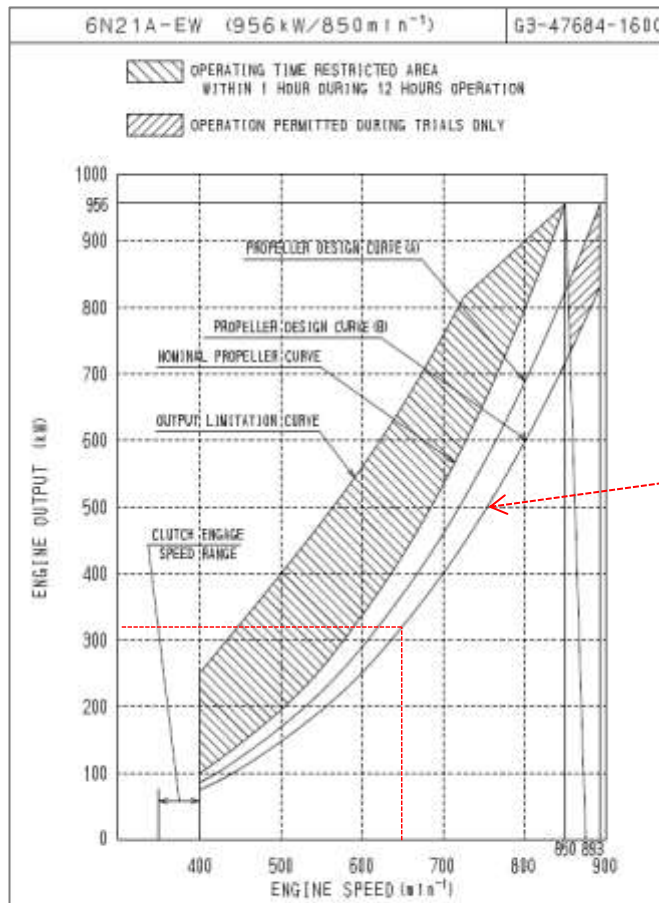
図 2. 1 2 - 3 B 船の主機出力曲線

えい航中のB船の主機の回転数を回転数毎分 (rpm) 600~650とすると、主機出力曲線から求めた出力は約320kWである。(図2.12-3参照)

一般的にえい引力は主機 73.6 kW (100 PS) に対して、9.8 kN (1.0 tf) と言われており、本事故当時は 39.2 kN (4.0 tf) 程度のえい引力を保持していたことになる。

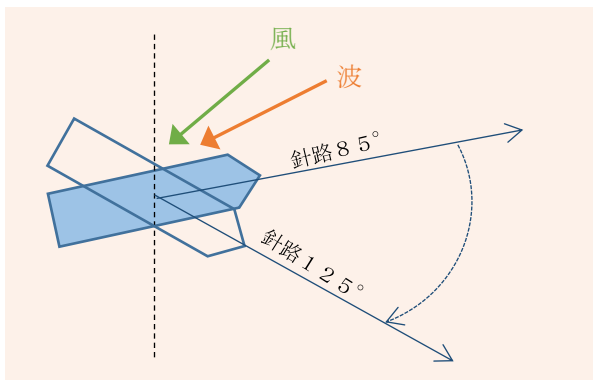
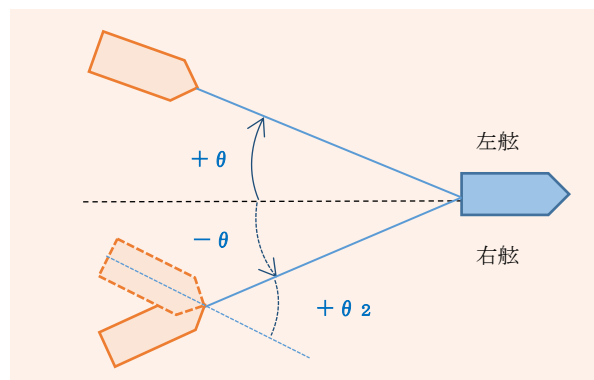
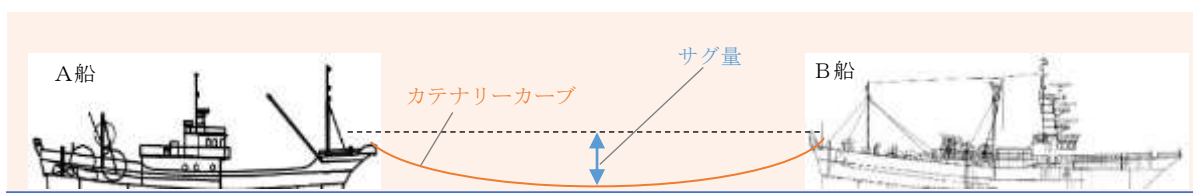
なお、風向及び波向並びにB船の関係を図2.12-4、振れ回り角度 $\theta$ の定義を図2.12-5及びえい航索の弛みを表すサグ量の定義を図2.12-6に示した。

サグ量は、1.5～1.8mとなり、A船及びB船のえい航点（甲板上）から海面までの高さ約3.5mと比較して短く、えい航索の成すカタナリーカーブ<sup>\*19</sup>の最低部が水面に付くほどの長さがなかったことから、索張力の急激な増加がA船に伝わりやすい状態であった。

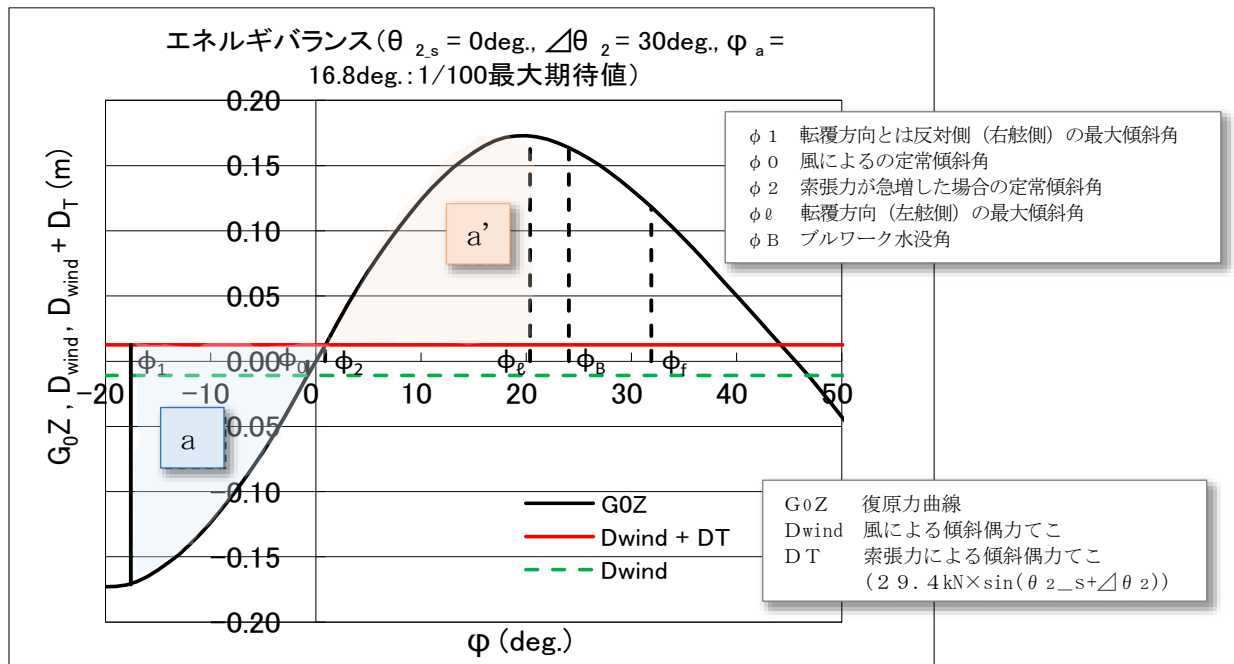
図 2.12-7 エネルギーバランスの一例  
( $\theta_{2s}=0^\circ$ 、 $\Delta\theta_2=30^\circ$ 、 $\phi_a=16.8^\circ$ )

角  $\phi$  における縦軸に平行な直線に囲まれた部分の面積をそれぞれ示す。(図 2.12-7 参照)

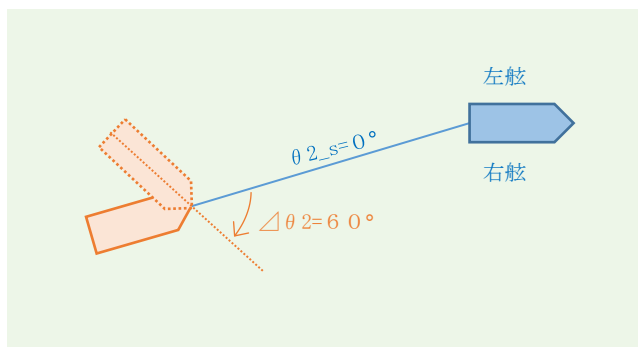
図 2.12-8 ( $\theta_{2s}$ )  $0^\circ$  から ( $\Delta\theta_2$ )  $60^\circ$ まで増大した場合

① B船の右舷側（風下及び波下側）でえい航されている場合

平均値	1/3有義値	1/100最大期待値
$\Delta\theta_2=15^\circ$	7.5°	11.4°	17.8°
$\Delta\theta_2=30^\circ$	9.2°	13.4°	20.4°
$\Delta\theta_2=45^\circ$	10.8°	15.1°	22.8°
$\Delta\theta_2=60^\circ$	12.1°	16.6°	25.1°

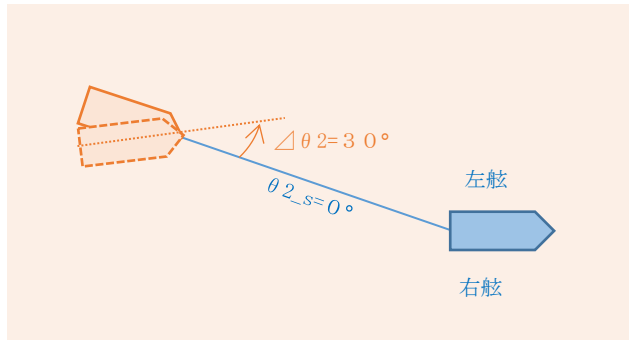
図 2.12-9  $(\theta_{2s}) 0^\circ$  から  $(\Delta\theta_2) 30^\circ$  まで増大した場合

② B船の左舷側（風上及び波上側）でえい航されている場合

平均値	1/3有義値	1/100最大期待値
$\Delta\theta_2=15^\circ$	$9.3^\circ$	$13.5^\circ$	$21.0^\circ$
$\Delta\theta_2=30^\circ$	$11.2^\circ$	$15.7^\circ$	<u><math>24.2^\circ</math></u>
$\Delta\theta_2=45^\circ$	$12.9^\circ$	$17.8^\circ$	<u><math>27.5^\circ</math></u>
$\Delta\theta_2=60^\circ$	$14.3^\circ$	$19.4^\circ$	<u><math>31.7^\circ</math></u>

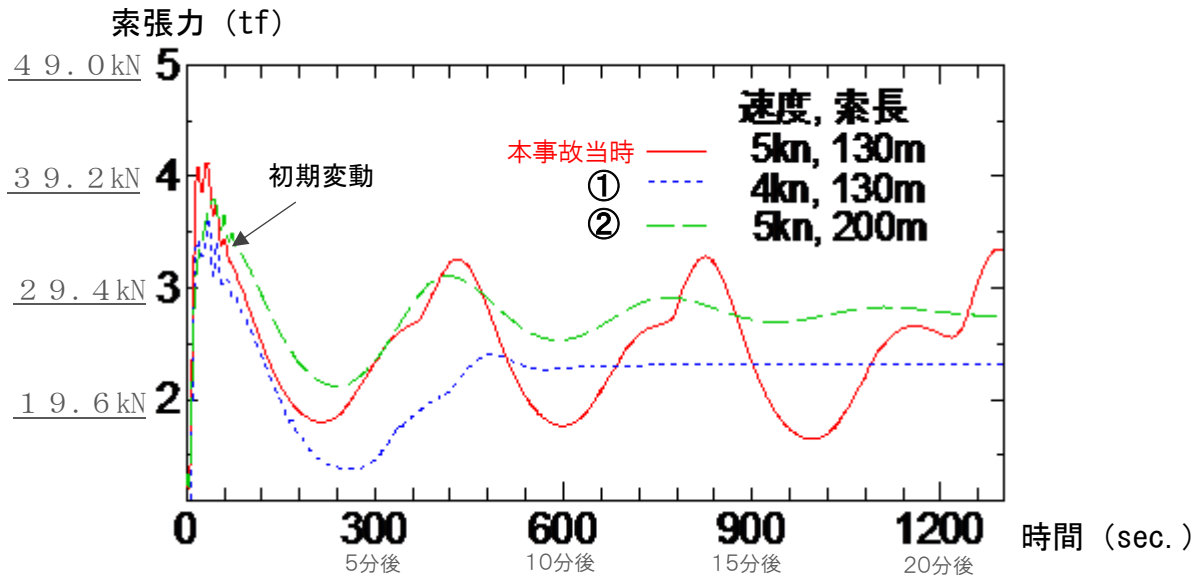
図 2.12-10 えい航速度及びえい航索長を変更した場合の索張力

2.12.5(1)と同じ気象及び海象条件で、以下の条件における索張力計算結果は、図 2.12-10のとおりであった。

- ① えい航索の長さをそのままとし（130 m）、えい航速力を4 knに減速した場合
- ② えい航速力をそのままとし（5 kn）、えい航索の長さを200 mにした場合

速度を 4kn に減速した場合、初期変動を除いた索張力は 22.5 kN (2.3 tf) となり、振れ回りはなくなり索張力は一定となる。

- (7) 次のことから、A船の転覆時間は僅かな時間であったものと考えられる。
- ① B船との無線交信が交信途中で途絶えたこと。
  - ② 漁労長Bは、後方と左右を確認したがA船を確認できなかったこと。
- (8) えい航索の長さをそのままとし（130m）、えい航速力を4knに減速した場合、索張力は22.5kNとなり、振れ回りはなくなり索張力は一定となつて、また、えい航速力をそのままとし（5kn）、えい航索を200mとした場合、索張力は27.4kNとなり、振れ回りによる索張力変動が小さくなるものと考えられる。

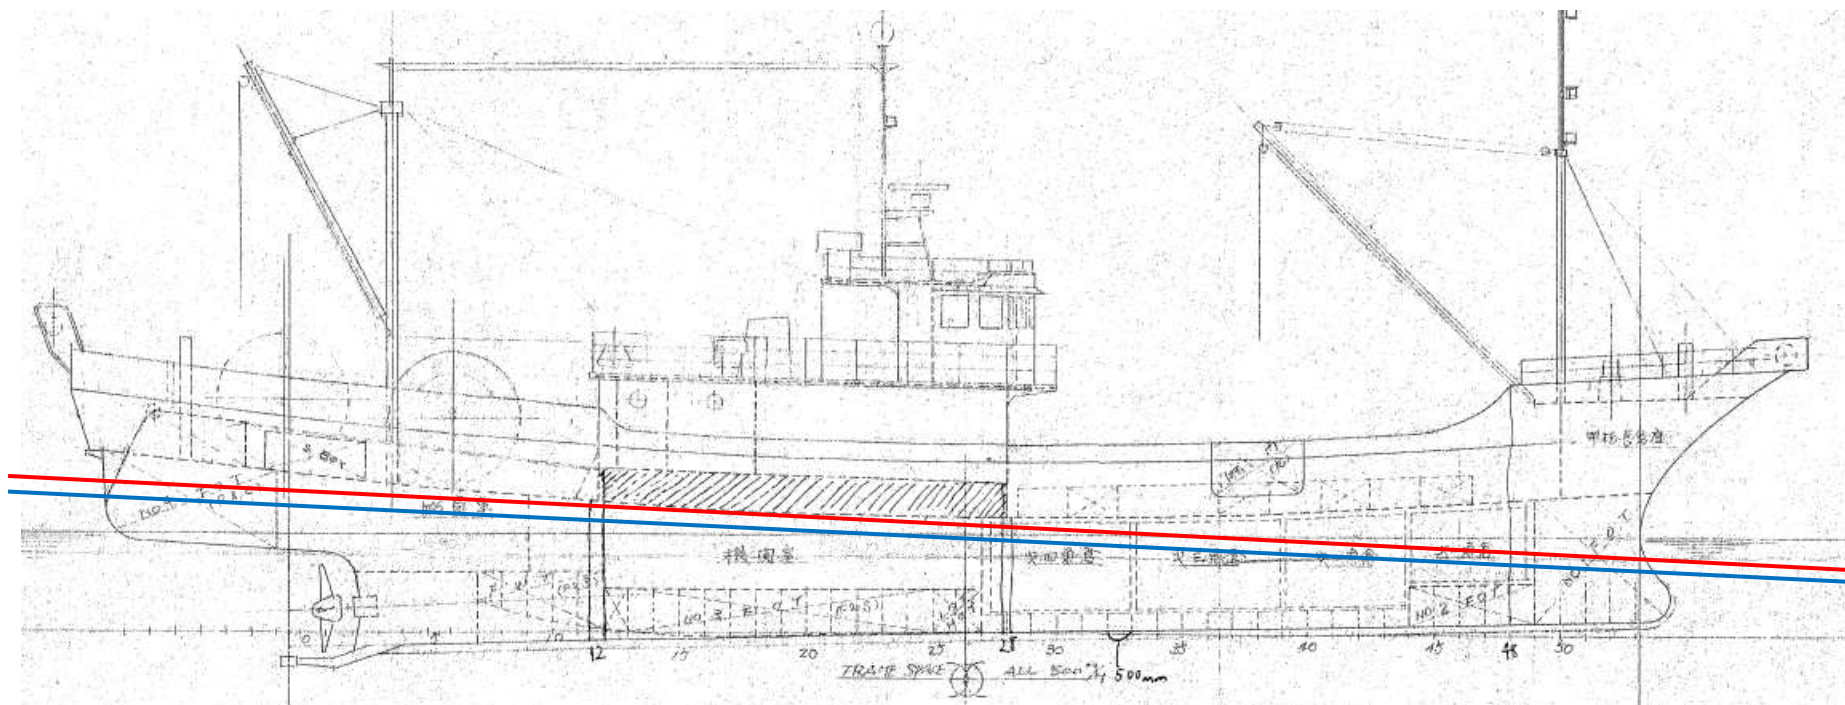
図 2-1 漁船 A 引き揚げ調査時の喫水線（青線）及び調査結果から推定した事故時の状態の喫水線（赤線）

(1) で想定した引き揚げ調査時の喫水に対応する排水量 (W) 及び重心の前後位置 (浮心の前後位置) (mid-G) を表 2-3 に示す。表中には想定した 4 種類の喫水の内、最小喫水と最大喫水に対応する値も示している。引き揚げ調査時の排水量は約 219t であり、重心の前後位置は船体中央より 2.10m 後方と推定されている。

計算結果を図 2-2、表 2-13 及び表 2-14 に示す。表 2-14 で  $\phi_{max}$  は復原てこが最大となる傾斜角、 $\phi_w$  は甲板室左舷内壁の賅室出入り口からの海水流入角である。また、図 2-1 に引き揚げ調査時の計測結果に基づいて推定した軽荷状態を用いて算定した事故時の状態の喫水線を赤線で示す。引き揚げ調査時の計測結果に基づいて推定した軽荷状態を用いて算定した事故時の状態は、マスト等の改造分を修正した建造時の軽荷状態を用いて算定した事故時の状態より排水量が大きく、喫水が深いため、大傾斜時の復原性 ( $GZ_{max}$  等) が劣っている。

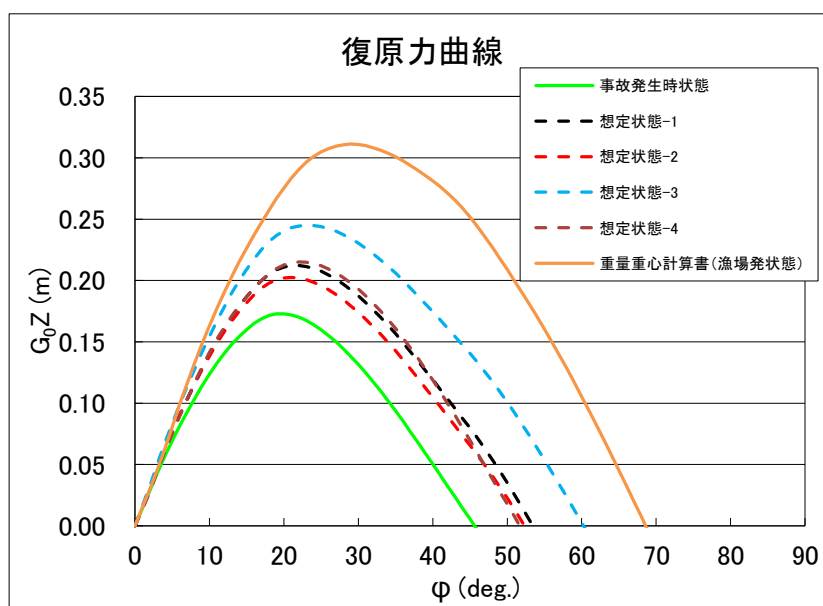
図 2-3 復原力計算結果

状態	$G_0M$ (m)	$GZ_{max}$ (m)	$\phi_{max}$ (deg.)	$\phi_w$ (deg.)	$\phi_B$ (deg.)
事故時状態(引き揚げ調査)	0.79	0.17	20	31.9	24.1
想定状態-1(改造前+水槽上甲板)	0.80	0.21	22	33.4	24.4
想定状態-2(改造後+水槽魚艙)	0.88	0.20	22	31.9	24.1
想定状態-3(改造前+水槽魚艙)	0.89	0.25	24	33.4	24.4
想定状態-4(改造後+甲板上水槽無)	0.76	0.21	23	32.8	25.9
漁場発状態(重量重心計算書)	0.87	0.31	29	42.9	26.0

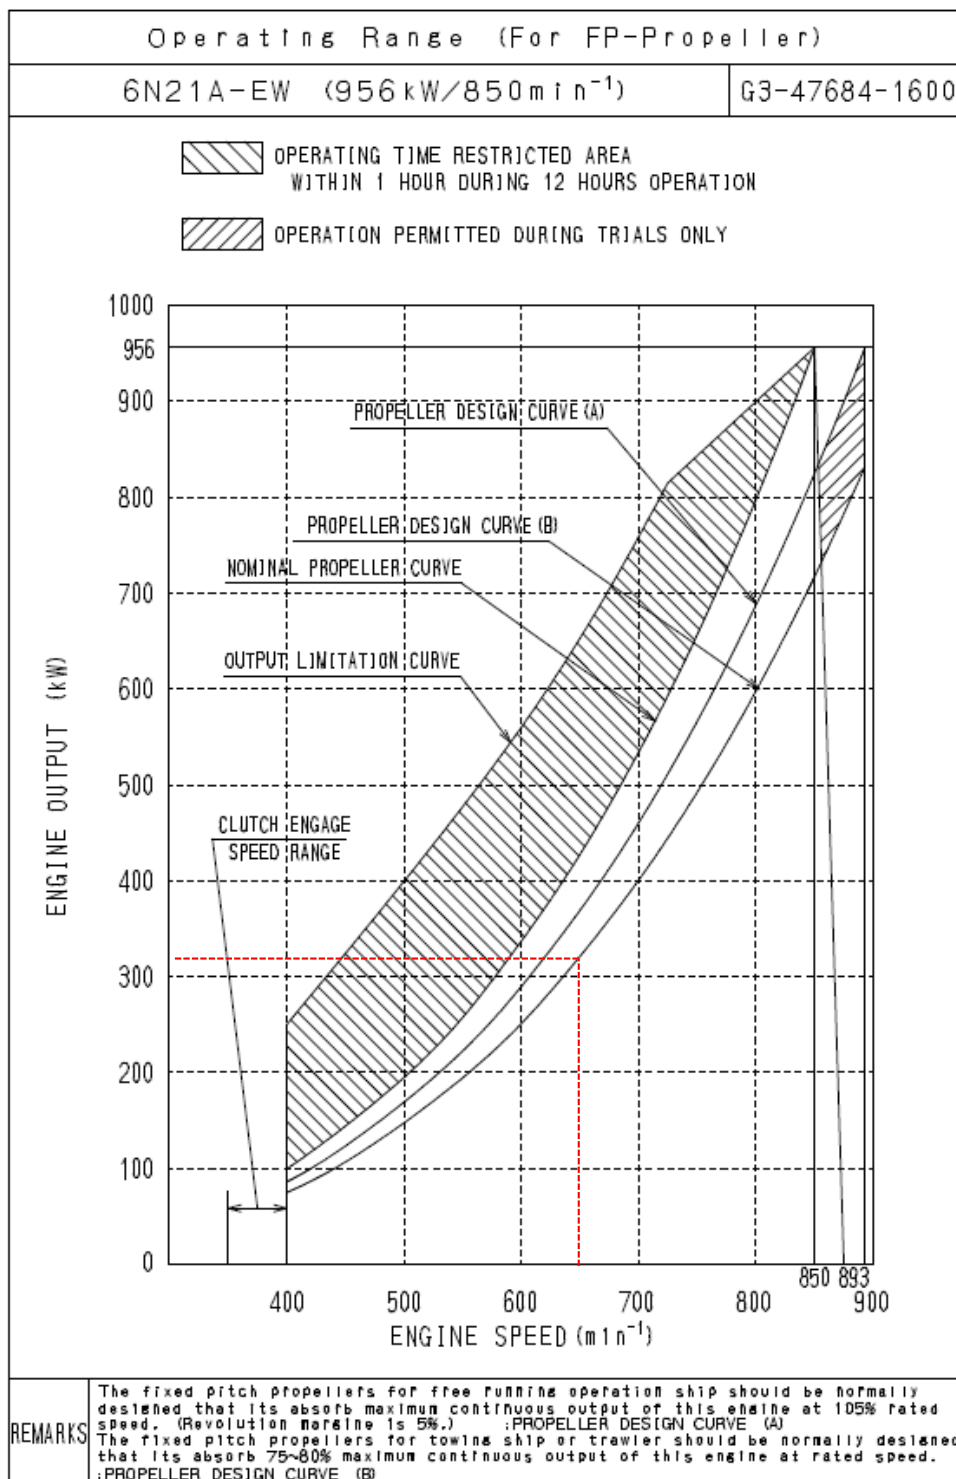
図3-2 曳船の主機出力曲線

一般的に曳引力は主機 100PS に対し約 1tf の割合  $\eta$  とされており、曳船は約 4tf 程度の曳引力相当の出力を保持していたことになる。曳引力から自船の抵抗を曳いた値が曳航に使う曳航力になる。よって約 3tf~3.5tf 程度の曳航力（索張力）で曳航していたと考えられる。

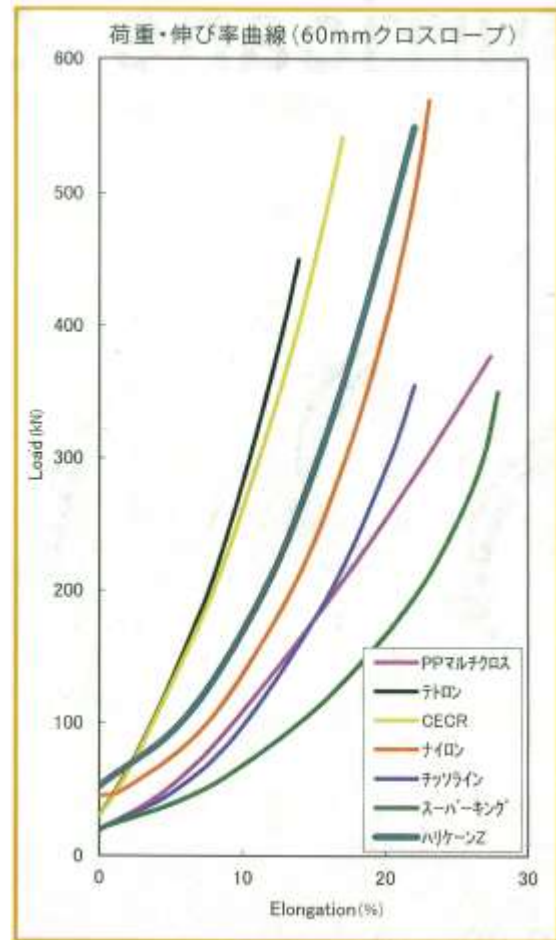
図3-3 曳航索の伸び率曲線

曳航索は材質がポリオレフィンを主素材とした索径 45mm のクロスロープ“ハリケーン Z”である。事故当時、曳航索は曳船船尾甲板上から船尾外まで約 30m のブライドルを作り、その先から主索を約 100m 繰り出していた。計算では曳航索を 130m と設定する。索の単位重量 Dw は 1.02kg/m、破断荷重は 306kN (NK 規格) である。求めた曳航索のヤング率とばね定数を表 3-3

索長	L	130	m
索径	$\phi$	45	mm
単位重量	DW	1.02	kg/m
破断強度	TF	31192.7	kg
索断面積	S	0.00159	m <sup>2</sup>
伸度	$\Delta L/L$	0.075	
ヤング率	E	261,502,742	kg/m <sup>2</sup>
ばね定数	$KK_1 = E \cdot S / L$		
	$KK_1$	3199.2	kg/m
	$KK_2 = TF / \Delta L$		
	$KK_2$	3199.2	kg/m
