# 船舶事故調査報告書

船種 船名 漁船 大福丸  
漁船登録番号 TT2-1506  
総トン数 76トン

事故種類 転覆  
発生日時 平成28年12月14日 05時15分ごろ  
発生場所 島根県松江市美保関灯台北方沖  
美保関灯台から真方位018° 1,700m付近  
(概位 北緯35° 34.9' 東経133° 19.8')

## 要旨

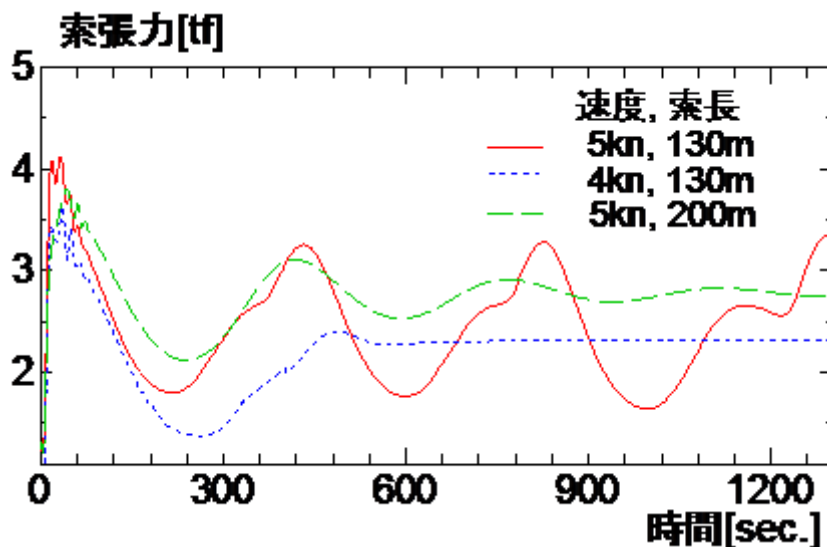
図3-9 曳航速度および曳航索長を変更した場合の索張力

今回の曳航では曳航索がカテナリー曲線の最低部が水面につくほどの長さを持たない状態の長さで行われており、索張力の急激な増加が被曳船に伝わりやすい状態であったため、被曳船が十分な復原力を持たない場合は危険である。変針時に追従しない場合、曳航索を伸ばして減速し、被曳船が追従するのを待ち、時には曳航方向を変更することも必要となる。

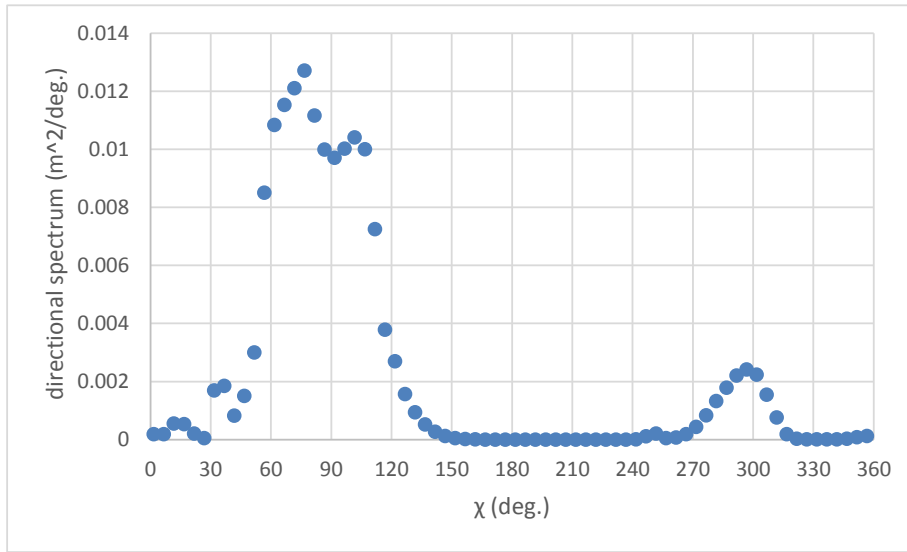
図 5-1 5:20 における方向スペクトル

状況では  $\chi = 60 \sim 110 \text{deg.}$  の横波に近い状態となる波のエネルギーが大きかったことが分かる。

図 5-2 に示した波スペクトルと図 5-3 に示した横揺れ応答関数の線形重ね合わせを行い、図 5-1 に示した波の方向分布を考慮して横揺れ応答のエネルギースペクトルを計算した。横揺れ応答のエネルギースペクトルから算出した横揺れの分散、標準偏差の推定値及び横揺れ片振幅の平均値、1/3 有義値、1/100 最大期待値の予測結果を表 5-10 に示す。他の時刻についても同様に計算を行った。

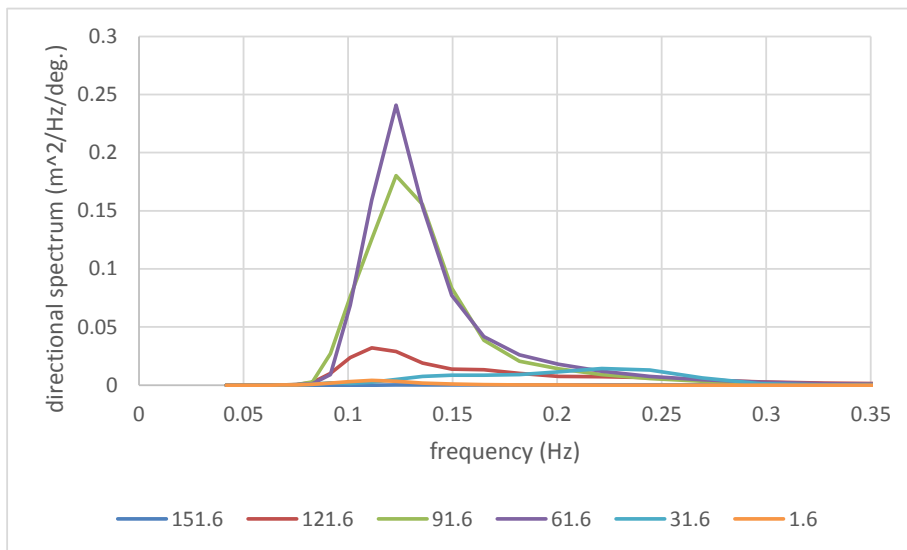
図 5-2 5:20 における出会い角  $\chi$  ごとの周波数スペクトル

図 5-1 からいくつかの出会い角  $\chi$  における波スペクトル（周波数スペクトル）を抜き出したものを図 5-2 に示す。また、図 5-2 の出会い角  $\chi$  に対応する横揺れ応答関数の計算結果を図 5-3 に示す。図 5-2 及び図 5-3 から、 $\chi = 61.6 \text{deg.}$ （紫線）及び  $\chi = 91.6 \text{deg.}$ （緑線）において、波スペクトルが大きな周波数範囲（0.10Hz~0.17Hz 程度）で横揺れ応答も大きくなっていることが分かる。なお、図 5-3 に示した横揺れ応答関数は、表 5-6 に示した各時刻の平均船速について計算したが、船速の変化が小さかったため、各時刻の応答関数に大きな差異はなかった。

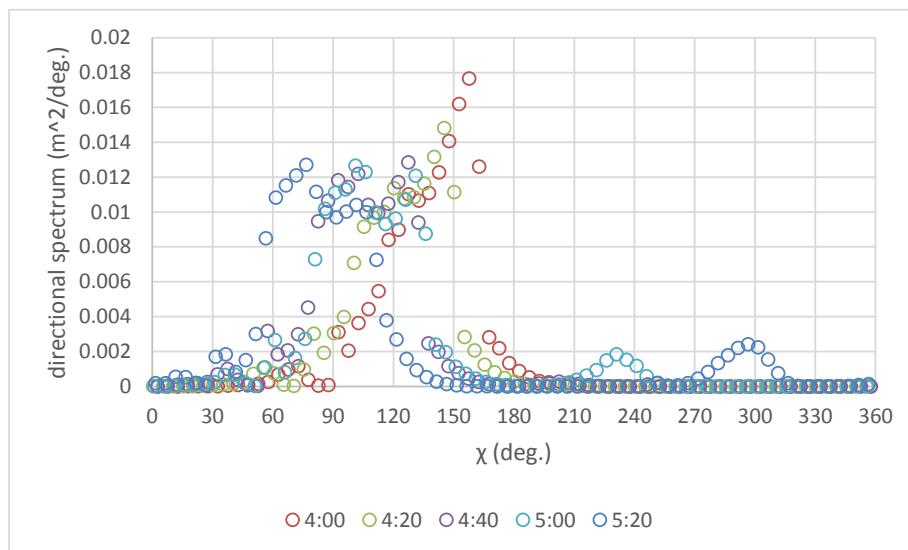
図 5-5 各時刻の方向スペクトル

図 5-5 に各時刻の方向スペクトルを横軸に出会い角をとって示す。横揺れ予測値が比較的小さかった 4:00 (○印) と 4:20 (○印) の方向スペクトルのピークは出会い角 150 度付近 (斜め向波) にあり、同一波条件では横揺れ角が一番大きくなる横波状態に対応する出会い角 90 度付近のエネルギーが比較的小さいことが分かる。一方で 4:40 (○印)、5:00 (○印) と 5:20 (5:15 の横揺れ計算に使用: ○印) では、90 度付近のエネルギーが比較的大きいため、横揺れ予測値も比較的大きくなったと考えられる。

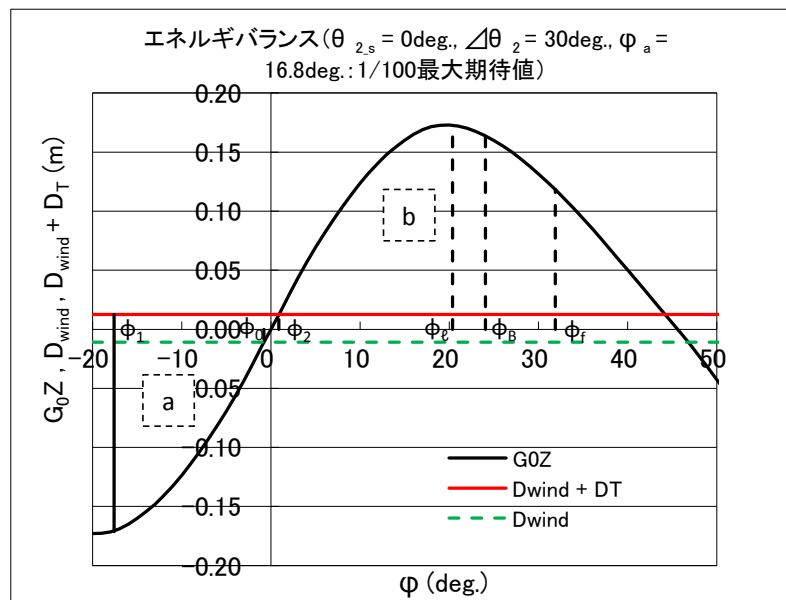
図 6-4 索張力の作用方向が左舷側の場合のエネルギーバランス計算 ( $\theta_{2s} = 0 \text{deg.}$ ,  $\Delta\theta_2 = 30 \text{deg.}$ ,  $\phi_a = 16.8 \text{deg.}$  : 1/100 最大期待値)

図 6-4 はエネルギーバランスの計算に使用した図の一例である。横軸は傾斜角 ( $\phi$ ) を示しており、左舷側への傾斜を正にとっている。図 6-4 で、 $\phi_0$  は風による右舷側定常傾斜角、 $\phi_1$  は右舷側 (転覆方向とは反対側) への最大傾斜角、 $\phi_2$  は索張力が作用した場合の定常傾斜角、 $\phi_B$  はブルワーク上端が没水する横傾斜角 (24.1 度)、 $\phi_f$  は事故発生時に開放されていたとされる左舷側甲板室の出入口からの海水流入角 (31.9 度)、 $a$  は傾斜方向のエネルギー ((6-4) 式)、 $b$  は動復原力 ((6-5) 式)、 $\phi_a$  は (6-6) 式を満たす左舷側 (転覆方向) への最大傾斜角を示す。
