船舶事故調査報告書

事故種類	乗揚
発生日時	平成28年7月3日 22時25分ごろ
発生場所	山口県萩市天神島北西方沖の浅所 須佐港天神島灯台から真方位320° 280m付近 （概位 北緯34° 38.0′ 東経131° 34.8′）
事故の概要	漁船平漁丸は、南東進中、浅所に乗り揚げた。 平漁丸は、船長が死亡し、甲板員が負傷し、船首部に破口等を生じた。
事故調査の経過	平成28年7月6日、本事故の調査を担当する主管調査官（門司事務所）ほか1人の地方事故調査官を指名した。 原因関係者からの意見聴取は、本人が本事故で死亡したため行わなかった。
事実情報 船種船名、総トン数 船舶番号、船舶所有者等 L×B×D、船質 機関、出力、進水等	漁船 平漁丸、3.99トン YG3-35987（漁船登録番号）、個人所有 10.40m (Lr) × 2.11m × 0.83m、FRP ディーゼル機関、211kW、昭和49年4月 第291-42160号（船舶検査済票の番号）
乗組員等に関する情報	船長 男性 66歳 一級小型船舶操縦士・特殊小型船舶操縦士・特定 免許登録日 昭和49年12月4日 免許証交付日 平成26年4月24日 （平成31年10月8日まで有効） 甲板員 男性 39歳 一級小型船舶操縦士 免許登録日 平成28年1月28日 免許証交付日 平成28年1月28日 （平成33年1月27日まで有効）
死傷者等	死亡 1人（船長）、軽傷 1人（甲板員）
損傷	船首部に破口等、全損
気象・海象	気象：天気 雨、風向 東、風力 1、視界 良好 海象：波高 約0.1m、潮汐 ほぼ高潮時

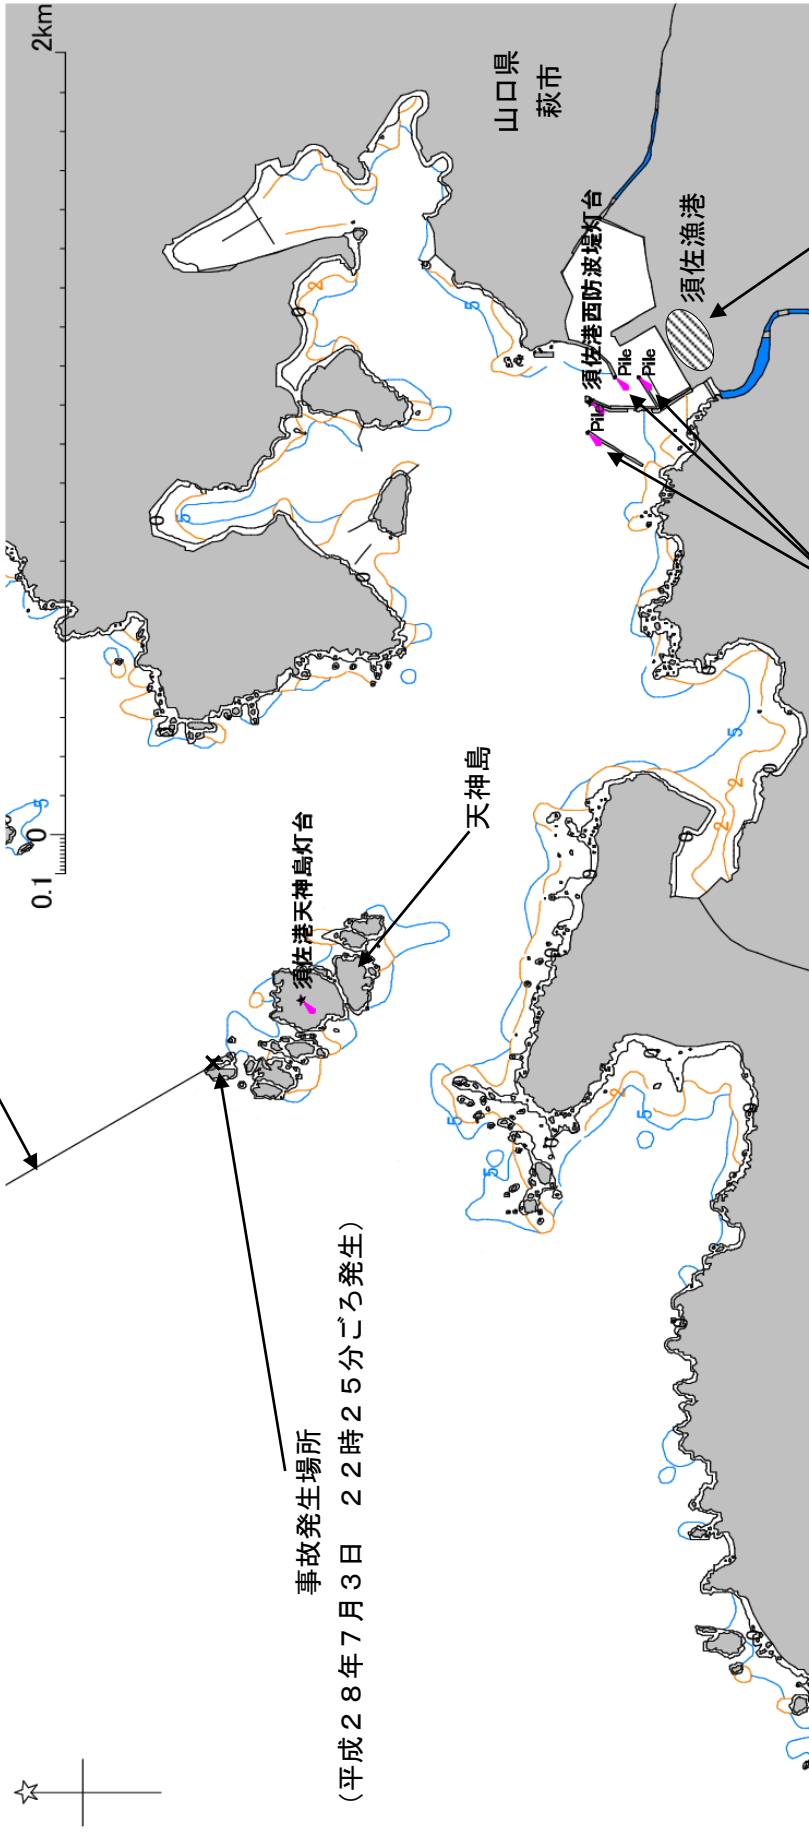
付図1 事故発生経過概略図

<p>事故の経過</p>	<p>本船は、船長及び甲板員が乗り組み、船長が操船し、須佐漁港に向けて須佐漁港北西方沖の漁場から針路を約150°（真方位、以下同じ。）に定め、約6ノットの対地速力で手動操舵により南東進中、平成28年7月3日22時25分ごろ萩市天神島北西方の浅所に乗り揚げた。</p> <p>甲板員は、船長の意識がなかったので、漁業無線で僚船に救援を求めた。</p> <p>船長及び甲板員は、来援した僚船により須佐漁港に運ばれ、搬送された病院で船長が出血性ショック死と検案され、甲板員が全身打撲等と診断された。</p> <p>本船は、僚船によって須佐漁港にえい航された。</p> <p>（付図1 事故発生経過概略図 参照）</p>
<p>その他の事項</p>	<p>甲板員は、本船が、ふだんは、23時30分ごろ僚船の帰航開始に合わせて帰航していたが、本事故当日、操業していた漁場の沖合で雷を認め、僚船より早く帰航を開始したので、船長の体調が悪かったかもしれないと、本事故後に思った。</p> <p>船長は、水深約70mからの揚錨作業を、サイドローラを使用して自ら行っていた。</p> <p>船長は、本事故当時、両舷のブルワークに渡した板の上に立って操船しており、甲板員は、船長の左舷側で板の上に腰を掛けて船尾方を見ていた。</p> <p>甲板員は、22時17分ごろ、左舷船首方を振り向いた際、ふだんであれば須佐漁港の灯光及び漁業協同組合の施設灯等が3個ほど見えるところ、6～7個見えたので、いつもより針路が南寄りに向いていると思った。</p> <p>本船のGPSプロッターの記録によれば、乗り揚げるまでの対地針路は約150°に保持されていた。</p> <p>甲板員は、自らが操船して帰航する際は、須佐港天神島灯台が立ち木に隠れて見えにくいので、須佐港西防波堤灯台、港内の簡易標識灯及び漁業協同組合の施設灯（水銀灯4基）を目標にしていた。</p> <p>山口県漁業協同組合須佐支店は、須佐港天神島灯台の視認性について萩海上保安署に改善を要望していた。</p>
<p>分析</p> <p>乗組員等の関与</p> <p>船体・機関等の関与</p> <p>気象・海象等の関与</p> <p>判明した事項の解析</p>	<p>不明</p> <p>不明</p> <p>不明</p> <p>本船は、須佐漁港北西方沖を同漁港に向けて南東進中、天神島北西方の浅所に乗り揚げたものと考えられる。</p> <p>船長は、本事故当時、適切な見張り等ができなかった可能性があると考えられるが、本事故で死亡していることから、乗揚げに至る状況</p>

GPSプロッターに
残された航跡線
(針路約150°)

を明らかにすることはできなかった。
原因	本事故は、夜間、本船が、須佐漁港北西方沖を同漁港に向けて南東進中、天神島北西方の浅所に乗り揚げたものと考えられる。
参考	今後の同種事故等の再発防止に役立つ事項として、次のことが考えられる。 ・乗組員は、自船の針路に疑問を感じたときには、操船者に確認することが望ましい。
