船舶事故調査報告書

事故種類	乗組員負傷
発生日時	平成28年5月11日 04時40分ごろ
発生場所	島根県松江市九島北方沖 <small>しちるい</small> 七類港九島灯台から真方位340° 1,000m付近 （概位 北緯35° 35.4′ 東経133° 14.4′）
事故の概要	漁船第一やしまは、揚網作業中、甲板員1人がコーンローラに巻き込まれて負傷した。
事故調査の経過	平成28年5月13日、本事故の調査を担当する主管調査官（広島事務所）ほか1人の地方事故調査官を指名した。 原因関係者から意見聴取を行った。
事実情報 船種船名、総トン数 船舶番号、船舶所有者等 L×B×D、船質 機関、出力、進水等	漁船 第一やしま、7.9トン SN2-2356（漁船登録番号）、七類定置網漁業株式会社 14.97m (Lr) × 3.78m × 0.95m、FRP ディーゼル機関、漁船法馬力数70、昭和58年4月15日
乗組員等に関する情報	船長 男性 68歳 一級小型船舶操縦士・特殊小型船舶操縦士・特定 免許登録日 昭和50年5月21日 免許証交付日 平成27年8月4日 （平成32年8月15日まで有効） 甲板員A 男性 65歳
死傷者等	重傷 1人（甲板員A）
損傷	なし
気象・海象	気象：天気 曇り、風向 北西、風力 4、視界 良好 海象：波高 約1.5m、潮汐 上げ潮の末期 日出時刻：05時05分ごろ
事故の経過	本船は、船長及び甲板員Aほか1人（以下「甲板員B」という。）が乗り組み、九島北方沖に設置した定置網を揚げる目的で、平成28年5月11日03時45分ごろ僚船1隻と共に松江市七類港を出港し、04時00分ごろ定置網に到着して僚船と共に揚網作業を開始した。 本船は、定置網の東端で、船首を北方に向けて機関を中立運転とし、僚船の揚網作業に合わせて定置網が弛 <small>たる</small> まないように少しずつ揚網

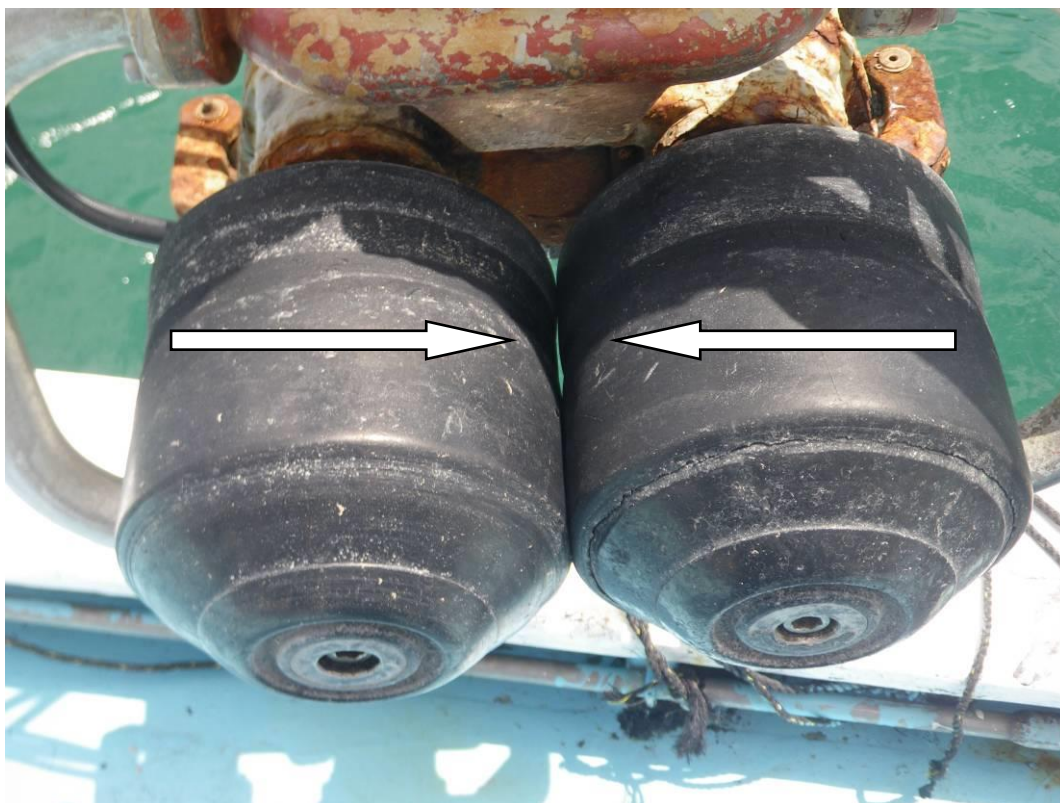
<p>していた。</p> <p>甲板員Aは、左舷船首部で、定置網を固定しようとして定置網をローラ間に挟んだ状態でコーンローラを停止させ、手で揚網作業をしていた。</p> <p>甲板員Aは、コーンローラに挟んでいた定置網の場所を変えようと、一旦、左手で定置網を保持した状態で、定置網を繰り出そうと右手でコーンローラの操作レバーを動かし、逆転（網を海中に押し戻す方向）させたところ、04時40分ごろ定置網と一緒に左手がコーンローラに巻き込まれた。</p> <p>甲板員Aは、右手でコーンローラの操作レバーを動かし、正転（網を船内に取り込む方向）させて左手を抜き、激痛により声を発した。</p> <p>船長は、甲板員Aの声で異変に気づき、甲板員Aがコーンローラに左手を巻き込まれたことを知り、甲板員Aの様子を見て揚網作業を休ませた。</p> <p>本船は、定置網漁の操業後、船舶所有者に本事故の発生を連絡し、05時00分ごろ七類港に戻った。</p> <p>甲板員Aは、救急車で病院に搬送され、左上腕から手指圧挫創等と診断されて入院した。</p> <p>（付図1 事故発生場所概略図、写真1 本船、写真2 コーンローラ、写真3 巻き込まれた時のコーンローラの回転状況（逆転方向）、写真4 コーンローラの操作状況 参照）</p>
<p>その他の事項</p>	<p>本船は、コーンローラが甲板上の左舷船首側と同船尾側にそれぞれ1基設置され、本事故当時、船首側のコーンローラだけを使用していた。</p> <p>甲板員Aは、揚網作業をする際、定置網の状況に応じ、コーンローラを自身の判断で使用していた。</p> <p>甲板員Aは、本船に平成27年12月から乗船しており、約6か月の定置網漁船の経験があった。</p> <p>本船は、月に平均して約25回定置網漁に出漁していた。</p> <p>甲板員Aは、乗船後の約1か月間、船長が船首側のコーンローラを操作する状況を見て、コーンローラの取扱いを覚えた。</p> <p>甲板員Aは、コーンローラの取扱いに慣れてきたと感じ、また、僚船の作業灯の明かりで手元を見ることができたものの、定置網の張り具合を見ていて手元を見ていなかったと本事故後に思った。</p> <p>甲板員Aは、本事故当時、健康状態に問題はなかった。</p> <p>船長及び甲板員Bは、本事故当時、船長が左舷船尾部で、甲板員Bが左舷船首部で甲板員Aに背中を向け、それぞれ手で揚網作業を行っていた。</p> <p>乗組員は、全員が救命胴衣、かっぱの上下、ヘルメット、軍手及び長靴を着用していた。</p>

写真3 巻き込まれた時のコーンローラの回転状況（逆転方向）

<p>分析</p> <p>乗組員等の関与 船体・機関等の関与 気象・海象等の関与 判明した事項の解析</p>	<p>あり なし なし</p> <p>本船は、九島北方沖で定置網の揚網作業中、甲板員Aが、左手で持っていた定置網をコーンローラで繰り出す際、手元を見ていなかったことから、定置網と一緒に左手がコーンローラに巻き込まれて負傷したものと考えられる。</p> <p>甲板員Aは、コーンローラの取扱いに慣れてきたこと、及び定置網の張り具合に意識を向けていたことから、手元を見ていなかったものと考えられる。</p>
<p>原因</p>	<p>本事故は、日出前の薄明時、本船が、九島北方沖で定置網の揚網作業中、甲板員Aが、左手で持っていた定置網をコーンローラで繰り出す際、手元を見ていなかったため、定置網と一緒に左手がコーンローラに巻き込まれたことにより発生したものと考えられる。</p>
<p>参考</p>	<p>今後の同種事故等の再発防止に役立つ事項として、次のことが考えられる。</p> <ul style="list-style-type: none"> ・コーンローラなどを使用して送り出しや巻き込みをする際は、手元を確認し、みだりに漁具に触れないよう十分に注意して作業を行うこと。

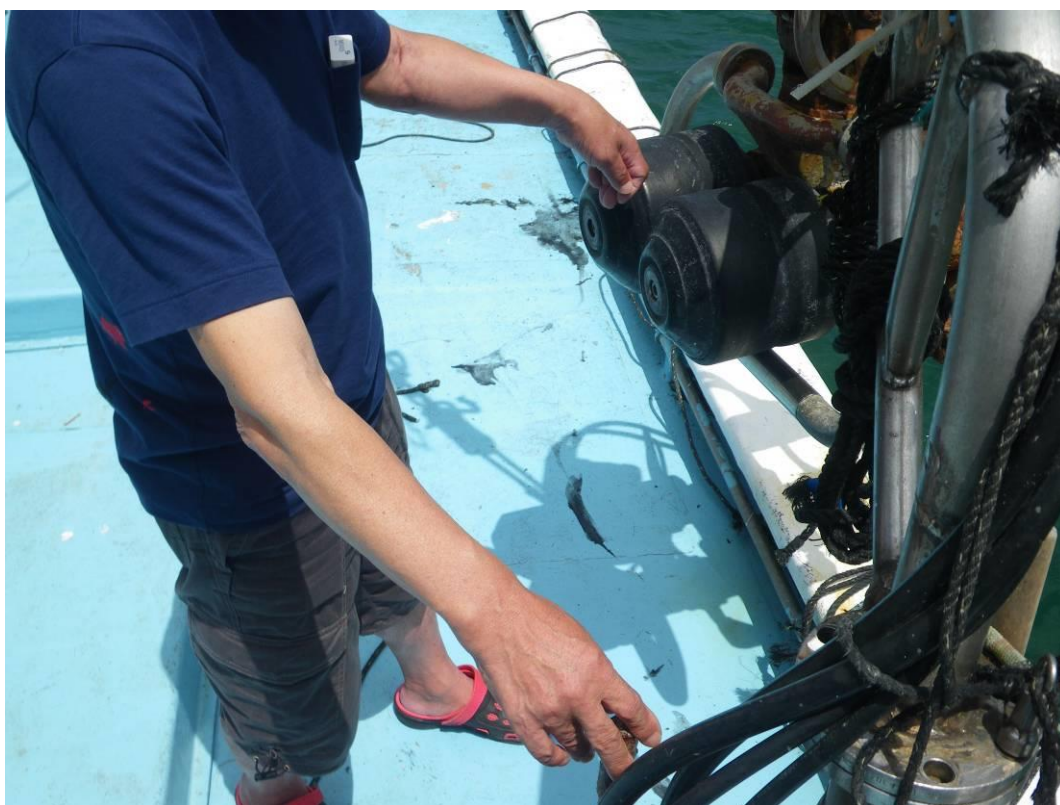
写真4 コーンローラの操作状況
