## 船舶事故調査報告書

事故種類	漁網損傷
発生日時	平成28年5月27日 06時15分ごろ
発生場所	下関南東水道第3号灯浮標付近（周防灘） 新門司防波堤灯台から真方位075° 5.6海里（M）付近 （概位 北緯33° 53.8′ 東経131° 07.1′）
事故の概要	旅客フェリーつくしは、西進中、また、漁船 <sup>りつぎ</sup> 律紀丸は、漂泊中、つくしが律紀丸の漁具を乗り切った。 律紀丸の漁具は、身網及び <sup>あば</sup> 浮子に破損を生じた。
事故調査の経過	平成28年6月9日、本事故の調査を担当する主管調査官（門司事務所）ほか1人の地方事故調査官を指名した。 原因関係者から意見聴取を行った。
<b>事実情報</b> 船種船名、総トン数 船舶番号、船舶所有者等 L×B×D、船質 機関、出力、進水等	A 旅客フェリー つくし、13,353トン 135998、阪九フェリー株式会社 195.00m×26.40m×18.60m、鋼 ディーゼル機関2基、20,152kW（合計）、平成15年2月20日 B 漁船 律紀丸、4.9トン YG3-59036（漁船登録番号）、個人所有 12.58m（Lr）×2.48m×0.86m、FRP ディーゼル機関、356.72kW、平成10年7月18日 第292-43282号（船舶検査済票の番号）
乗組員等に関する情報	A 船長A 男性 41歳 一級海技士（航海） 免許年月日 平成22年8月19日 免状交付年月日 平成26年12月12日 免状有効期間満了日 平成31年12月11日 B 船長B 男性 44歳 二級小型船舶操縦士 免許登録日 平成15年8月11日 免許証交付日 平成28年5月10日 （平成33年5月12日まで有効）
死傷者等	なし

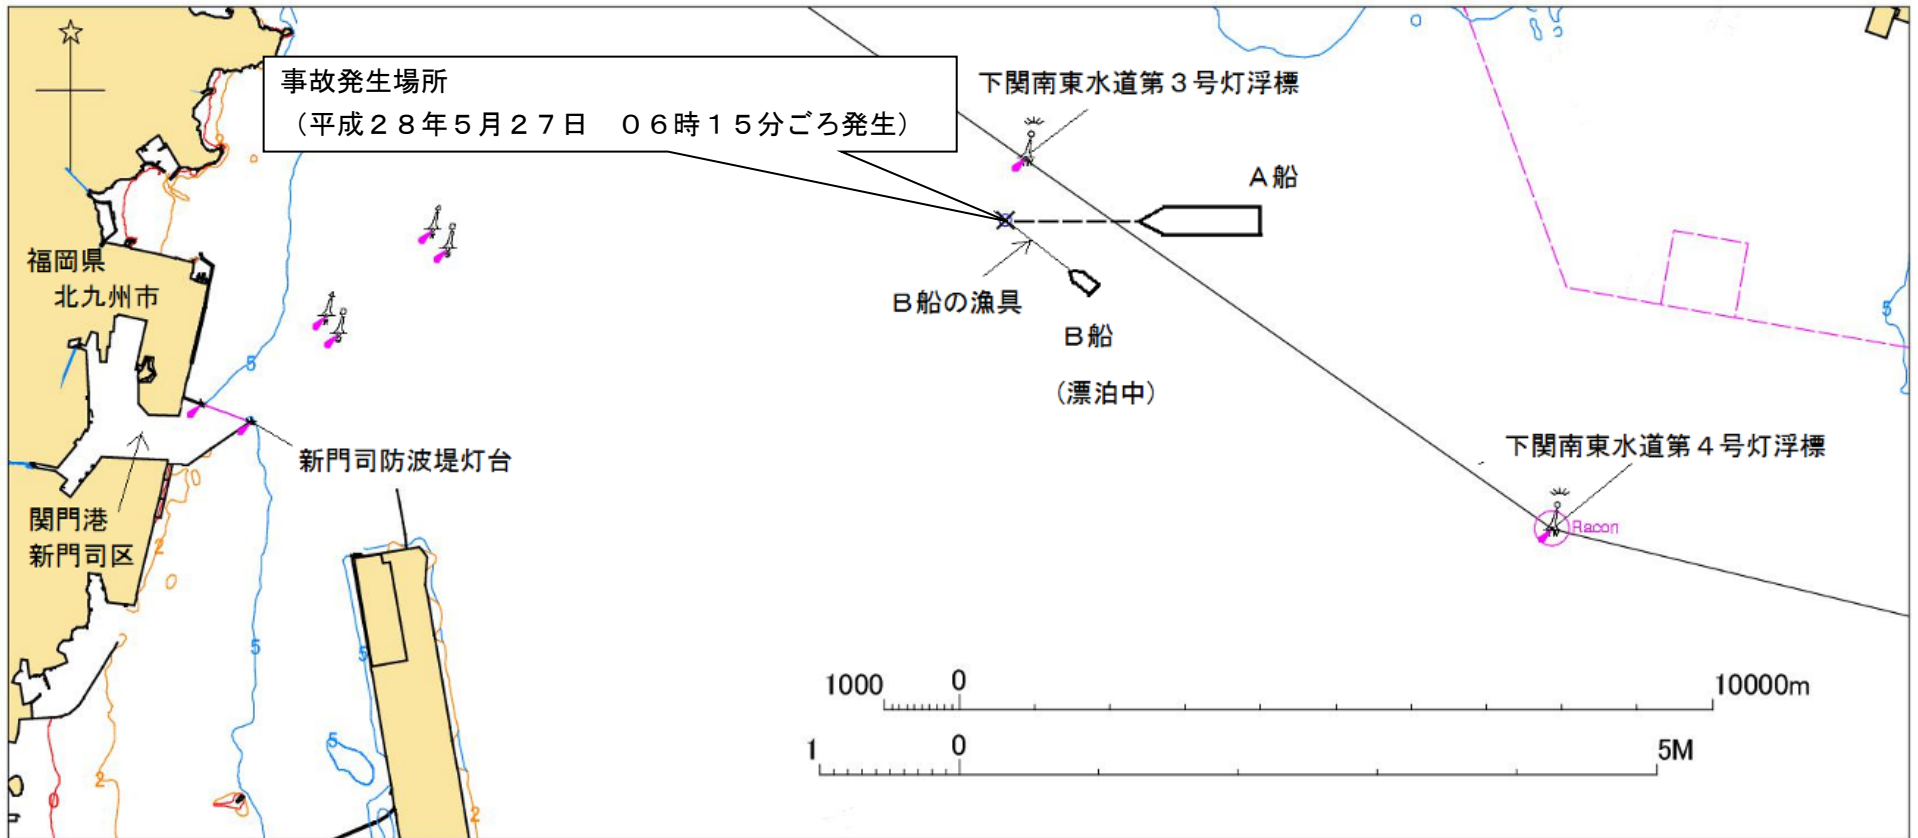
付図1 事故発生経過概略図

<p>損傷</p>	<p>A なし B 漁具の身網及び浮子に破損</p>
<p>気象・海象</p>	<p>気象：天気 晴れ、風向 北北西、風力 2、視界 良好 海象：海上 平穏 日出時刻：05時11分ごろ</p>
<p>事故の経過</p>	<p>A船は、船長Aほか25人が乗り組み、旅客230人を乗せ、車両214台を積載し、船首約6.38m、船尾約6.68mの喫水で、平成28年5月26日18時30分ごろ関門港新門司区に向けて阪神港神戸区を出港した。</p> <p>船長Aは、27日06時00分ごろ下関南東水道第4号灯浮標（以下灯浮標については、「下関南東水道」を省略する。）の北方沖を通過したところで昇橋し、第3号灯浮標をほぼ正船首に見て北西進中、左舷船首方に漂泊するB船を認めた。</p> <p>船長Aは、左舷船首方に下関南東水道の推薦航路に沿って南東進する3隻の反航船を認め、3隻の反航船がA船の左舷側を通過するのを待って左転すると入港が遅れるので、新門司区入口の灯浮標に向けて早めに左転することとした。</p> <p>船長Aは、機関用意を指示し、三等航海士を機関テレグラフの操作に、甲板手を操舵にそれぞれつけて操船指揮に当たり、漂泊するB船の北方約0.5Mを通過することとして左転し、真方位約270°の針路及び約15ノットの対地速力で続航した。</p> <p>船長Aは、西進を開始して間もなく、右舷船首方に旗ざおを視認し、前路に約15m間隔で連なる白色の浮子が付いたB船の漁具を認めたものの、右方から南東進する3隻の反航船が接近していたので右転することができず、また、左舷方にはB船がいて左転できなかったため、同じ針路及び速力で、同漁具を乗り切ることとした。</p> <p>船長Aは、06時15分ごろA船がB船の漁具を乗り切ったことを認め、一旦、関門港新門司区に入港した後にB船の漁具の損傷状況を確認することとした。</p> <p>船長Aは、入港後、海上保安庁から本事故発生の連絡を受けた。</p> <p>B船は、船長Bが1人で乗り組み、05時00分ごろさわら流し網漁の目的で山口県宇部市宇部岬漁港を出港し、05時20分ごろ第3号灯浮標付近の漁場に到着した後、船首から長さ約1,300mの網を北西方に流して統一の漁具標識を表示し、機関を中立運転として流し網漁による操業を開始した。</p> <p>船長Bは、しばらくして、第4号灯浮標北方沖を北西進するA船を認めた後、A船が左転して流していた漁具に向かって来たことに気付き、漁具の旗ざおを振ってA船に注意を促したものの、A船の漁具への接近を止められず、A船が漁具の北西端から約100mの部分を乗り切ったことを知った。</p>

<p>船長Bは、所属する漁業協同組合を通じて、海上保安庁に本事故の発生を通報した。</p> <p>(付図1 事故発生経過概略図 参照)</p>
<p>その他の事項</p>	<p>船長Aは、ふだん、本事故発生時刻とほぼ同じ時間に関門港新門司区に入港しており、下関南東水道の推薦航路付近で視認した漁船のほとんどが、かご網による操業を行っていたので、B船も、かご網漁を行っており、B船から約0.5Mの距離を隔てて通過すれば、支障ないものと思っていた。</p> <p>下関南東水道がある周防灘では、さわら流し網漁が毎年5月から6月にかけて最盛期となり、同流し網の北(西)端に赤旗(赤灯)、南(東)端に緑旗(緑灯)の旗ざおを取り付ける統一の漁具標識が採用されていた。</p> <p>船長Aは、さわら流し網漁の統一の漁具標識を知っていた。</p> <p>下関南東水道の推薦航路付近では、いかかご網漁が毎年3月25日から5月31日にかけて、あなごかご網漁が周年で行われていたものの、いずれの漁もさわら流し網漁のように統一の漁具標識がなく、操業者各自が目印として旗ざおやブイ等で、漁具の両端を示していた。</p> <p>B船は、マストに紅色及び黄色の回転灯を点灯していたものの、トロール以外の漁ろうに従事していることを示す形象物を表示していなかった。</p> <p>船長Bは、本事故当日、僚船と離れ、単独で操業していた。</p> <p>船長Bは、B船に汽笛を装備していたが、本事故当時、吹鳴しなかった。</p>
<p><b>分析</b></p> <p>乗組員等の関与</p> <p>船体・機関等の関与</p> <p>気象・海象等の関与</p> <p>判明した事項の解析</p>	<p>A あり、B あり</p> <p>A なし、B なし</p> <p>A なし、B なし</p> <p>A船は、周防灘の下関南東水道において、西進中、船長Aが、漂泊して操業するB船の漁法がかご網漁なので、約0.5Mの距離を隔てて通過すれば支障ないものと思い、前路の見張りを適切に行っていなかったことから、B船の漁具の浮子等に気付くのが遅れ、B船の漁具を乗り切り破損させたものと考えられる。</p> <p>船長Aは、前路に漁具の浮子等を認めた際、右舷方から3隻の南東進する船舶が接近していて右転できず、また、左舷方にはB船がいて左転できなかったことから、漁具を乗り切ることとしたものと考えられる。</p> <p>B船は、周防灘の下関南東水道において、漂泊して流し網漁による操業中、船長Bが、トロール以外の漁ろうに従事していることを示す形象物を表示し、A船が漁具に向かって来るのを認めた際に、汽笛を吹鳴していれば、A船が漁具の北端に取り付けた赤旗に気付いた可能</p>

性があると考えられる。
<b>原因</b>	<p>本事故は、周防灘の下関南東水道において、A船が西進中、B船が漂泊して流し網漁による操業中、船長Aが、漂泊して操業するB船の漁法がかご網漁なので、約0.5Mの距離を隔てて通過すれば支障ないものと思い、前路の見張りを適切に行っていなかったため、漁具の浮子等に気付くのが遅れ、A船がB船の漁具を乗り切ったことにより発生したものと考えられる。</p>
<b>参考</b>	<p>今後の同種事故等の再発防止に役立つ事項として、次のことが考えられる。</p> <ul style="list-style-type: none"> <li>・ 航行予定海域の漁業情報を入手し、操業する漁船及び漁具から十分な距離をとって通過すること。</li> <li>・ 漁ろうに従事する場合は、定められた形象物を表示すること。</li> </ul>
