船舶事故調査報告書

平成29年5月25日
 運輸安全委員会（海事専門部会）議決
 委員 庄 司 邦 昭（部会長）
 委員 小須田 敏
 委員 根 本 美 奈

| 事故の概要 | プレジャーボート ^{アルメリア} Armeriaは、西南西進中、また、プレジャーボート ^{わくた} 和久田丸は、漂泊中、両船が衝突した。 Armeriaは、船底外板の擦過傷等を生じ、また、和久田丸は、右舷船尾部の破損等を生じた。 |

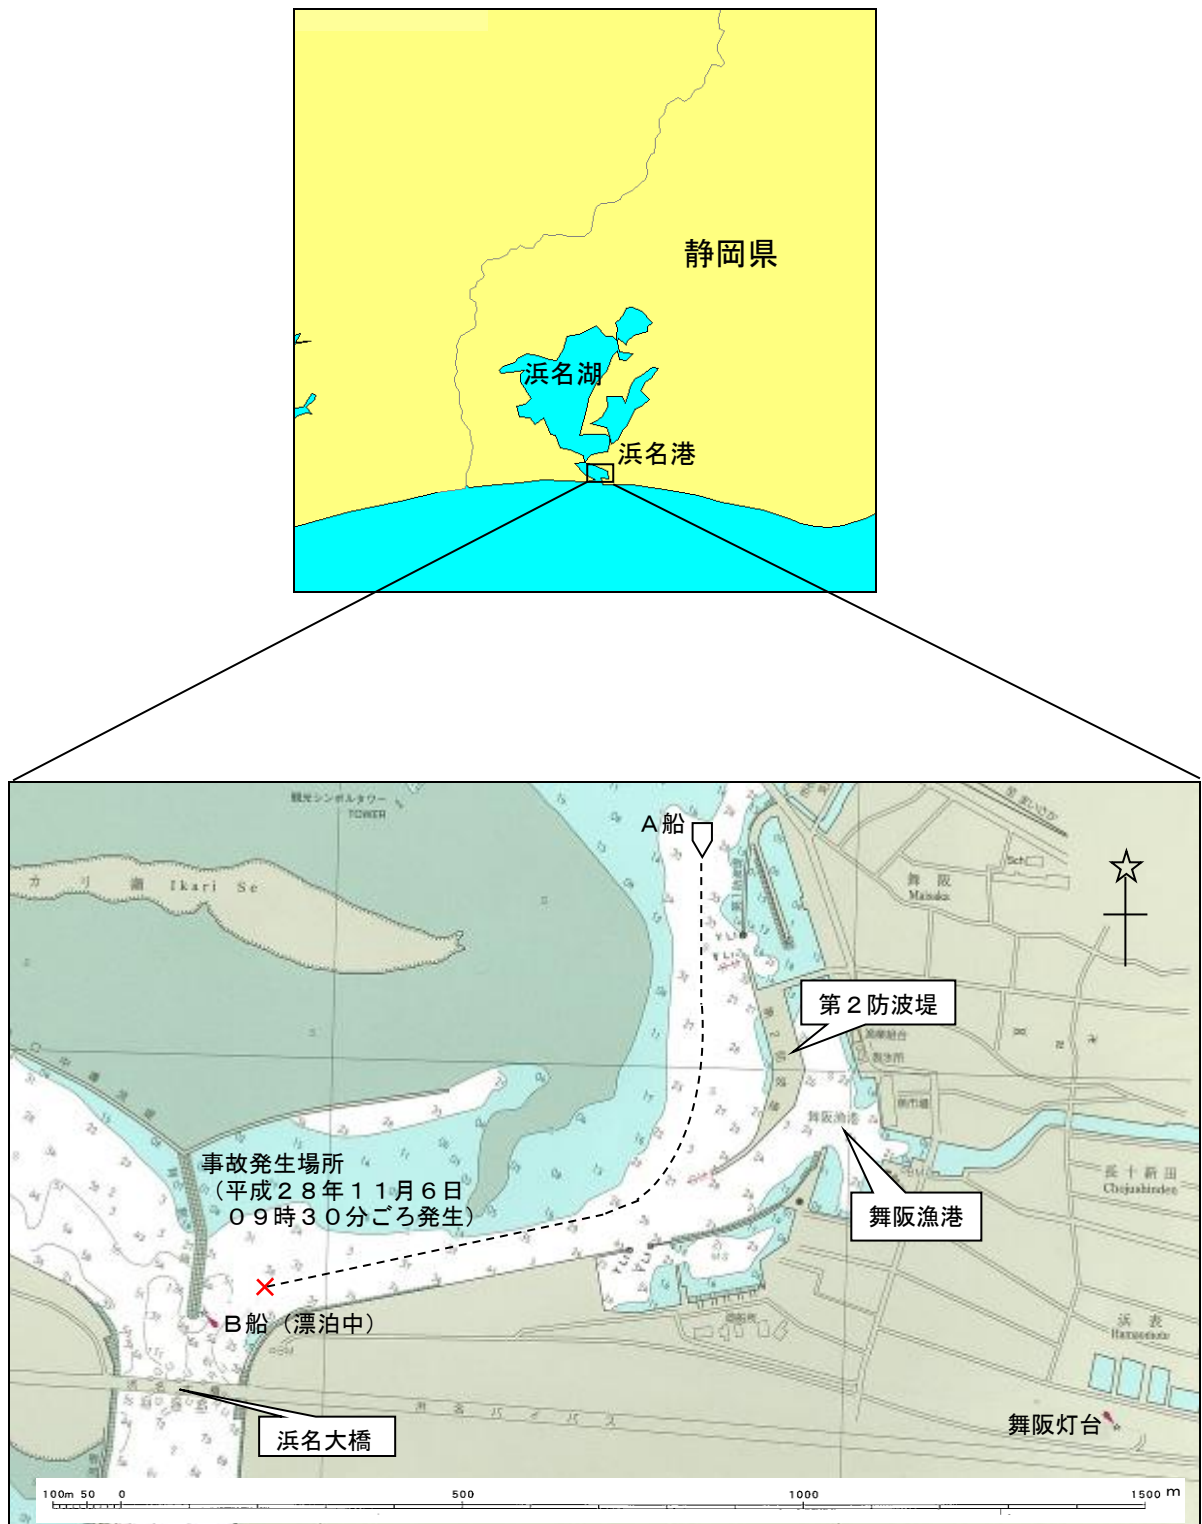
付図1 事故発生経過概略図

| <p>事故の経過</p> | <p>A 船は、船長Aが1人で乗り組み、試運転の目的で、平成28年1月6日09時15分ごろ浜名港東方の係留地を発進し、今切口付近に向かった。</p> <p>船長Aは、第2防波堤付近に差し掛かった頃、右舷前方の水路に航行の支障となる船舶を見掛けなかったため、水路に沿って右転した後、西南西進した。</p> <p>A 船は、船長Aが、操舵室右舷側の椅子に腰を掛け、約13ノット(kn)の速力(対地速力、以下同じ。)で手動操舵により航行を続けていたところ、船首方至近に手を振っている船長Bを認め、危ないと思って主機のスロットルレバーを手前に引き、左舵を取ったものの、09時30分ごろ、A 船の船首部とB 船の右舷船尾部とが衝突し、B 船を乗り切った。</p> <p>A 船は、反転してB 船のところに戻り、船長AがB 船側に負傷者がいないことを確認した後、B 船をえい航してB 船の係留地に戻った。</p> <p>B 船は、船長Bが1人で乗り組み、知人3人(以下「同乗者」という。)を乗せ、釣りの目的で、6日06時30分ごろ浜名港の係留地を発進し、港内を転々として釣りを行った後、09時20分ごろ浜名大橋北方で、船首を西南西方に向け、機関を中立運転として漂泊し、全員が、左舷側からさおを出し、南方を向いて流し釣りを始めた。</p> <p>船長Bは、船尾部で釣りをしていたところ、北東方500m付近にB 船に向かって来るA 船を認めたが、そのうちA 船がB 船を避けてくれるものと思い、釣りを続けた。</p> <p>船長Bは、A 船がB 船を避ける気配がなく接近して来るので、立って大声で叫びながら手を振ったものの、A 船がさらに接近するので、中央にいた同乗者2人と海に飛び込んだ直後、B 船とA 船とが衝突した。</p> <p>B 船は、船長Bと海に飛び込んだ同乗者が、船首部にいたもう1人の同乗者の助けを借りながら船上に這い上がり、反転して来たA 船によりB 船の係留地にえい航された。</p> <p>(付図1 事故発生経過概略図 参照)</p> |

| <p>分析</p> <p>乗組員等の関与 船体・機関等の関与 気象・海象等の関与 判明した事項の解析</p> | <p>A あり、B あり A あり、B なし A なし、B なし</p> <p>A船は、浜名港を西南西進中、船長Aが、前路に航行の支障となる船舶はいないものと思い、船首方の死角を補う見張りを適切に行っていなかったことから、B船に気付かずに航行し、B船と衝突したものと考えられる。</p> <p>船長Aは、立って操船していなかったことから、A船の船首浮上による死角に入っていたB船に気付かなかったものと考えられる。</p> <p>B船は、浜名港において漂泊中、船長Bが、東北東方500m付近にB船に向かって来るA船を視認したものの、そのうちA船がB船を避けてくれるものと思い、A船に対する見張りを適切に行っていなかったことから、衝突を避けるための動作をとることができず、A船と衝突したものと考えられる。</p> |
| <p>原因</p> | <p>本事故は、浜名港において、A船が西南西進中、B船が漂泊中、船長Aが、前路に航行の支障となる船舶はいないものと思い、船首方の死角を補う見張りを適切に行っておらず、また、船長Bが、B船に向かって来るA船を視認したものの、そのうちA船が避けてくれるものと思い、A船に対する見張りを適切に行っていなかったため、両船が衝突したものと考えられる。</p> |
