船舶事故調査報告書

事故種類	衝突
発生日時	平成28年12月3日 17時30分ごろ
発生場所	長崎県五島市福江島北方沖 <small>いとくし</small> 系串鼻灯台から真方位343° 12海里（M）付近 （概位 北緯32° 59.3′ 東経128° 44.4′）
事故の概要	プレジャーボート <small>せいふう</small> 清風丸は、南東進中、また、遊漁船 <small>こうよう</small> 光陽丸は、錨泊中、両船が衝突した。 清風丸は、右舷船首部ブルワーク内側に破損を生じ、また、光陽丸は、左舷船尾部外板の亀裂等を生じた。
事故調査の経過	平成28年12月5日、本事故の調査を担当する主管調査官（長崎事務所）ほか1人の地方事故調査官を指名した。 原因関係者から意見聴取を行った。
事実情報 船種船名、総トン数 船舶番号、船舶所有者等 L×B×D、船質 機関、出力、進水等	A プレジャーボート 清風丸、6.4トン NS2-10649（漁船登録番号）、個人所有 11.98m（Lr）×2.73m×0.91m、FRP ディーゼル機関、176.52kW、平成4年11月5日 第292-36512号（船舶検査済票の番号） B 遊漁船 光陽丸、4.9トン NS3-405234（漁船登録番号）、個人所有 12.55m（Lr）×2.68m×0.84m、FRP ディーゼル機関、423.00kW、平成13年2月26日 第292-45323号（船舶検査済票の番号）
乗組員等に関する情報	A 船長A 男性 82歳 一級小型船舶操縦士・特殊小型船舶操縦士・特定 免許登録日 平成2年3月22日 免許証交付日 平成26年4月21日 （平成32年3月21日まで有効） B 船長B 男性 66歳 一級小型船舶操縦士・特殊小型船舶操縦士・特定 免許登録日 平成12年10月18日 免許証交付日 平成27年7月22日 （平成32年10月31日まで有効）

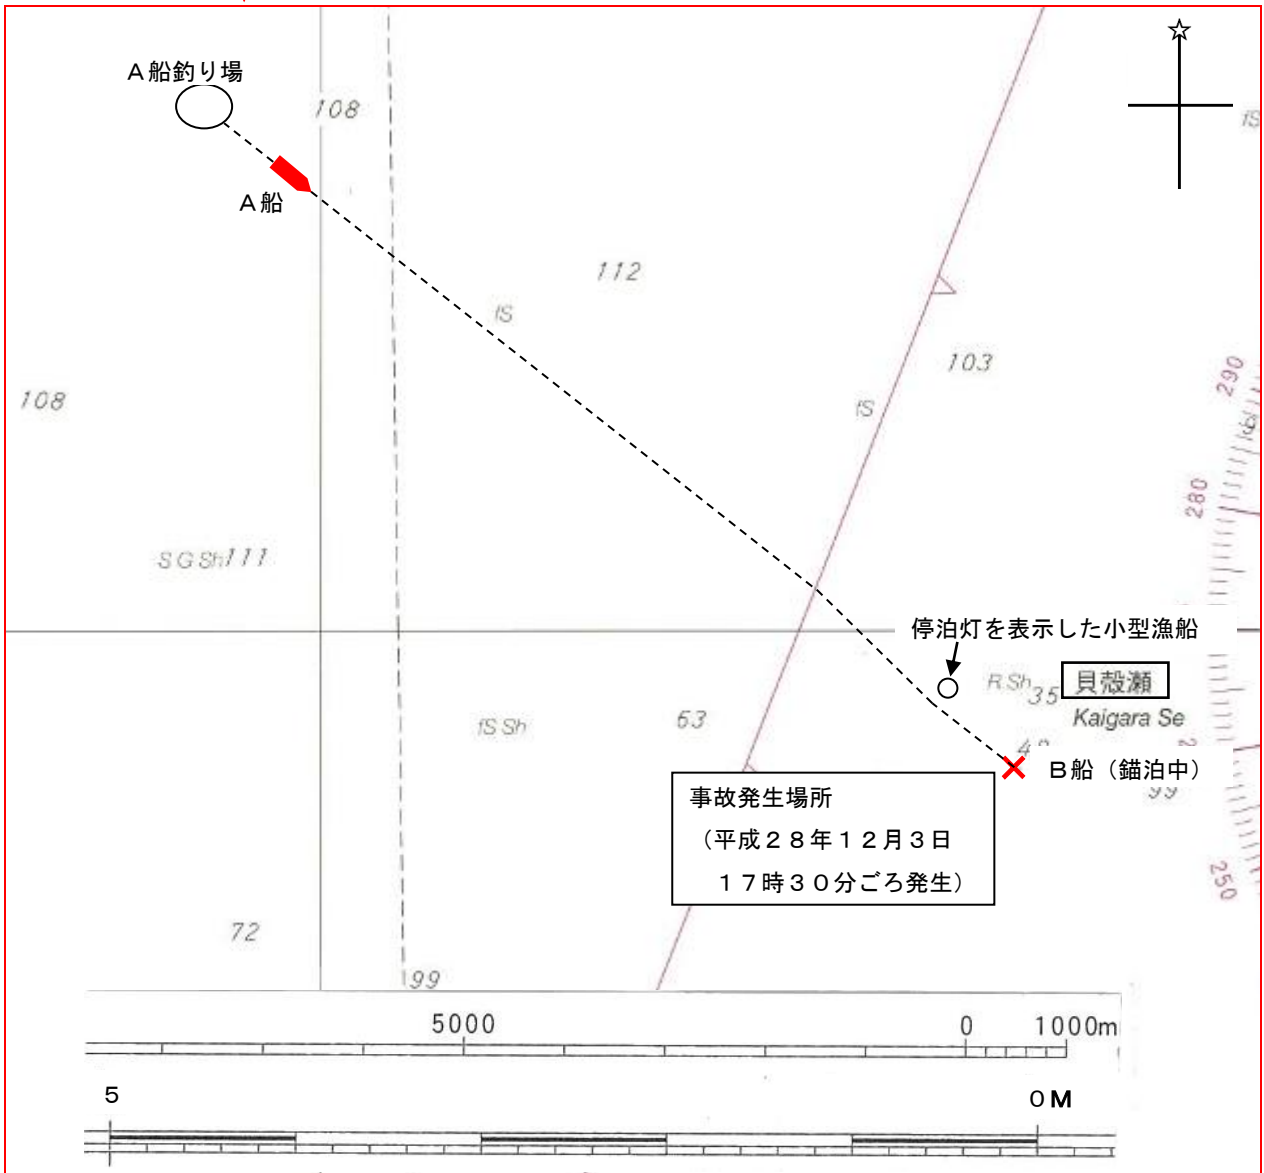
付図1 事故発生経過概略図

死傷者等	なし
損傷	A 右舷船首部ブルワーク内側に破損 B 操舵室の屋根脱落、左舷船尾部外板に亀裂、操舵室左舷側壁に凹損
気象・海象	気象：天気 晴れ、風 なし、視界 良好 海象：海上 平穏、潮汐 上げ潮の初期 日没時刻：17時18分ごろ 常用薄明終了時刻：17時45分ごろ
事故の経過	<p>A船は、船長Aが1人で乗り組み、知人（以下「同乗者」という。）3人を乗せ、福江島北方沖の貝殻瀬南方の釣り場に移動することとし、同瀬の北西方約5M付近の釣り場を発した。</p> <p>A船は、船長Aが、操舵室中央の舵輪の後方に立って操船に当たり、レーダー及びGPSプロッターを作動させ、約12ノット（kn）の速力（対地速力、以下同じ。）で自動操舵により南東進中、船首方1M付近に白灯1個を認め、小型漁船が操業していると思ったので、平成28年12月3日17時20分ごろ避航する目的で右舵を取り、約10knに減速した。</p> <p>船長Aは、17時25分ごろ白灯1個を表示した小型漁船を左舷側に見て通過し、貝殻瀬南方の釣り場に向けて針路を定め、約8knに減速するとともに手動操舵に切り替えたところ、0.5Mレンジでヘッドアップ表示としたレーダー画面の上端付近に小さい映像を認めたものの、船首方に船体や灯火を認めず、その後、同映像が見えなくなった。</p> <p>A船は、船長Aが、約5knに減速して魚群探知機で魚群探索を行いながら航行を続け、顔を上げて前方を見たところ、船首方至近にB船を認めたものの何もすることができず、17時30分ごろA船の左舷船首部がB船の左舷船尾部に衝突してB船へ乗り上げ、A船の左舷船首部の錨台がB船の操舵室の屋根を突き上げた。</p> <p>船長Aは、A船の機関を後進にかけてB船から離し、同乗者の1人に118番通報を依頼した。</p> <p>A船は、B船をえい航して福江港に向かった。</p> <p>B船は、船長Bが1人で乗り組み、釣り客4人を乗せ、貝殻瀬南方の釣り場で機関を停止し、船首を北北東方に向けて錨泊していた。</p> <p>船長Bは、前部甲板で、腰を掛けて右舷方を向き、周囲の見張りを行いながら釣りを行っていたところ、左舷方1,000m付近にB船に向かって来るA船を視認した。</p> <p>B船は、船長Bが、航行中のA船が錨泊中のB船を避けてくれるものと思って様子を見ていたところ、A船にB船を避ける気配がなく、約300mに接近して来たので、危険を感じてB船を移動させようと、釣り客にA船の接近を大声で知らせながら操舵室に向かったが、機関を始動する間もなく、A船と衝突した。</p>

<p>B船の釣り客及び船長Bは、B船の左舷側舷縁の亀裂部分から浸水が始まって沈没のおそれがあったのでA船に移乗し、A船の同乗者3人及びB船の釣り客4人が、来援した巡視艇に移乗して五島市福江港へ向かった。</p> <p>B船は、A船にえい航されて福江港へ向かったが、浸水により五島市久賀島北西方沖で転覆し、4日、船長Bが手配した台船のクレーンで引き揚げられて福江港に運ばれた。</p> <p>(付図1 事故発生経過概略図 参照)</p>
<p>その他の事項</p>	<p>A船は、17時10分ごろ周囲が暗くなって来たので法定灯火を表示した。</p> <p>船長Aは、以前、レーダー画面の上端付近に小さい映像として認めていた船が移動して見えなくなったことがあり、本事故当時、船首方に船体や灯火を認めず、レーダー画面の上端付近に見えていた小さい映像が見えなくなったので、仮に船首方に船がいたとしても、当該船は移動したものと思った。</p> <p>船長Aは、レーダー画面の上端付近に見えていた小さい映像がA船の船首輝線に重なって見えなくなったのかもしれないと本事故後に思った。</p> <p>A船の同乗者は、いずれも操舵室出入口後方に腰を掛けて船尾方を向いていた。</p> <p>B船は、水深約50mの場所で左舷船首部及び左舷船尾部から途中までY字形にとった錨索を約100m繰り出し、重さ約50kgの錨を投入して錨泊していた。</p> <p>船長Bは、本事故当時、日没後間もなく、周囲はまだ十分明るくて甲板上の物もよく見えていたので、錨泊中を示す白色全周灯を表示するには早いと思い、同灯火を表示していなかった。</p> <p>B船は、本事故当時、錨泊中を示す黒色の球形形象物を備えていなかった。</p> <p>船長Bは、これまで錨泊して釣りを行っているとき、いつも航行中の他船が錨泊しているB船を避けてくれていたので、本事故時も航行中のA船が錨泊しているB船を避けてくれるものと思っていた。</p> <p>B船は、モーターホーンを備えていたが、吹鳴しなかった。</p> <p>船長Bは、本事故当日の日没前、B船の周囲に他船を見掛けなかった。</p> <p>B船の釣り客は、1人が前部甲板で、3人が後部甲板で、いずれも右舷方を向き、腰を掛けて釣りを行っていた。</p>

<p>判明した事項の解析</p>	<p>A船は、福江島北方沖を南東進中、船長Aが、レーダー画面の上端付近で船首方に認めた小さい映像が見えなくなったので、前路に他船はいないものと思い、魚群探知機で魚群探索を行っていて船首方の見張りを適切に行っていなかったことから、前路で錨泊中のB船に気付かず、B船に衝突したものと考えられる。</p> <p>船長Aは、レーダー画面の上端付近に小さい映像を認めた際、船首方に船体や灯火を認めず、その後、同映像が見えなくなり、以前にも船首方の船が移動して小さい映像が見えなくなったことから、船首方の船が移動して前路に他船はいないと思ったものと考えられる。</p> <p>船長Aは、レーダー画面の上端付近に小さい映像を認めた際、レーダーのレンジを切り替えて同映像が特定できるまで確認していればB船の存在に気付いた可能性があると考えられる。</p> <p>B船は、福江島北方沖で釣りをしながら錨泊中、船長Bが、左舷方1,000m付近にB船に向かって来るA船を認めた際、A船がB船を避けてくれるものと思い、注意喚起信号を行わなかったことから、A船がB船の存在に気付かずに接近し、衝突の危険を感じてB船を移動させようとしたものの、機関を始動することができず、A船と衝突したものと考えられる。</p> <p>船長Bは、これまで錨泊して釣りを行っているとき、いつも航行中の他船が錨泊しているB船を避けてくれていたことから、本事故時も航行中のA船がB船を避けてくれると思っていたものと考えられる。</p> <p>船長Bが、日没時に錨泊中を示す白色全周灯を表示していれば、船長AがB船の存在に気付いた可能性があると考えられる。</p>
<p>原因</p>	<p>本事故は、日没後の薄明時、福江島北方沖において、A船が南東進中、B船が錨泊中、船長Aが、前路に他船はいないものと思い、魚群探知機で魚群探索を行っていて船首方の見張りを適切に行っておらず、また、船長Bが、A船がB船を避けてくれるものと思い、注意喚起信号を行わなかったため、両船が衝突したものと考えられる。</p>
<p>参考</p>	<p>今後の同種事故等の再発防止に役立つ事項として、次のことが考えられる。</p> <ul style="list-style-type: none"> ・ 常時適切な見張りを行うこと。 ・ レーダーは、適宜レンジを切り替えるなど調整して使用すること。 ・ 錨泊中、接近する他船に対して、適切な時機に有効な音響信号を使用して注意喚起を行うこと。 ・ 法定の灯火又は形象物を表示すること。
