## 船舶事故調査報告書

事故種類	衝突
発生日時	平成28年11月30日 06時20分ごろ
発生場所	兵庫県明石市林崎漁港西南西方沖 江崎灯台から真方位271° 6.2海里（M）付近 （概位 北緯34° 36.5′ 東経134° 52.1′）
事故の概要	漁船針屋丸は、西南西進中、また、漁船恵誠丸は、東北東進中、両船が衝突した。 針屋丸は、右舷船首部外板に破損を生じ、恵誠丸は、船首部外板及び操舵室上部に破損を生じた。
事故調査の経過	平成28年12月20日、本事故の調査を担当する主管調査官（神戸事務所）ほか1人の地方事故調査官を指名した。 原因関係者から意見聴取を行った。
<b>事実情報</b> 船種船名、総トン数 船舶番号、船舶所有者等 L×B×D、船質 機関、出力、進水等	A 漁船 針屋丸、8.5トン HG2-7006（漁船登録番号）、個人所有 17.85m×3.68m×1.28m、FRP ディーゼル機関、502kW（動力漁船登録票による）、平成13年10月29日 B 漁船 恵誠丸、2.2トン HG-60206、個人所有 7.93m（Lr）×2.18m×0.64m、FRP ディーゼル機関、80.9kW、平成7年7月 第260-34269号（船舶検査済票の番号）
乗組員等に関する情報	A 船長A 男性 65歳 一級小型船舶操縦士・特殊小型船舶操縦士・特定 免許登録日 昭和51年2月14日 免許証交付日 平成28年7月26日 （平成34年4月12日まで有効） B 船長B 男性 66歳 一級小型船舶操縦士・特殊小型船舶操縦士・特定 免許登録日 平成6年4月15日 免許証交付日 平成25年5月28日 （平成31年5月24日まで有効）

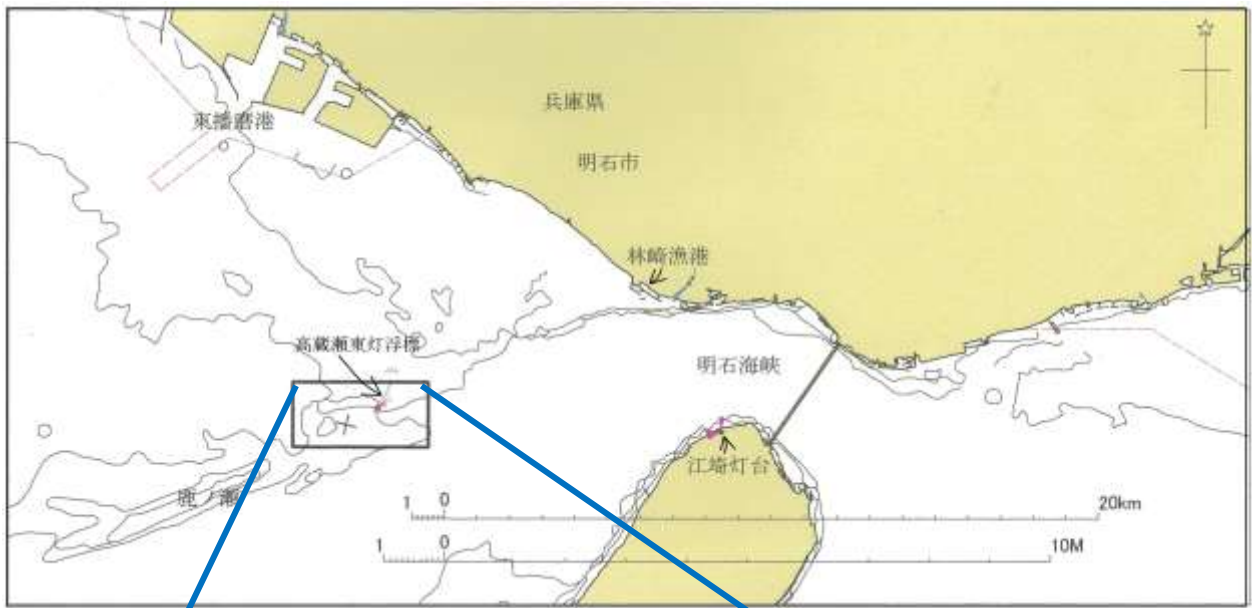
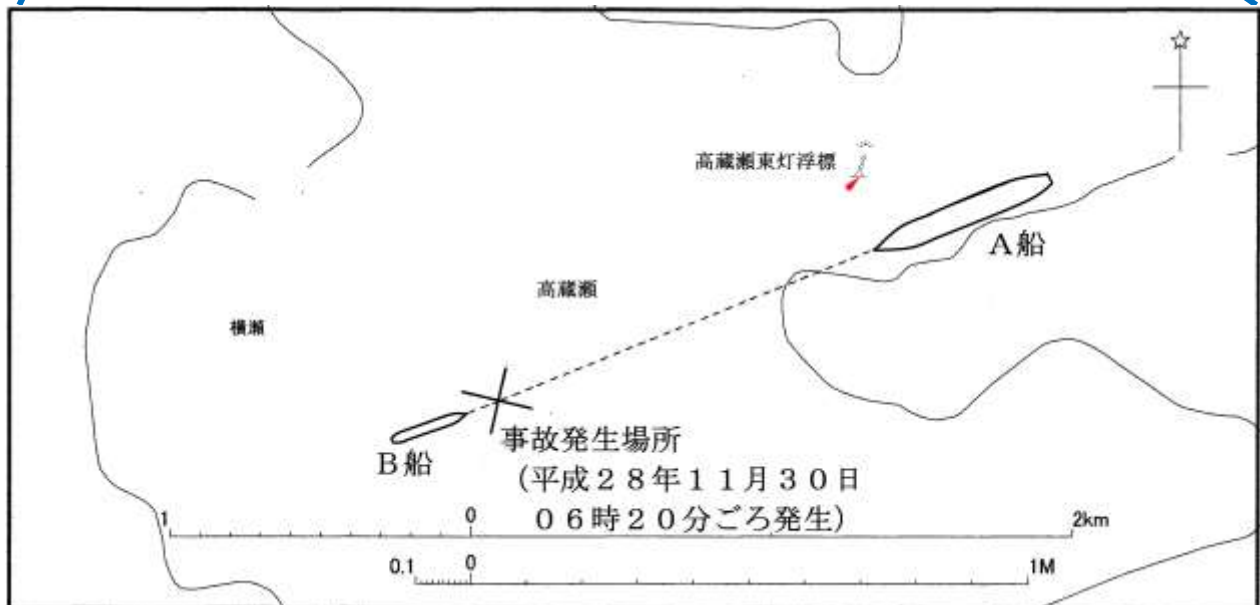
付図1 事故発生場所概略図

<p>グの支柱にしがみつき、頭を下げて身構えた。</p> <p>船長Bは、06時20分ごろ衝撃を感じてA船と衝突したことを知り、負傷はなかったものの、その場に座り込んだまま動くことができなくなった。</p> <p>B船は、気を持ち直した船長Bが、立ち上がって操縦し、A船を離れて帰航を始めたものの、すぐに不安を感じてA船近くに引き返し、A船の乗組員1人を移乗させて航行を再開し、東播磨港に戻った。</p> <p>船長Bは、B船の所属する漁業協同組合に本事故の発生を連絡した。</p> <p>船長Bから連絡を受けた漁業協同組合は、海上保安庁に本事故の発生を通報した。</p> <p>(付図1 事故発生場所概略図、写真1 事故発生直後のA船、写真2 事故発生直後のB船 参照)</p>
その他の事項	<p>A船は、本事故当時、船長Aを除く乗組員3人が、船尾甲板で船尾方を向いて立ち、前方からの寒風を避けていた。</p> <p>船長Aは、本事故の発生まで、漁の時季外れである11月に高蔵瀬で漁船を見掛けたことがなかったので漁船がないものと思っていたところ、2隻の漁船を認めて避けた。</p> <p>船長Aは、いないものと思っていた漁船を2隻も避けたので、他には船舶がいなかろうと思って油断したことから、前路にいたB船の灯火を見落としたかもしれないと本事故後に思った。</p> <p>船長Bは、海中に投下していた引き縄が絡み合った際、周囲の見張りを行いながら絡んだ引き縄を解けば良かったと本事故後に思った。</p>
<b>分析</b> 乗組員等の関与 船体・機関等の関与 気象・海象等の関与 判明した事項の解析	<p>A あり、B あり</p> <p>A なし、B なし</p> <p>A なし、B なし</p> <p>A船は、高蔵瀬を西南西進中、船長Aが、いないものと思っていた漁船を2隻も避けたので他には船舶がいなかろうと思ひ、前路の見張りを適切に行っていなかったことから、B船に気付かずに航行し、B船に衝突したものと考えられる。</p> <p>B船は、高蔵瀬を東北東進中、船長Bが、絡んだ引き縄を解いていて周囲の見張りを行っていなかったことから、A船に気付かずに航行し、A船に衝突したものと考えられる。</p>

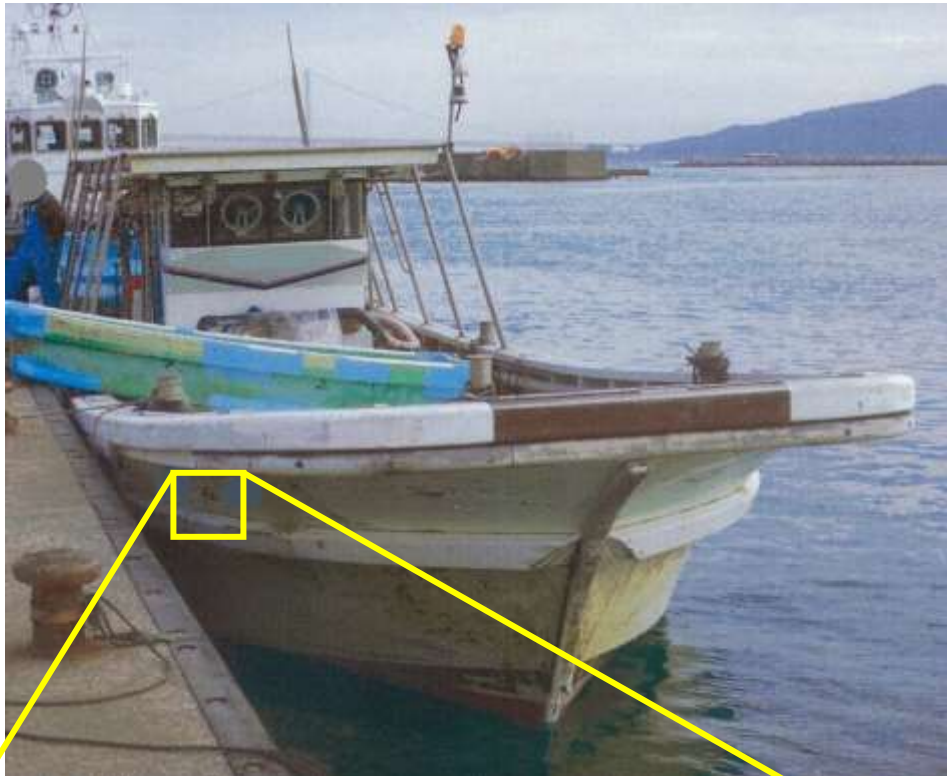
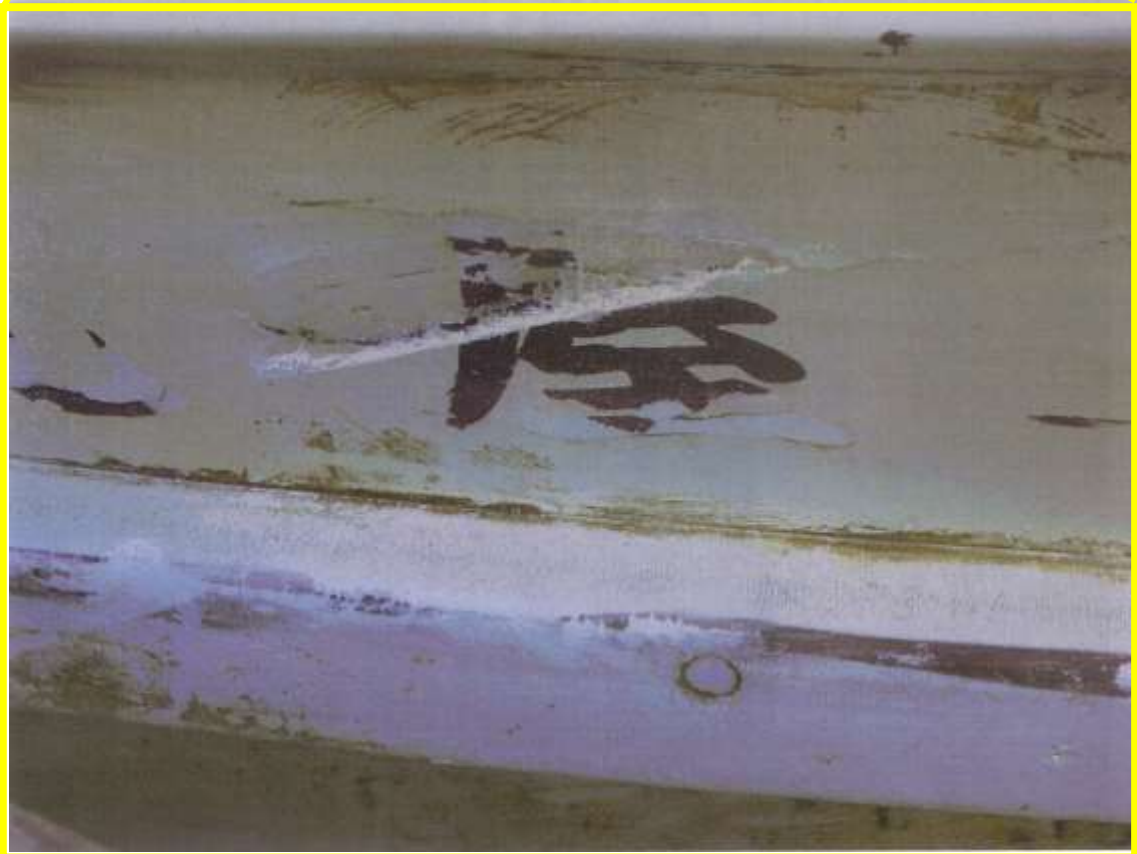
写真1 事故発生直後のA船

死傷者等	A なし B なし
損傷	A 右舷船首部外板に破損 B 船首部外板及び操舵室上部に破損
気象・海象	気象：天気 曇り、風向 北東、風力 3、視界 良好 海象：海上 平穏、潮汐 上げ潮の中央期 日出時刻：06時47分ごろ
事故の経過	<p>A船は、船長Aほか3人が乗り組み、林崎漁港西南西方沖約7.0Mに所在する鹿ノ瀬にのり養殖で使用する冷凍のり網を設置する目的で、平成28年11月30日06時00分ごろ、法定灯火を表示し、マストの頂部に黄色の回転灯を点灯して同漁港を出港した。</p> <p>A船は、高蔵瀬東灯浮標<small>たかくら瀬</small>の南側に船首を向け、約22ノット(kn)の速力(対地速力、以下同じ。)で西南西進中、船長Aが、操縦席に腰を掛けて手動操舵で操縦していたところ、同灯浮標の南西方に2個の红灯を視認して引き縄漁船2隻が東進していることに気付き、左転して同漁船2隻の船首方約100～150mを南進した後、針路を戻した。</p> <p>船長Aは、西南西進中、06時20分ごろ突然衝撃を感じて右舷船首方を見たところ、A船の船首方向とほぼ反方位となる方向に船首を向けたB船がA船に接触している状況を認め、B船と衝突したことを知り、一旦主機を微速前進として離れた後、右舵を取ってB船に接舷した。</p> <p>船長Aは、船長Bの無事と両船の損傷状況を確認し、損傷したB船の船首部材が落下しないようにロープで固定した後、A船の所属する漁業協同組合に本事故の発生を連絡した。</p> <p>船長Aから連絡を受けた漁業協同組合は、海上保安庁に本事故の発生を通報した。</p> <p>船長Aは、船長Bが1人で航行することに不安を感じている旨を訴えたので、乗組員1人をB船に移乗させた。</p> <p>A船は、鹿ノ瀬まで進行して冷凍のり網を設置したのち、13時00分ごろ林崎漁港に戻った。</p> <p>B船は、船長Bが1人で乗り組み、法定灯火を表示し、引き縄漁の目的で兵庫県東播磨港<small>ひがしはりま</small>を出港し、高蔵瀬に至った後、約1knの速力で東北東進し、06時15分ごろ引き縄を海中に投下し始めたところ、06時17分ごろ引き縄が絡み合った。</p> <p>船長Bは、船尾端に置いたビールケースに船尾方を向いて腰を掛け、絡んだ引き縄を解き始め、約3～4分後、絡んだ引き縄を解き終えて立ち上がり、ふと船首方を見た時、左舷船首方至近に白灯1個を視認してA船の存在に気付き、B船の船尾甲板左舷に設置していた主機のクラッチレバーを中立とし、操舵室の上方を覆っていたオーニン</p>
