## 船舶事故調査報告書

事故種類	衝突
発生日時	平成28年8月24日 10時40分ごろ
発生場所	福岡県福岡市能古島南方沖 能古島灯台から真方位187° 2.2海里付近 （概位 北緯33° 36.0′ 東経130° 17.9′）
事故の概要	プレジャーボート <sup>エフエム エーエス</sup> FM-AS21は、西進中、また、水上オートバイ <sup>アンド</sup> リブ&まるは、漂流中、両船が衝突した。 リブ&まるは、船長及び同乗者が骨折等の重傷を負い、後部座席の擦過傷等を生じ、また、FM-AS21は、船長及び同乗者が負傷し、左舷中央部外板に擦過傷を生じた。
事故調査の経過	平成28年8月25日、本事故の調査を担当する主管調査官（門司事務所）ほか1人の地方事故調査官を指名した。 原因関係者から意見聴取を行った。
事実情報 船種船名、総トン数 船舶番号、船舶所有者等 L×B×D、船質 機関、出力、進水等	A プレジャーボート FM-AS21、1.6トン 290-63440福岡、西戸崎開発株式会社 5.71m (Lr) × 2.29m × 1.23m、FRP ガソリン機関、84.6kW、平成26年4月 B 水上オートバイ リブ&まる、0.1トン 290-63971福岡、個人所有 2.85m (Lr) × 1.06m × 0.43m、FRP ガソリン機関、221kW、平成27年5月
乗組員等に関する情報	A 船長A 女性 25歳 二級小型船舶操縦士・特殊小型船舶操縦士 免許登録日 平成26年11月25日 免許証交付日 平成26年11月26日 （平成31年11月25日まで有効） B 船長B 男性 41歳 二級小型船舶操縦士・特殊小型船舶操縦士 免許登録日 平成26年11月25日 免許証交付日 平成26年11月26日 （平成31年11月25日まで有効） 同乗者B 男性 37歳

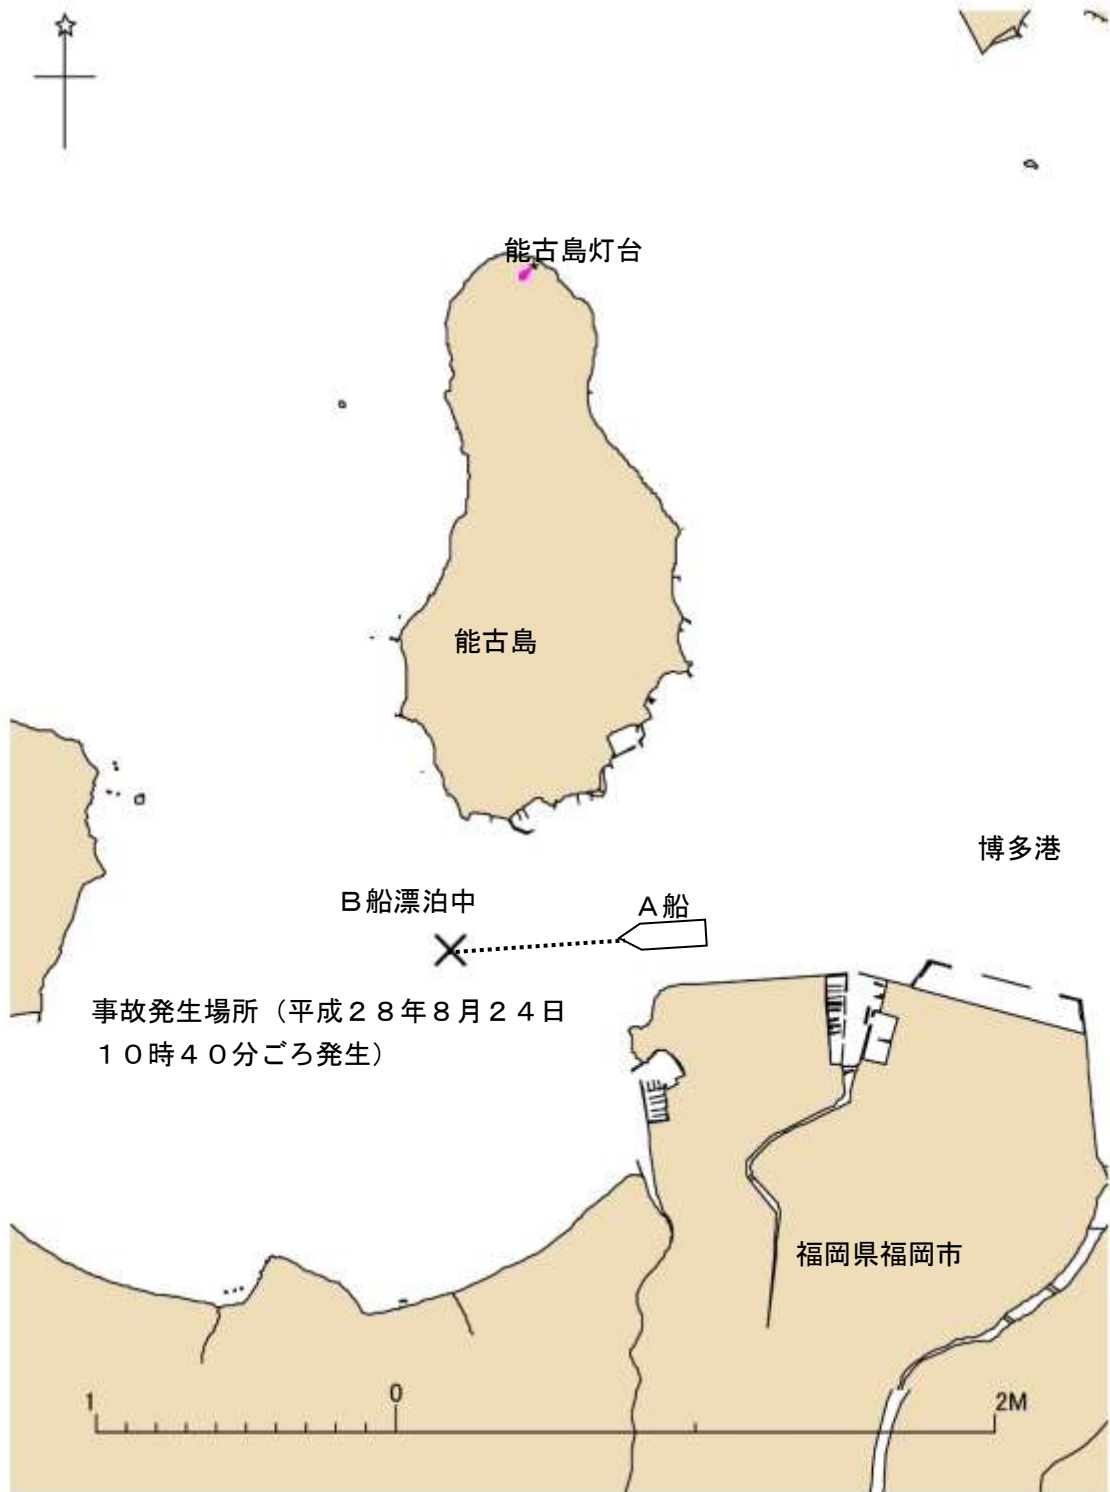
付図1 事故発生経過概略図

死傷者等	A 軽傷 2 人（船長 A 及び同乗者 A） B 重傷 2 人（船長 B 及び同乗者 B）
損傷	A 左舷中央部外板に擦過傷 B 後部座席に擦過傷、座席後部のグリップに折損
気象・海象	気象：天気 晴れ、風向 北北西、風力 3、視界 良好 海象：海上 平穏、潮汐 上げ潮の中央期
事故の経過	<p>A 船は、船長 A が 1 人で乗り組み、船長 B の友人 1 人（以下「同乗者 A」という。）を乗せ、平成 28 年 8 月 24 日 10 時 30 分ごろ能古島南方沖で主機を停止して B 船と共に漂流した後、西進を始めた B 船を追走しようとして主機を始動した。</p> <p>船長 A は、立って両手で舵輪を持ち、主機を回転数毎分（rpm）約 2,000 にかけて B 船の正船尾方僅か右舷側を追走していたところ、突然、船体が跳ねるような衝撃を受けて意識を失った。</p> <p>同乗者 A は、衝撃を受けた際、船長 A が転倒しそうな様子を認め、船長 A を支えようと思って立ち上がろうとしたところ、船長 A と共に転倒して甲板上に全身を打ち付けた。</p> <p>船長 A は、その後、操縦席と助手席との間の通路で意識を回復して立ち上がり、急いで主機を停止するとともに周囲を確認したところ、A 船の船尾方の海面上に、船長 B、同乗者 B 及び漂流している B 船を認めた。</p> <p>船長 A は、同乗者 A と共に泳いで、意識を失っていた船長 B 及び同乗者 B の救助に向かった。</p> <p>B 船は、船長 B が 1 人で乗り組み、同乗者 B を後部座席に乗せ、共に漂流していた A 船に先行して西進を開始した。</p> <p>船長 B は、西進中、船尾方を振り返って A 船を見たところ、まだ A 船が動き始めていないように見えたので、A 船が追い付くのを待つこととして停船し、再度、船尾方を振り返って A 船が動いているのを認めた。</p> <p>船長 B は、A 船が B 船に追い付けば、安全な距離を隔てて B 船に並んで停船するものと思い、操縦席とハンドルとの間に備えられたオーディオ設備の操作を始め、同乗者 B と会話をしながら、曲や音量の切替えを行っていたところ、10 時 40 分ごろ衝撃を受けて意識を失った。</p> <p>同乗者 B は、船長 B と会話をするなどしていたところ、突然、衝撃を受けて意識を失った。</p> <p>船長 B は、船長 A に起こされ意識を回復した後、同乗者 B が同乗者 A に救助されて B 船上に乗せられている状況を見た。</p> <p>船長 B は、船長 A の援助を受けて B 船に乗り、B 船を操縦して船長 A が戻っていた A 船に接近させ、A 船に移乗して同乗者 B を A 船上に引き上げて負傷の状況を確認した。</p>

<p>分析</p> <p>乗組員等の関与</p> <p>船体・機関等の関与</p> <p>気象・海象等の関与</p> <p>判明した事項の解析</p>	<p>A あり、B あり</p> <p>A なし、B なし</p> <p>A なし、B なし</p> <p>A船は、能古島南方沖において、B船を追走する態勢で西進中、船長Aが、見張りを適切に行っていなかったことから、前路で漂泊を始</p>

<p>めたB船に向けて航行を続け、B船と衝突したものと考えられる。</p> <p>船長Aの見張りの状況については、本人が意識を失い記憶していないことから、明らかにすることはできなかった。</p> <p>B船は、能古島南方沖において、船首を西方に向けて漂泊中、船長Bが、オーディオ設備の操作をしていて、A船に対する見張りを行っていなかったことから、A船が船尾方からB船に向けて接近することに気付かずに漂泊を続け、A船と衝突したものと考えられる。</p> <p>船長Bは、A船がB船に追い付けば、安全な距離を隔てて停船すると思っていたことから、オーディオ設備の操作をしていたものと考えられる。</p>
<b>原因</b>	<p>本事故は、能古島南方沖において、A船が、B船を追走する態勢で西進中、B船が、船首を西方に向けて漂泊中、船長Aが見張りを適切に行っていなかったため、また、船長BがA船に対する見張りを行っていなかったため、両船が衝突したものと考えられる。</p>
<b>参考</b>	<p>今後の同種事故等の再発防止に役立つ事項として、次のことが考えられる。</p> <ul style="list-style-type: none"> <li>・ 常時適切な見張りを行うこと。</li> </ul>
