船舶事故調査報告書

事故種類	乗組員死亡
発生日時	不明（平成28年7月20日 02時47分ごろ～03時35分ごろの間）
発生場所	不明（鹿児島県喜界町喜界島南東方沖）
事故の概要	海洋観測艦にちなんは、北東進中、乗組員が行方不明となり、後日、死亡認定された。
事故調査の経過	平成28年7月27日、本事故の調査を担当する主管調査官（那覇事務所）ほか1人の地方事故調査官を指名した。 原因関係者からの意見聴取は、本人が本事故で死亡したため、行わなかった。
事実情報 船種船名、総トン数 船舶番号、船舶所有者等 L×B×D、船質 機関、出力、進水等	海洋観測艦 にちなん、3,350トン（排水量） 5105（艦船国籍証書の番号）、防衛省 111.00m×17.00m×9.00m、鋼 推進電動機2基、4,266 kW（合計）、平成10年6月11日
乗組員等に関する情報	艦長 男性 52歳 運航1級（防衛省基準） 船務科員A 男性 27歳
死傷者等	死亡 1人（船務科員A）
損傷	なし
気象・海象	気象：天気 晴れ、風向 南西、風力 5、視程 約20km 海象：波高 約1.0m、水温 約28.9℃ 月没時刻：04時48分ごろ、月齢 14.2
事故の経過	本艦は、艦長及び船務科 ^{*1} 員Aほか83人が乗り組み、海洋観測の目的で平成28年7月19日10時01分ごろ沖縄県うるま市ホワイトビーチから出航した。 船務科電子整備員（以下「電子整備員」という。）及び船務科員Aは、03甲板の艦橋の船尾側に隣接したCIC ^{*2} で20日00時00分ごろ当直業務についた。 電子整備員は、当直中、レーダーの監視業務を担当していた船務科

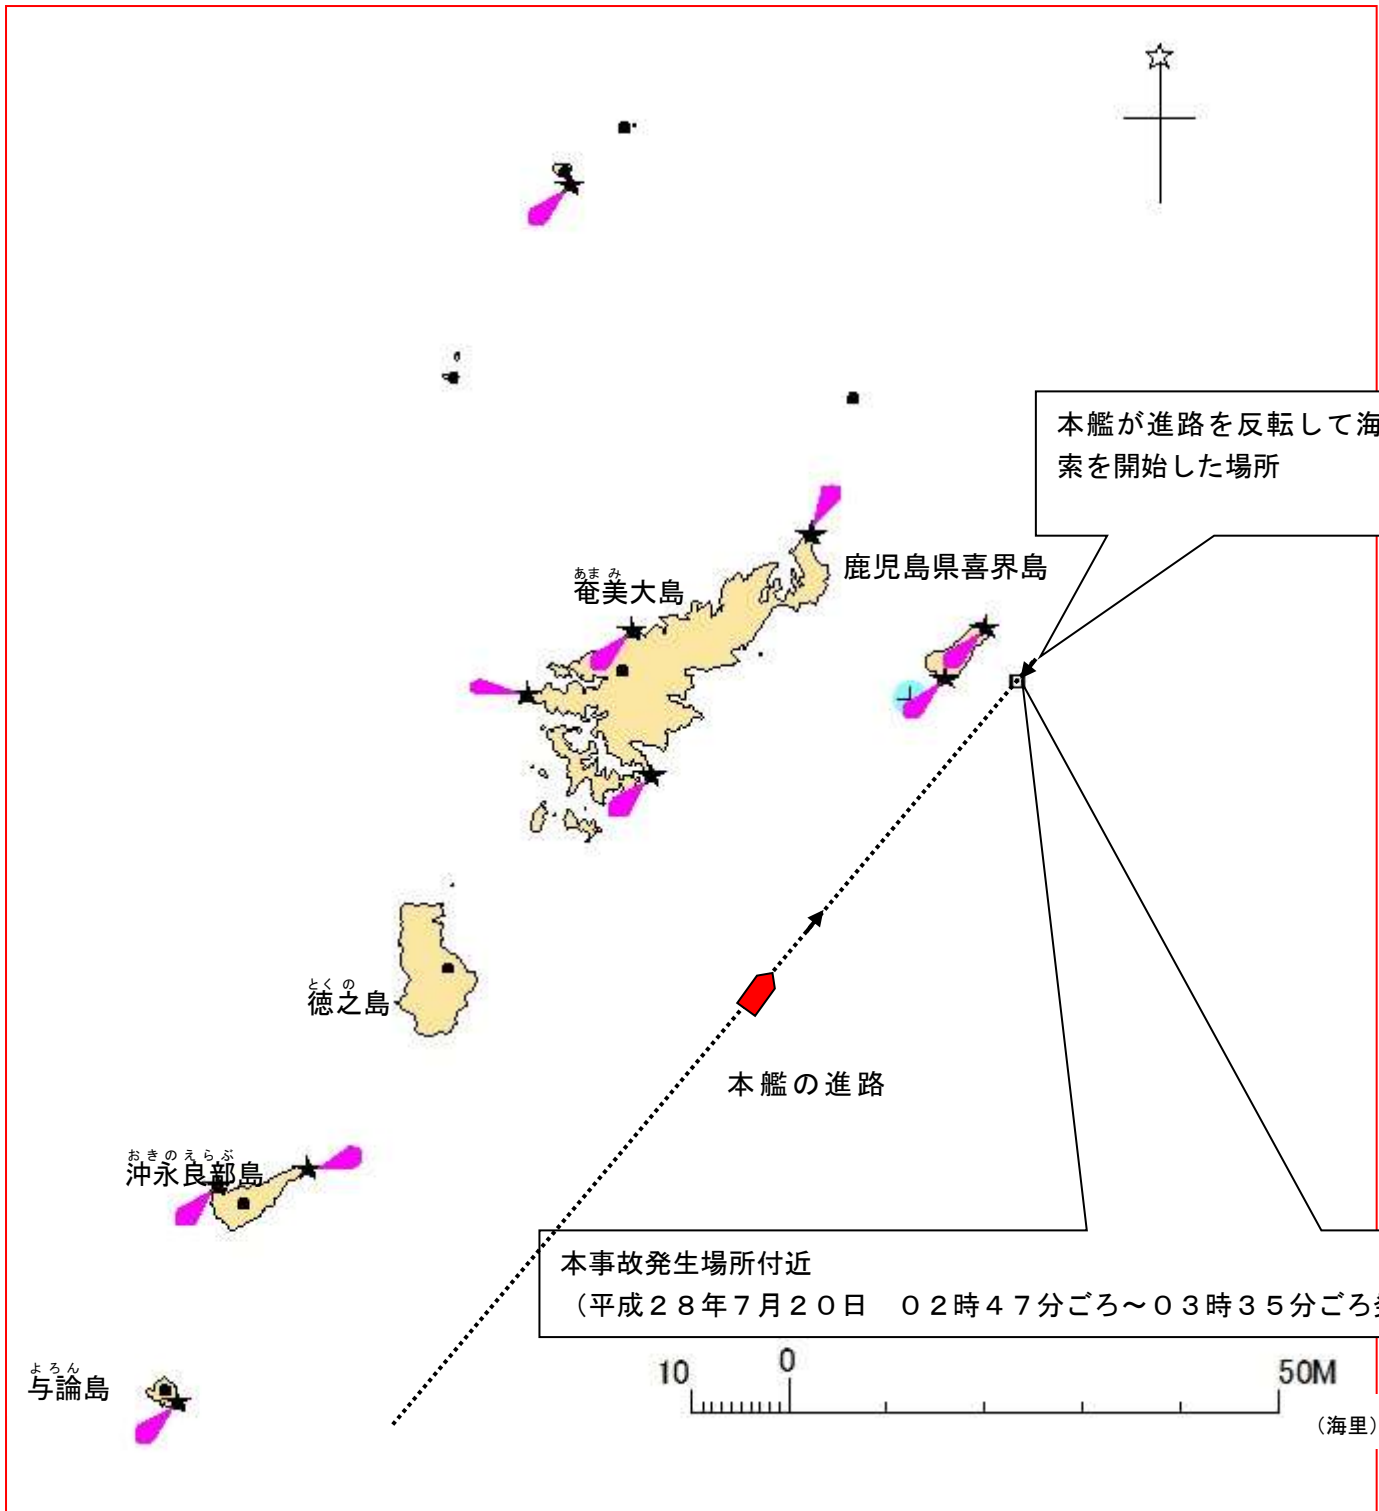
付図1 事故発生経過概略図

<p>員Aが何回も居眠りに陥る様子を見て注意したものの、その後も船務科員Aが居眠りを続けたので同監視業務から外して見学させた。</p> <p>電子整備員は、本艦が約6ノットの対地速力で喜界島南東方沖を北東進中、02時42分ごろ船務科員Aに次直者の船務科電測員A（以下「電測員A」という。）及び別の船務科員（以下「船務科員B」という。）を起こしに行かせた。</p> <p>電測員A及び船務科員Bは、02時47分ごろ第2甲板（上甲板より一層下の甲板）にある居室で船務科員Aに起こされた。</p> <p>電子整備員は、船務科員Aが外気に当たって眠気を取るなどの休憩をしていてCICに戻ってくるのが少し遅れていると思っていたが、02時55分ごろ電測員A及び船務科員Bと当直交代の引継ぎをしようとした際、ふだんなら次直者を起こしに行ってから遅くても約10分後には戻っているはずの船務科員Aが戻らないので不安になった。</p> <p>電測員Aは、船務科員Aが、次直者を起こしに行ったとき、03甲板より一層下にある02甲板の給湯室で当直者用のポットにお湯を汲むなどして遅れているのでないかと思った。</p> <p>電測員Aは、居室に忘れ物を取りに行くのに合わせて艦内を見回ったものの、船務科員Aを見付けることができず、CICに連絡をし、電子整備員及び船務科員Bと共に船務科員Aを探したものの見付けることができなかったため艦橋に連絡した。</p> <p>艦長は、03時21分ごろ艦橋の当直士官から船務科員Aの姿が見当たらないとの連絡を受け、全乗組員起床を発令して艦内の捜索を開始したが、発見できず、03時35分ごろ艦内に居ないことを確認し、本艦を反転させて航行して来た航跡をたどる海面捜索を開始し、03時57分ごろ海上自衛隊の司令部及び海上保安庁等に船務科員Aが行方不明となった旨を通報した。</p> <p>本艦は、04時29分ごろ船務科員Aが次直者を起こすためにCICを出た時の場所付近を通過したものの、船務科員Aを発見することができなかった。</p> <p>本艦は、その後も、来援した巡視船艇、自衛艦、海上自衛隊の航空機及びヘリコプタと共に周辺海域を捜索したが船務科員Aを発見することはできず、7月26日19時14分ごろ捜索を終了し、29日07時28分ごろ横須賀港横須賀基地に着岸した。</p> <p>船務科員Aは、後日、死亡認定により除籍された。</p> <p>（付図1 事故発生経過概略図 参照）</p>
