## 船舶事故調査報告書

事故種類	衝突
発生日時	平成29年6月16日 20時53分ごろ
発生場所	兵庫県姫路市姫路港広畑区第2区 <small>しかま</small> 飾磨西防波堤東灯台から真方位241°930m付近 （概位 北緯34°45.5′ 東経134°38.4′）
事故の概要	貨物船第二十一大盛丸は、西進中、また、貨物船裕福は、錨泊中、 両船が衝突した。 第二十一大盛丸は、船首部外板に凹損等を生じ、また、裕福は、右舷船首部のブルワークの圧壊等を生じた。
事故調査の経過	平成29年6月19日、本事故の調査を担当する主管調査官（神戸事務所）を指名した。 なお、後日、1人の地方事故調査官を新たに指名した。 原因関係者から意見聴取を行った。
事実情報 船種船名、総トン数 船舶番号、船舶所有者等 L×B×D、船質 機関、出力、進水等	A 貨物船 第二十一大盛丸、499トン 133003、白川汽船有限会社 76.90m×12.00m×7.00m、鋼 ディーゼル機関、735kW、平成4年9月12日 B 貨物船 裕福、236トン 141374、望月海運株式会社、独立行政法人鉄道建設・運輸施設整備支援機構 55.77m (Lr) ×9.50m×5.90m、鋼 ディーゼル機関、735kW、平成22年11月
乗組員等に関する情報	A 船長A 男性 72歳 四級海技士（航海） 免許年月日 昭和45年12月4日 免状交付年月日 平成25年10月28日 免状有効期間満了日 平成31年10月4日 B 船長B 男性 58歳 五級海技士（航海） 免許年月日 昭和56年6月18日 免状交付年月日 平成27年5月29日 免状有効期間満了日 平成32年7月20日

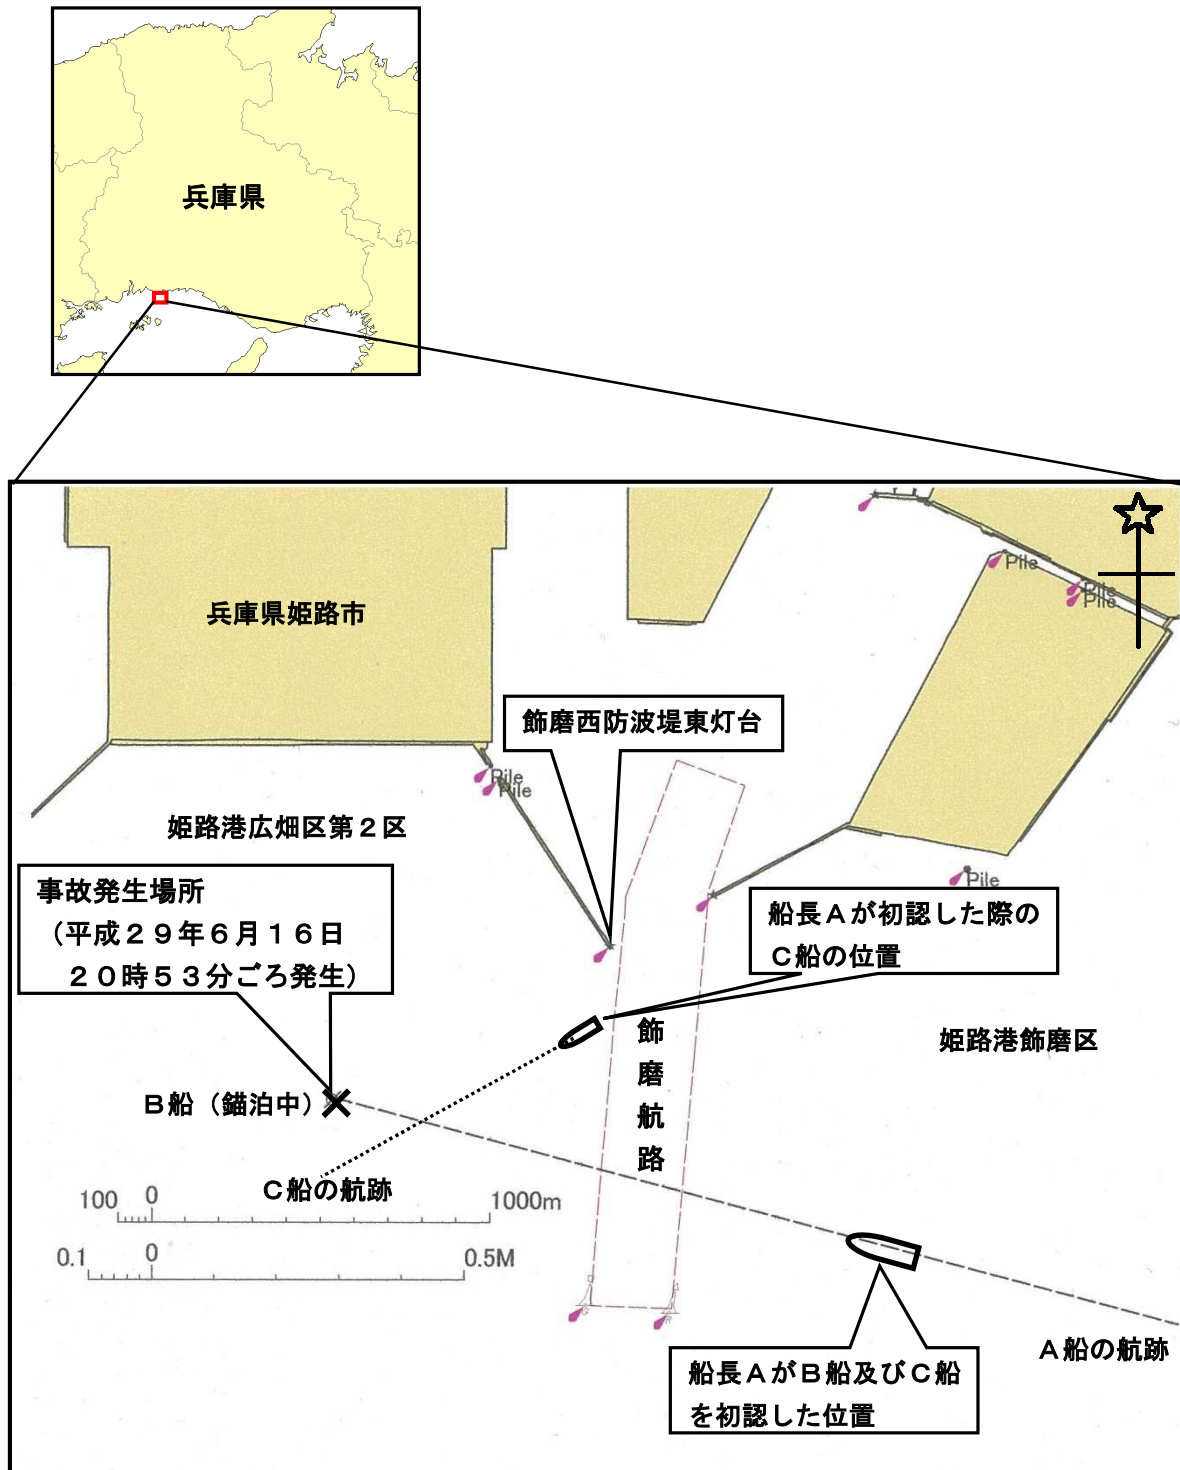
付図1 事故発生経過概略図

死傷者等	なし
損傷	A 船首部外板に凹損及び擦過傷 B 右舷船首部のブルワークに圧壊、右舷船首部のフェアリーダ及びハンドレールに折損
気象・海象	気象：天気 晴れ、風向 北北東、風力 4、視界 良好 海象：海上 平穏
事故の経過	<p>A 船は、船長Aほか4人が乗り組み、空船の状態で、平成29年6月16日20時10分ごろ姫路港広畑区の錨地に向けて兵庫県高砂市高砂港を出港した。</p> <p>A 船は、船長Aが単独で船橋当直につき、目視及び1.5海里(M)レンジとしたレーダーによる見張りを行い、自動操舵により針路約285°(真方位)、約10ノット(kn)の速力(対地速力、以下同じ。)で姫路港飾磨区内を航行した。</p> <p>A 船は、飾磨航路の東方を航行中、船長Aが、船首方1.0M付近にB船を、また、右舷船首方1,100m付近に小型船(以下「C船」という。)が西南西進している映像をそれぞれ認めた後、錨地に近づいたので、手動操舵に切り替えて約7knに減速し、同じ針路で航行を続けていた。</p> <p>船長Aは、双眼鏡を使用してB船が錨泊中であること、及びC船が小型漁船であることをそれぞれ認め、レーダーのエコートレイル機能などにより、C船の方位がA船の船首方に変化していたので、A船の船首方を通過するものと思い、C船の動静を監視していたところ、C船がA船の前路を左方に通過することを認めた。</p> <p>A 船は、姫路港広畑区第2区を西進中、船長Aが、B船が前路で錨泊していることを思い出し、慌てて船首方を見たところ、B船までの距離が約100mに接近していることを認め、とっさに機関を中立運転として右舵一杯としたものの、20時53分ごろ、船首部とB船の右舷船首部とが衝突した。</p> <p>A 船は、船長Aが、乗組員に負傷者の有無及び損傷状況を確認するよう指示した後、B船の付近に投錨した。</p> <p>B 船は、船長Bほか2人が乗り組み、空船の状態で、19時30分ごろ、右舷錨を投下して錨鎖2節を伸出し、錨泊中であることを示す法定灯火を表示したほか、船首部及び船尾部に設置された作業灯などをそれぞれ点灯し、船首を西南西方に向け、船橋を無人として錨泊した。</p> <p>船長Bは、19時50分ごろ北北東風が強くなったので、錨鎖を3節まで伸出させた後、シャワーを浴びて食堂で他の乗組員と会話をしていたところ、衝撃を感じて昇橋し、周囲を確認してB船の船首が北東方を向いた状態でA船が衝突したことを知った。</p> <p>船長Bは、乗組員に負傷者の有無及び損傷状況を確認するよう指示</p>

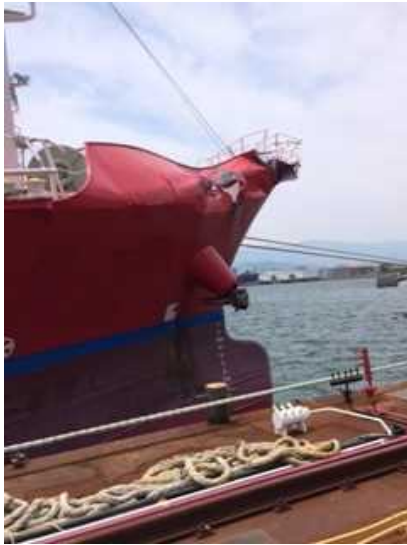
写真1 B船の右舷船首部のブルワークの損傷状況

<p>するとともに、VHF無線電話でA船を呼び出したが、応答がなかったため、携帯電話で船舶所有者、船舶代理店及び海上保安庁に本事故の発生をそれぞれ連絡した。</p> <p>(付図1 事故発生経過概略図、写真1 B船の右舷船首部のブルワークの損傷状況、写真2 B船の右舷船首部のブルワーク及びフェアリーダの損傷状況 参照)</p>
その他の事項	<p>船長Aは、C船を初認してからは、C船の動静が気掛かりになり、双眼鏡を使用してC船の動静を監視していたので、B船の存在を失念してしまったものと本事故後に思った。</p> <p>A船は、本事故当時、B船の錨泊場所の西方700m付近に投錨する予定であった。</p> <p>船長Bは、本事故時、B船の船首方向が、風潮流の影響で北東方に変わったものと本事故後に思った。</p> <p>B船は、乗組員が少ないので、悪天候時の場合以外は守錨当直を行っていなかった。</p>
<b>分析</b> 乗組員等の関与 船体・機関等の関与 気象・海象等の関与 判明した事項の解析	<p>A あり、B なし</p> <p>A なし、B なし</p> <p>A なし、B なし</p> <p>A船は、姫路港広畑区第2区を西進中、船長Aが、前路で錨泊中のB船、及び右舷船首方を西南西進中のC船をそれぞれ初認した後、C船の動静を監視することにのみ注意を向け、B船の存在を失念したことから、衝突を避けるための動作をとる時機を失し、B船に衝突したものと考えられる。</p> <p>船長Aは、西南西進中のC船をA船の船首方で通過させようと思い、C船の動静が気掛かりになっていたことから、C船の動静を監視することにのみ注意を向け、B船の存在を失念したものと考えられる。</p>
<b>原因</b>	<p>本事故は、夜間、A船が姫路港広畑区第2区を西進中、船長Aが、前路で錨泊中のB船、及び右舷船首方を西南西進中のC船をそれぞれ初認した後、C船の動静を監視することにのみ注意を向け、B船の存在を失念したため、衝突を避けるための動作をとる時機を失し、B船に衝突したものと考えられる。</p>
<b>参考</b>	<p>今後の同種事故等の再発防止に役立つ事項として、次のことが考えられる。</p> <ul style="list-style-type: none"> <li>・特定の船舶に注意を向けると、周囲の他船等を失念してしまうことがあるので、レーダーを活用するなどして常時周囲の見張りを適切に行うこと。</li> </ul>

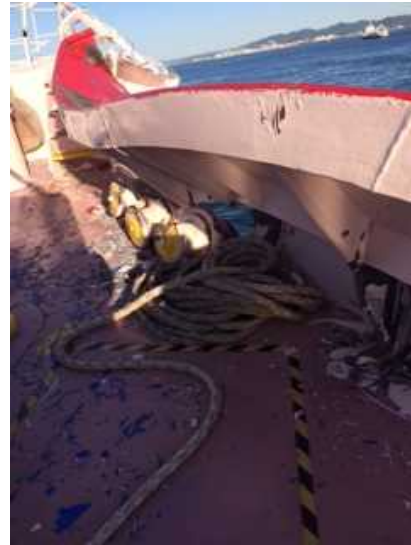
写真2 B船の右舷船首部のブルワーク及びフェアリーダの損傷状況
