## 船舶事故調査報告書

| 事故種類 | 衝突 |
| 発生場所 | 長崎県佐世保市赤埼北北西方沖（針尾瀬戸）<br>針尾瀬戸弁天島灯台から真方位297° 1,100m付近<br>（概位 北緯33° 03.9′ 東経129° 44.4′） |
| 事故の概要 | 漁船きく丸は、南進中、また、漁船 <sup>じゅん</sup> 潤丸は、漂泊中、両船が衝突した。<br>潤丸は、船長Bが負傷し、右舷船尾部外板に亀裂等を生じ、また、きく丸は、船首部船底に擦過傷を生じた。 |

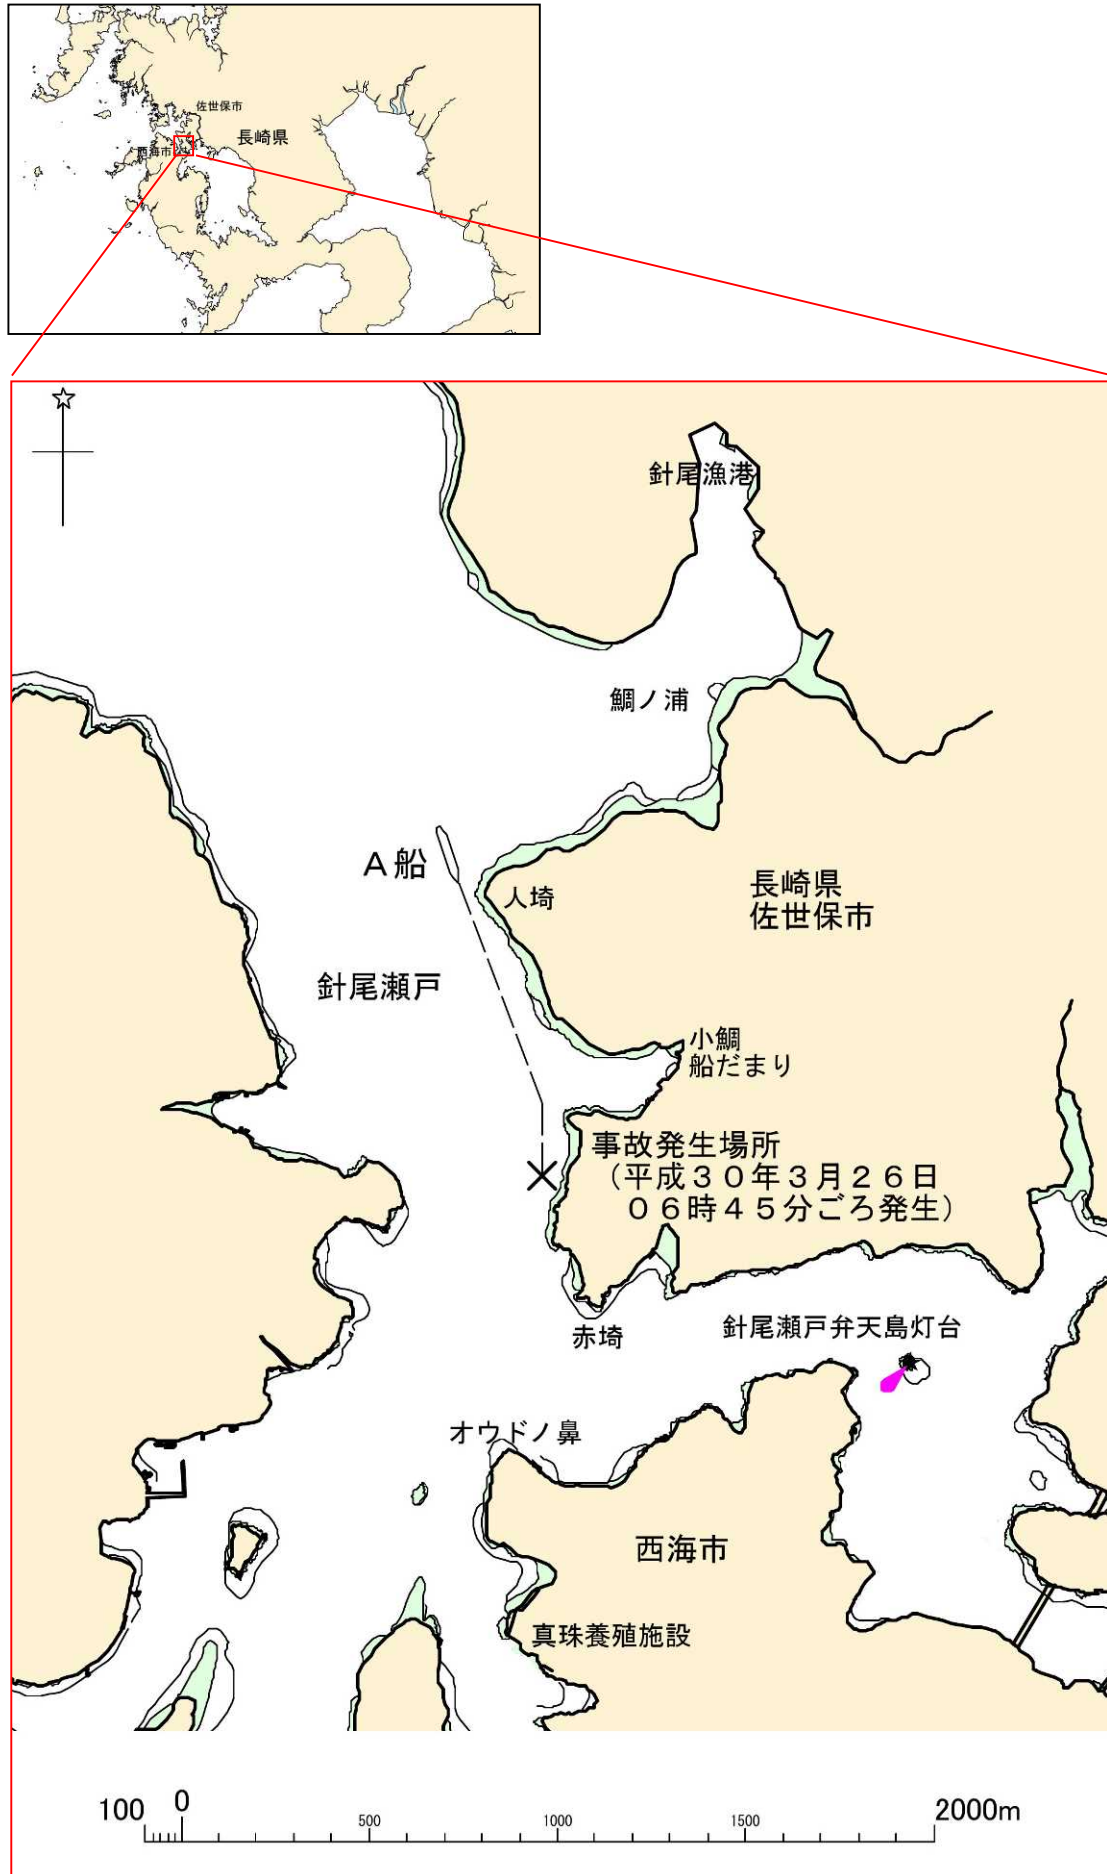
付図1 事故発生経過概略図

| 事故の経過 | <p>A船は、船長Aが1人で乗り組み、わかめ採取漁の目的で、平成30年3月26日06時33分ごろ赤埼北東方沿岸の漁場に向けて佐世保市針尾漁港を出港した。</p> <p>A船は、船長Aが、船尾部右舷側の物入れの蓋に腰を掛け、左手で船外機のスロットルコントロールグリップを握ってチラーハンドルを操作し、06時42分ごろ佐世保市<sup>ひと</sup>人埼を左舷方に見て通過したところ、赤埼北西方沖付近にB船を初認し、その後、南流に乗じて約8knの対地速力で、左舷方の陸岸に沿って針尾瀬戸を南南東進した。</p> <p>A船は、06時44分ごろ佐世保市<sup>こたひ</sup>小鯛の船だまり南西方の岬付近に至り、船長Aが、左舷方の陸岸に沿って右転し、B船を船首方に一見して赤埼北北西方沖を南進した。</p> <p>A船は、船長Aが、B船とはまだ離れていると思い、左舷方を向き、沿岸に仕掛けられていたかご漁の漁具や同漁具の南方で揚網を行っていた僚船(以下「僚船A」という。)の様子を見ていたところ、06時45分ごろその船首部がB船の右舷船尾部に衝突し、B船に乗り上げた状態で停止した。</p> <p>船長Aは、僚船Aに、救助及び海上保安庁への本事故発生の通報を依頼した。</p> <p>A船は、B船に乗り上げた状態のまま、B船と共に、僚船A及び出漁して来た別の僚船にえい航されて小鯛の船だまりに到着した。</p> <p>B船は、船長Bが1人で乗り組み、かさご一本釣り漁の目的で、26日06時20分ごろ赤埼北北西方沖500m付近の漁場に向けて長崎県西海市所在の真珠養殖施設に併設された船だまりを出発した。</p> <p>B船は、漁場に到着して操業を行いながら漂泊し、南流で流された後、06時40分ごろ流される前の場所に戻って船外機を中立運転とし、船首を西方に向けて再び南流で流されながら漂泊を開始した。</p> <p>船長Bは、B船の船尾部右舷側の物入れの蓋に腰を掛け、左舷方を向いて釣りざおを出し、操業を行っていたところ、06時42分ごろ人埼西方沖付近にA船を初認し、その後A船が陸岸寄りを南南東進していることを認め、時折A船の状況を見ながら操業を続けた。</p> <p>B船は、06時44分ごろA船が右転した後B船に向かって避けずに接近したが、船長Bが、いずれ航行中のA船が漂泊中のB船を避け</p> |

| | <p>てくれると思い、漂泊を続けた。</p> <p>B船は、船長Bが、右舷方至近に迫ったA船に衝突の危険を感じたものの、海中に飛び込もうと身構えただけでどうすることもできず、A船と衝突した。</p> <p>船長Bは、佐世保市の医院で診察を受け、右前腕及び上腕の打撲及び捻挫と診断された。</p> <p>(付図1 事故発生経過概略図、写真1 A船、写真2 B船 参照)</p> |

| <b>分析</b><br>乗組員等の関与<br>船体・機関等の関与<br>気象・海象等の関与<br>判明した事項の解析 | <p>A あり、B あり</p> <p>A なし、B なし</p> <p>A なし、B なし</p> <p>A船は、針尾瀬戸を南進中、船長Aが、B船が船首方にいることに気付いていたものの、仕掛けられていた漁具や僚船Aを見ることに意識を向け、船首方の見張りを適切に行っていなかったことから、前路で漂泊中のB船に接近したことに気付かず、B船と衝突したものと考えられる。</p> <p>船長Aは、B船を船首方に認めた際、B船ともう少し接近してから避けても支障がないだけの距離的余裕があるものと思ったことから、仕掛けられていた漁具や僚船Aを見ることに意識を向けたものと考えられる。</p> <p>B船は、針尾瀬戸において漂泊中、船長Bが、A船がB船に向かって避けずに接近していることを認めた際、いずれ航行中のA船が漂泊中のB船を避けてくれると思い、漂泊を続けたことから、A船と衝突したものと考えられる。</p> |
| <b>原因</b> | <p>本事故は、針尾瀬戸において、A船が南進中、B船が漂泊中、船長Aが見張りを適切に行わず、また、船長Bが、A船がB船に向かって避けずに接近していることを認めた際、漂泊を続けたため、両船が衝突したものと考えられる。</p> |

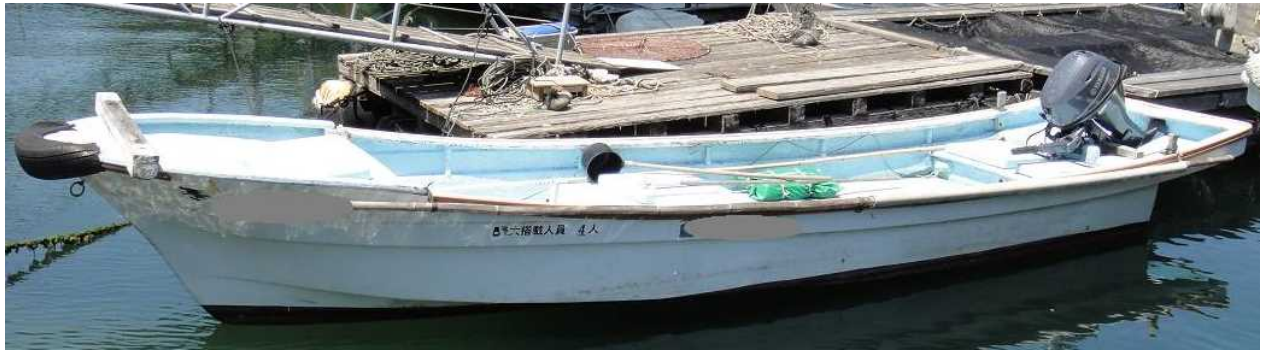
写真1 A船

| 損傷 | A 船首部船底に擦過傷<br>B 右舷船尾部外板に亀裂等 |
