船舶事故調査報告書

事故種類	衝突
発生日時	平成29年10月27日 15時25分ごろ
発生場所	佐賀県唐津市波戸岬 ^{はどの} 北東方沖 波戸岬灯台から真方位050° 550m付近 （概位 北緯33° 33.5′ 東経129° 51.1′）
事故の概要	漁船 ^{しんこう} 進興丸は、北西進中、また、プレジャーボートインペリアルは、錨泊中、両船が衝突した。 インペリアルは、船長及び同乗者が負傷し、船尾部ブルワークの破損等を生じ、また、進興丸は、左舷船首部防舷材の欠損等を生じた。
事故調査の経過	平成29年10月31日、本事故の調査を担当する主管調査官（長崎事務所）ほか1人の地方事故調査官を指名した。 原因関係者から意見聴取を行った。
事実情報 船種船名、総トン数 船舶番号、船舶所有者等 L×B×D、船質 機関、出力、進水等	A 漁船 進興丸、6.6トン SA2-1678（漁船登録番号）、個人所有 11.80m (Lr) × 2.73m × 0.90m、FRP ディーゼル機関、421kW（動力漁船登録票による）、昭和60年4月29日 B プレジャーボート インペリアル、5トン未満 290-30682佐賀、個人所有 6.15m (Lr) × 2.25m × 1.14m、FRP ディーゼル機関、66.2kW、不詳
乗組員等に関する情報	A 船長A 男性 59歳 一級小型船舶操縦士・特殊小型船舶操縦士・特定 免許登録日 昭和59年8月9日 免許証交付日 平成26年7月23日 （平成31年8月8日まで有効） B 船長B 男性 68歳 一級小型船舶操縦士・特殊小型船舶操縦士・特定 免許登録日 昭和50年8月22日 免許証交付日 平成27年2月3日 （平成32年8月31日まで有効）
死傷者等	A なし

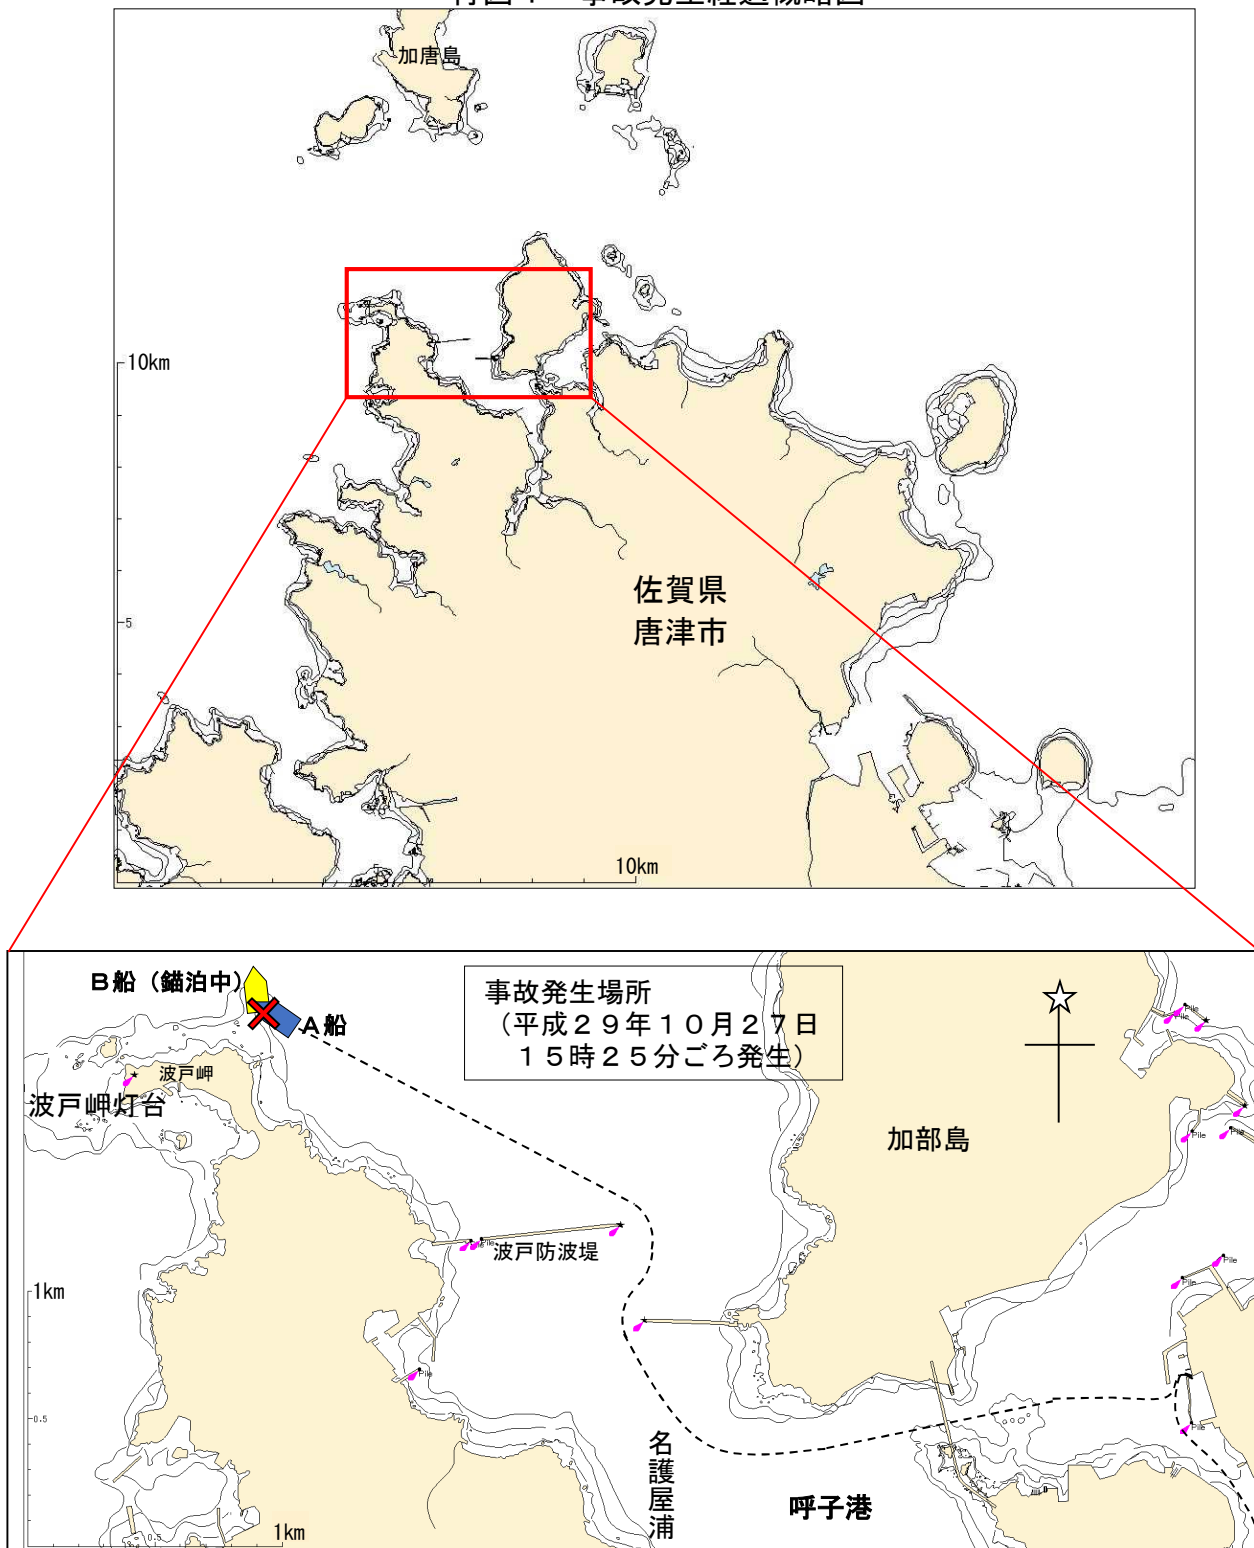
付図1 事故発生経過概略図

B 軽傷 2人（船長B及び同乗者）
損傷	A 左舷船首部防舷材に欠損、同部外板に擦過傷 B 船尾部ブルワークに破損、操舵室右舷側屋根に破損等
気象・海象	気象：天気 晴れ、風向 北、風速 約4m/s、視界 良好 海象：波高 約0.5m、潮汐 下げ潮の中央期
事故の経過	<p>A船は、船長Aが1人で乗り組み、平成29年10月27日15時00分ごろ波戸岬西方約40海里（M）付近の漁場に向けて唐津市呼子港を出港した。</p> <p>A船は、呼子港の波戸防波堤を通過した際、船長Aが、針路を北西方に向け、速力を約15ノットの対地速力とし、海面に太陽光が反射する状況下、サングラスを着用しておらず、船首方の波戸岬付近を目視で確認し、他船を認めなかったため、船首方に他船はいないと思い、手動操舵により、航行を続けた。</p> <p>A船は、船長Aが、操船に当たっていたところ、15時25分ごろ、軽い衝撃と異音がしたので、船底が浅所に当たったと思った直後、右舷側にB船の船尾部を認め、B船と衝突したことに気付いた。</p> <p>A船は、衝突後、B船に接近し、船長Aが、B船の乗船者に大丈夫かと声をかけたところ、船長BからB船が揚錨するまで待機するように言われ、船長Bから投げられたえい航索をA船の左舷船尾部のたつにつなぎ、B船を唐津市名護屋漁港へえい航した。</p> <p>B船は、船長Bが1人で乗り組み、同乗者1人（以下「同乗者B」という。）を乗せ、波戸岬北東方沖で船首を北方に向けて錨泊して釣りを行っていた。</p> <p>B船は、船長Bが、15時を過ぎた頃、竿を納めることとして、同乗者Bと共に後部甲板で片付け作業を行っていたところ、波戸防波堤付近に北西進するA船を認めたが、ふだん、錨泊して釣りをしているとき、他船が波戸岬から距離を離して航行していたので、A船がB船に向かって航行して来ることはないと思い、同作業を続けた。</p> <p>B船は、その後、船長Bが、ふと顔を上げたところ、船尾方にA船が迫っていたので、大声を出してA船に注意喚起を行った後に船体にしがみついたが、その直後、その右舷船尾部とA船の船首部とが衝突した。</p> <p>同乗者Bは、船長Bの声でA船に気付き、後部甲板から操舵室の方へ避難し、船体につかまっていたが、衝突時の衝撃で後部甲板上に叩きつけられた。</p> <p>船長Bは、えい航中に海上保安庁へ本事故の発生を通報した。</p> <p>B船は、A船にえい航されて名護屋漁港へ帰港し、船長B及び同乗者Bは救急車で病院へ搬送され、船長Bが左第1手指及び右膝関節打撲等、同乗者Bが右前腕、右肘関節、右大腿及び右肩打撲とそれぞれ診断された。</p>

(付図1 事故発生経過概略図 参照)
その他の事項	<p>船長Aは、本事故当時、レーダーのレンジを0.7Mとして作動させており、レーダー画面を見ていれば、B船が映っていたらと本事故後に思った。</p> <p>船長Aは、ふだん、他船が波戸岬付近において釣りをを行っていることを認識しており、他船を認めた際は波戸岬周辺を迂回して通過していたが、本事故当時は、目視で船首方を確認した際に、他船を認めず、他船はいないと思ったので、最短距離で航行することとした。</p> <p>船長Aは、本事故当時、目視で船首方の確認を行った際にB船を見落としたのは、海面に太陽光が反射してまぶしく船首方が見えにくかったからかもしれないと本事故後に思った。</p> <p>B船は、黒色の球形形象物を表示していなかった。</p> <p>船長B及び同乗者Bは、本事故当時、救命胴衣を着用していた。</p>
分析 乗組員等の関与 船体・機関等の関与 気象・海象等の関与 判明した事項の解析	<p>A あり、B あり</p> <p>A なし、B なし</p> <p>A あり、B なし</p> <p>A船は、波戸岬北東方沖を北西進中、船長Aが、海面に太陽光が反射してまぶしく船首方が見えにくい状況下、レーダーによる見張りを適切に行っていなかったことから、B船に気付かずに航行し、B船と衝突したものと考えられる。</p> <p>B船は、波戸岬北東方沖において、釣りの目的で錨泊中、船長Bが、A船がB船に向かって航行して来ることはないと思い、錨泊を続けたことから、A船と衝突したものと考えられる。</p> <p>船長Bは、波戸防波堤付近に北西進するA船を認めた際、ふだん、錨泊して釣りをしているとき、他船が波戸岬から距離を離して航行していたことから、A船がB船に向かって航行して来ることはないと思ったものと考えられる。</p> <p>B船は、黒色の球形形象物を表示しなければならなかった。</p>
原因	<p>本事故は、波戸岬北東方沖において、A船が北西進中、B船が錨泊中、船長Aが、海面に太陽光が反射してまぶしく船首方が見えにくい状況下、レーダーによる見張りを適切に行っていなかったため、B船に気付かずに航行し、また、船長Bが、A船がB船に向かって航行して来ることはないと思い、錨泊を続けたため、両船が衝突したものと考えられる。</p>

再発防止策	<p>今後の同種事故等の再発防止に役立つ事項として、次のことが考えられる。</p> <ul style="list-style-type: none"> ・日差しを受けて視認が困難な場合は、前路の他船を確実に避けることができるよう、サングラスを着用するほか、レーダーを利用した適切な見張りを行うこと。

<ul style="list-style-type: none">・ 錨泊中は、黒色の球形形象物を表示し、周囲に他船を認めた場合、他船が避けてくれると思わず、余裕がある時機に衝突を避けるための措置を講じることができるよう、常時適切な見張りを行うこと。
--	--
