船舶事故調査報告書

| 事故種類 | 衝突 |
| 事故の概要 | セメント運搬船大翔丸は、錨泊中、また、プレジャーボート智丸は、南東進中、智丸が大翔丸に衝突した。 智丸は、船長Bが負傷し、船首部に圧壊を生じ、また、大翔丸は、右舷船首部外板に凹損等を生じた。 |

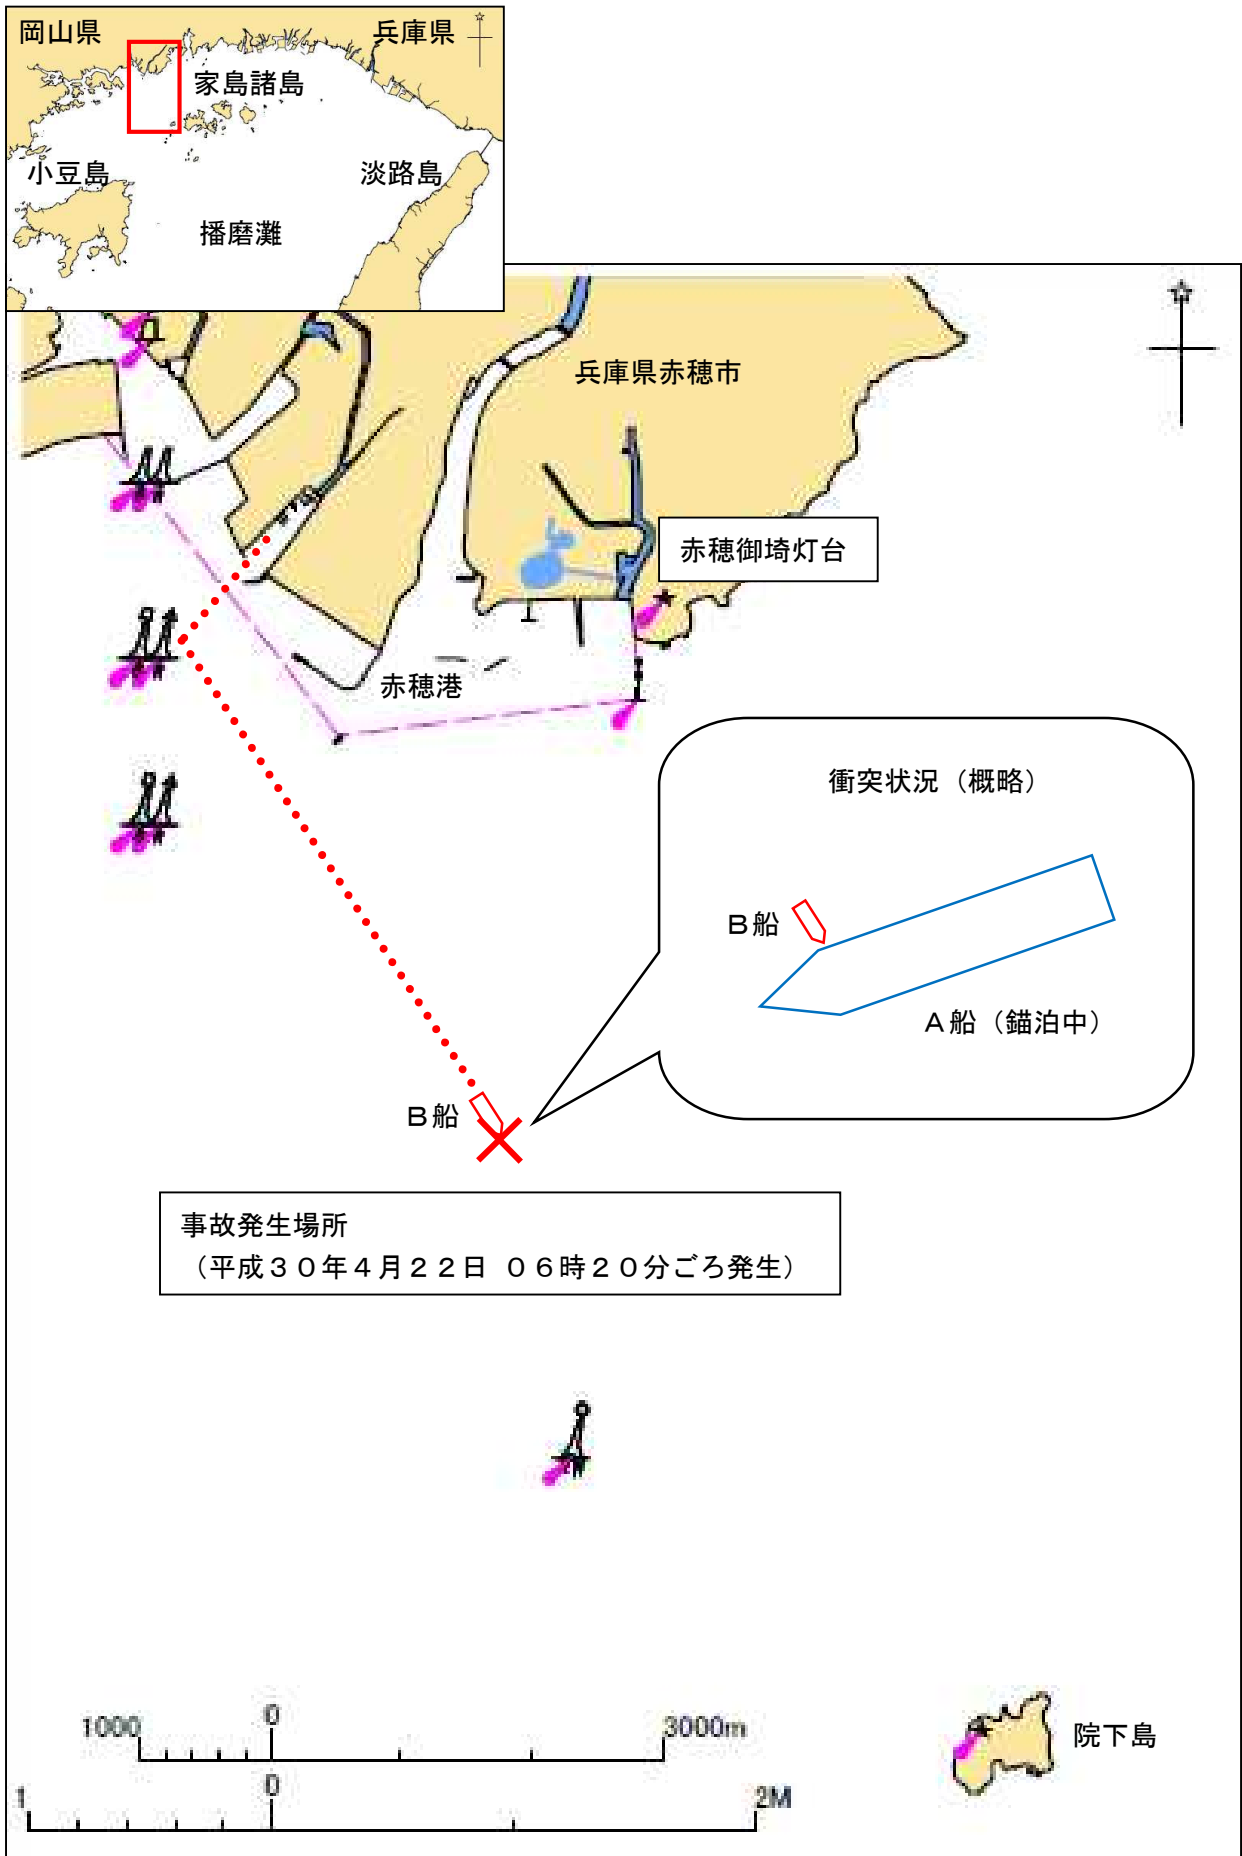
付図1 事故発生経過概略図

| 事故の経過 | <p>A船は、船長Aほか9人が乗り組み、空船の状態で積荷役待機の目的で、平成30年4月22日01時10分ごろ、赤穂港南方沖において左舷錨を投下して錨鎖6節を伸出し、錨泊中であることを示す法定灯火を表示したほか、船首部及び船尾部に設置された作業灯などをそれぞれ点灯し、船橋を無人として錨泊していた。</p> <p>船長Aは、22日08時30分ごろ昇橋して周囲を確認したところ、霧で視程が約100mであることを確認した。</p> <p>A船は、14時40分ごろ抜錨し、積荷役の目的で赤穂港内の岸壁へ着岸作業中、船長Aが、運航会社の担当者から、B船が錨泊中のA船に衝突したのでA船の船体を確認するよう連絡を受けた。</p> <p>船長Aは、着岸後に交通艇を降ろして船体を確認したところ、右舷船首部外板に凹損等が生じているのを発見し、船舶電話で運航会社、船舶所有者及び海上保安庁に本事故の発生をそれぞれ連絡した。</p> <p>B船は、船長Bが1人で乗り組み、釣りの目的で、06時05分ごろ、姫路市院下島^{いんげ}北方沖の釣り場へ向けて赤穂港を出港した。</p> <p>B船は、船長Bが、操縦席に腰を掛け、左手で舵輪を、右手でスロットルレバーを持ち、赤穂港南方沖を約20ノット(kn)の速力（対地速力、以下同じ。）で手動操舵により南東進した。</p> <p>B船は、船長Bが、GPSプロッター及び目視で前路を確認しながら航行中、前路に他船を認めなかったため、前路に航行の支障となる他船はいないと思い、GPSプロッターのそばに置いていた朝食用のおにぎりを左手で取り、包装を取って口に入れようとしていたところ、船首方が突然暗くなったので危険を感じ、スロットルレバーを前進から中立に戻したものの、06時20分ごろ、その船首部が船首を西方に向けていたA船の右舷船首部に衝突した。</p> <p>船長Bは、衝突の衝撃で顔面をGPSプロッターに打ち付けた。</p> <p>船長Bは、操縦室を出てバウデッキへ行き、圧壊した船首部に浸水がないことを確認した後、船外機が停止したので知り合いの船舶修理業者に救助を依頼したものの、霧で視界が悪かったので船舶修理業者と会合できなかった。</p> <p>船長Bは、その後、自身で船外機を修理し、11時ごろ赤穂港に帰</p> |

| | <p>港し、病院で顔面打撲との診断を受けたのち、A船の船舶所有者及び海上保安部へ本事故の発生を連絡した。</p> <p>(付図1 事故発生経過概略図、写真1 A船の損傷状況、写真2 B船の損傷状況 参照)</p> |

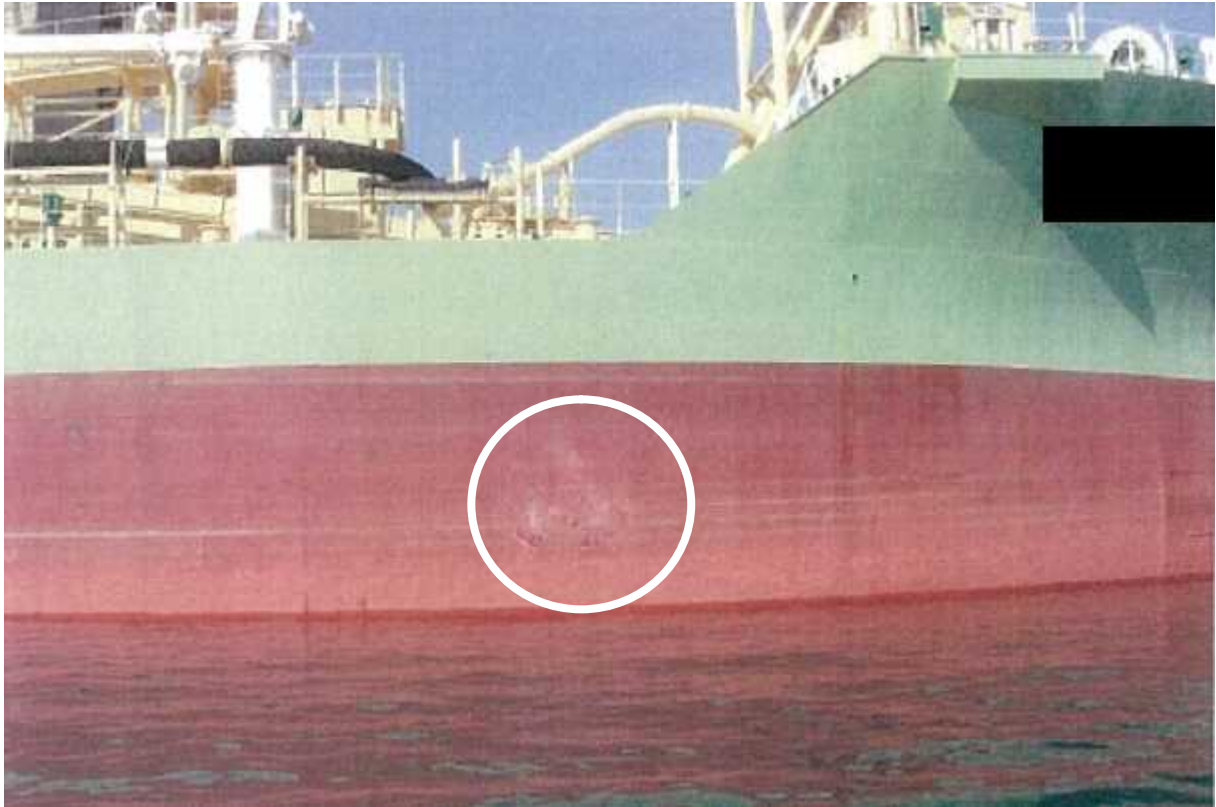
写真1 A船の損傷状況

| 損傷 | <p>A 右舷船首部外板に凹損及び擦過傷</p> <p>B 船首部に圧壊（全損）</p> |
