船舶事故調査報告書

事故種類	乗組員負傷
発生日時	平成29年11月4日 04時00分ごろ
発生場所	岩手県山田町小根ヶ崎西方沖 山田笠ヶ鼻灯台から真方位071° 1.7海里（M）付近 （概位 北緯39° 29.3′ 東経142° 02.7′）
事故の概要	漁船第5大和丸は、定置網の網起こし作業中、甲板員が右手をロープとキャプスタンのローラとの間に挟まれて負傷した。
事故調査の経過	平成29年11月7日、本事故の調査を担当する主管調査官（仙台事務所）ほか1人の地方事故調査官を指名した。 原因関係者から意見聴取を行った。
事実情報 船種船名、総トン数 船舶番号、船舶所有者等 L×B×D、船質 機関、出力、進水等	漁船 第5大和丸、16トン IT2-3727、山一定置漁業生産組合 16.98m（Lr）×4.48m×1.35m、FRP ディーゼル機関、540kW、昭和61年10月1日
乗組員等に関する情報	船長 男性 40歳 一級小型船舶操縦士 免許登録日 平成24年2月23日 免許証交付日 平成28年7月19日 （平成34年2月22日まで有効） 甲板員A 男性 74歳 一級小型船舶操縦士・特殊小型船舶操縦士・特定 免許登録日 昭和50年5月1日 免許証交付日 平成26年7月22日 （平成31年12月27日まで有効）
死傷者等	重傷 1人（甲板員A）
損傷	なし
気象・海象	気象：天気 晴れ、風向 西南西、風力 1、視界 良好 海象：波高 約0.5m
事故の経過	本船は、船長及び甲板員Aほか甲板員4人が乗り組み、定置網漁の目的で山田町織笠漁港を出港し、平成29年11月4日03時45分ごろ小根ヶ崎西方沖に東西に設置された定置網に到着して右舷側から定置網の東側部の箱網を揚げる態勢で、箱網の入口付近に船首を北に

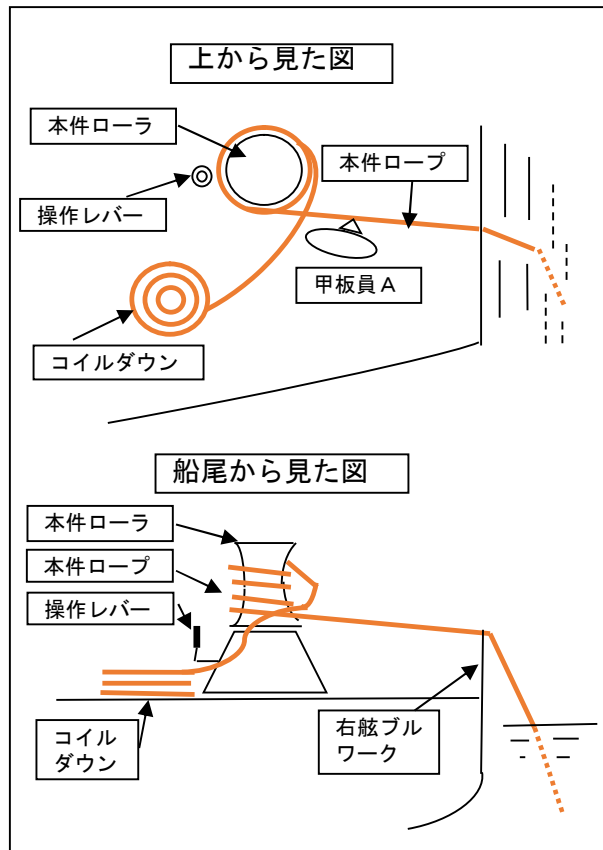
付図2 本件ロープの状況

<p>甲板員Aは、逆巻きを防ごうと右手で箱網側の本件ロープの上に垂れ下がった端末側の本件ロープを箱網側の本件ロープから外そうとしたとき、箱網が上がってくる状況を見ていたので、右手が箱網側の本件ロープと本件ローラとの間に入ったことに気付かず、右手が挟まれたと本事故後に思った。</p> <p>甲板員Aは、学校を卒業してから漁師となり、定置網漁の経験が約50年以上で、網起こしの作業に慣れており、本事故当時も網の揚がり具合を見ながら自らの判断で巻揚げ機の回転速度の調整等を行っていた。</p> <p>甲板員Aは、特に持病もなく、本事故当時、健康状態は良好であった。</p> <p>甲板員Aは、上下のカップを着て、ヘルメット、ゴム手袋及びゴム長靴を着用していた。</p>
<p>分析</p> <p>乗組員等の関与 船体・機関等の関与 気象・海象等の関与 判明した事項の解析</p>	<p>あり なし なし</p> <p>本船は、小根ヶ崎西方沖で定置網の網起こし作業中、甲板員Aが、右舷ブルワークを越えて来ている本件ロープを、本件ローラに下から上に向かって時計回りに4回巻き、端末側の本件ロープを左手で持って巻き揚げていた際、左手で持っていた端末側の本件ロープが箱網側の本件ロープの上に垂れ下がり、絡まって逆巻き状態になりそうな感じがしたので、端末側の本件ロープを右手で箱網側の本件ロープの上から外そうとしたとき、箱網が上がってくる状況を見ていたことから、箱網側の本件ロープと本件ローラとの間に右手を挟まれて負傷したものと考えられる。</p>
<p>原因</p>	<p>本事故は、夜間、本船が、小根ヶ崎西方沖で定置網の網起こし作業中、甲板員Aが、本件ロープを本件ローラに巻いて巻き揚げていた際、左手で持っていた端末側の本件ロープが箱網側の本件ロープの上に垂れ下がり、絡まって逆巻き状態になりそうな感じがしたので、端末側の本件ロープを右手で箱網側の本件ロープの上から外そうとしたとき、箱網が上がってくる状況を見ていたため、箱網側の本件ロープと本件ローラとの間に右手を挟まれたことにより発生したものと考えられる。</p>

<p>参考</p>	<p>今後の同種事故等の再発防止に役立つ事項として、次のことが考えられる。</p> <ul style="list-style-type: none"> ・動いているローラにロープを手で巻いて巻き揚げている際は、ロープを持っている手元をよく見ること。 ・ローラでロープを巻き揚げの際は、ローラに巻かれる側のロープとローラから出て行くロープとが交差しないようにして行うこと

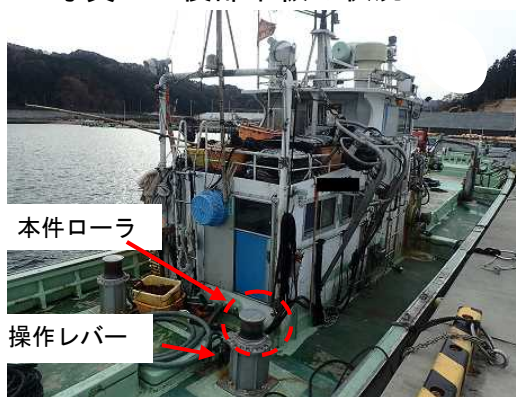
写真2 後部甲板の状況

<p>向け、機関を中立運転とした。</p> <p>本船は、船長が操舵室右舷側の通路、漁労長が船長の船尾側、甲板員 A が後部甲板右舷側（右舷端から約 1.5 m 船内側）にあるキャプスタンの担当で漁労長の船尾側、他の甲板員 1 人が後部甲板左舷側、他の甲板員 3 人が前部甲板船首側の配置にそれぞれつき、網起こし作業（魚捕部の箱網を船上に引き揚げる作業）を始めた。</p> <p>甲板員 A は、キャプスタンの右舷船尾側に立ち、海中から右舷ブルワーク上端部を越えて船内に引き込まれている、箱網に取り付けられた引揚げ用の手綱（直径約 32 mm、合成繊維製）1 本（以下「本件ロープ」という。）を、右舷船尾寄りで船首方に身体を向け、左手で時々キャプスタンの操作レバーを操作し、キャプスタンのローラ（以下「本件ローラ」という。）に下から上に時計回りに約 4 回巻きして端末側を甲板上にコイルダウンしながら巻き揚げていた。</p> <p>甲板員 A は、箱網を破かないように右舷側に身体を寄せては海中を見たり、キャプスタン側に身体を寄せては端末側の本件ロープをコイルダウンしたりすることを繰り返していた。</p> <p>甲板員 A は、箱網が海面近くになったので右舷側に身体を寄せて左手で端末側の本件ロープを持って箱網が上がってくる状況を見ていたとき、左手から垂れ下がった端末側の本件ロープが、ブルワークを越えて本件ローラに巻かれる間近の箱網側の本件ロープの上に絡まり、逆巻き状態（ローラ部で前に巻かれた索に後から巻かれる索が重なってしまうこと）になりそうな感じがした。</p> <p>甲板員 A は、04 時 00 分ごろ、左手から垂れ下がった端末側の本件ロープを箱網側の本件ロープの上から外す目的で端末側の本件ロープを右手に持ち替えようとしたところ、右手のゴム手袋の中指が箱網側の本件ロープと本件ローラとの間にまず挟まってはっと思ったとき、続いて右手を挟まれた。</p> <p>甲板員 A は、右手の中指及び環指を巻き込まれたので、すぐに左手で操作レバーを反転位置にし、右手を箱網側の本件ロープと本件ローラとの間から外した。</p> <p>本船は、船長及び漁労長が甲板員 A の異常に気付いて近づき、甲板員 A の中指と環指の負傷を認め、すぐに操業を中止して漁労長が携帯電話で救急車を要請し、定係地に帰港した。</p> <p>甲板員 A は、救急車で市内の病院に搬送され、右環指末節骨開放骨折、中指挫滅創と診断された。</p> <p>（付図 1 事故発生場所概略図、付図 2 本件ロープの状況、写真 1 本船左舷船首の状況、写真 2 後部甲板の状況 参照）</p>
