船舶事故調査報告書

事故種類	衝突
発生日時	平成30年3月8日 10時25分ごろ
発生場所	広島県広島港第3区 <small>じごぜん</small> 地御前港西防波堤灯台から真方位102° 1.8海里（M）付近 （概位 北緯34° 19.9′ 東経132° 21.5′）
事故の概要	旅客船さくらは、北東進中、また、プレジャーボート <small>ひろえい</small> 広栄は、南進中、両船が衝突した。 さくらは、旅客3人及び甲板員が負傷し、船首部の圧壊等を生じ、また、広栄は、右舷船首部外板に破口等を生じた。
事故調査の経過	平成30年3月9日、本事故の調査を担当する主管調査官（広島事務所）ほか1人の地方事故調査官を指名した。 原因関係者から意見聴取を行った。
事実情報 船種船名、総トン数 船舶番号、船舶所有者等 L×B×D、船質 機関、出力、進水等	A 旅客船 さくら、13トン 290-63640広島、株式会社アクアネット広島（A社） 17.60m×4.08m×1.30m、FRP ディーゼル機関2基、508kW（合計）、平成26年6月 B プレジャーボート 広栄、11トン HS2-1996（漁船登録番号）、個人所有 14.41m（Lr）×3.60m×1.20m、軽合金 ディーゼル機関2基、508kW（合計）、平成7年7月14日 第273-8132号（船舶検査済票の番号）
乗組員等に関する情報	A 船長A 男性 49歳 一級小型船舶操縦士・特殊小型船舶操縦士・特定 免許登録日 昭和63年6月6日 免許証交付日 平成25年4月18日 （平成30年6月19日まで有効） B 船長B 男性 74歳 一級小型船舶操縦士・特殊小型船舶操縦士・特定 免許登録日 平成3年8月26日 免許証交付日 平成28年6月21日 （平成33年8月25日まで有効）

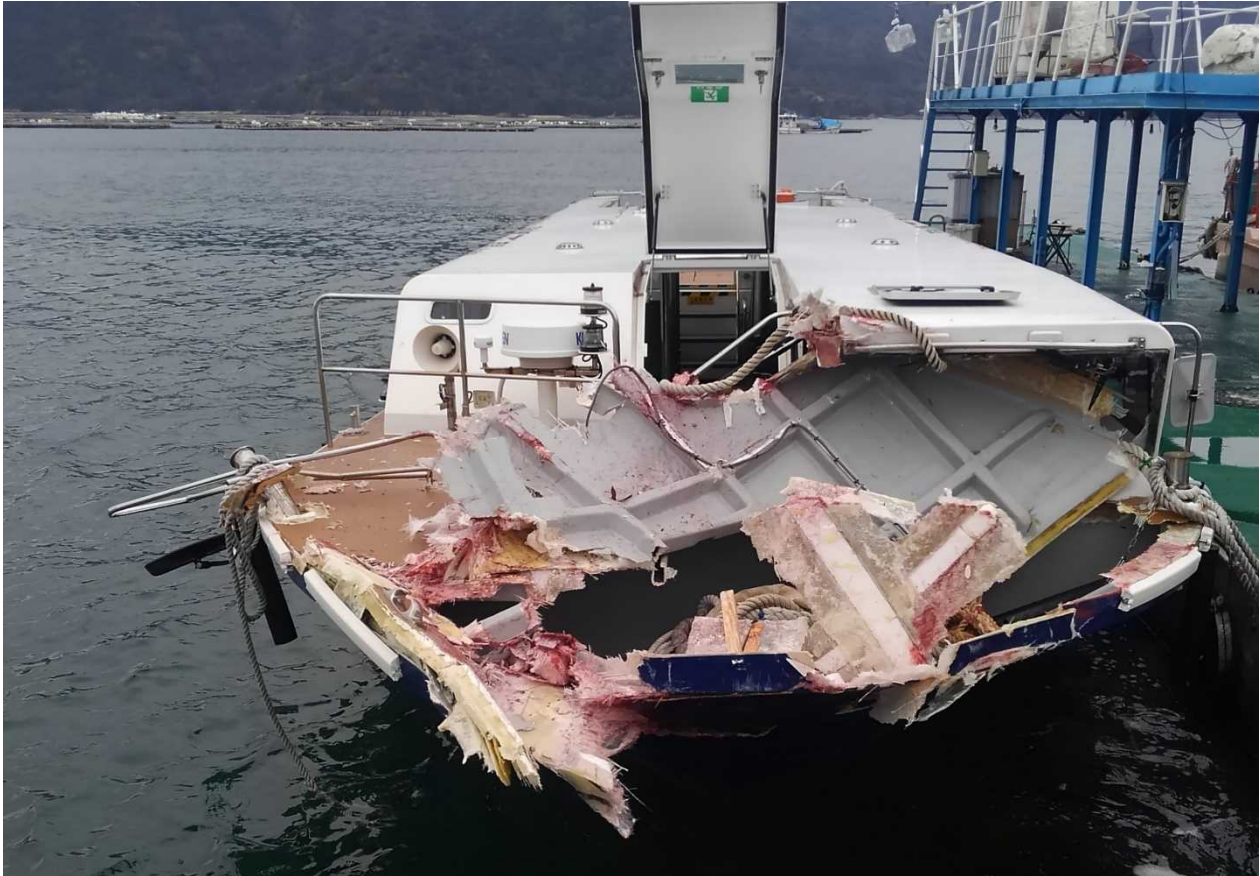
死傷者等	A 軽傷 4人（旅客A ₁ 、旅客A ₂ 、旅客A ₄ 及び甲板員A） B なし
損傷	A 船首部の圧壊等 B 右舷船首部外板に破口を伴う擦過傷
気象・海象	気象：天気 曇り、風向 北東、風速 約3.4m/s、視界 良好 海象：波高 約0.5m、潮汐 上げ潮の中央期
事故の経過	<p>A船は、船長A及び甲板員Aが乗り組み、旅客4人を乗せ、平成30年3月8日10時20分ごろ広島県広島市元安川^{もとやす}にある元安橋^{もとやす}橋橋に向け、広島県廿日市市^{はつかいち}巖島^{いづくしま}港の宮島港3号^{みやじま}橋を出発した。</p> <p>A船は、船長Aが、操縦席の椅子に腰を掛け、基準航路に沿って航行することとし、‘廿日市市にある貯木場’（以下「本件貯木場」という。）南方沖を約18ノット（kn）の速力（対地速力、以下同じ。）で、手動操舵により北東進していた。</p> <p>船長Aは、10時24分ごろ左舷船首方に、右方に横切る状態で接近するB船を視認し、B船が保持船であるA船をいずれ避けてくれるものと思い、針路及び速力を保持して航行を続けた。</p> <p>A船は、船長Aが、A船の進路を避ける気配がなく接近するB船を見て、危険を感じて主機を中立、続いて全速力後進としたが、10時25分ごろ、その左舷船首部とB船の右舷船首部とが衝突した。</p> <p>旅客A₁とその家族である旅客A₂及び旅客A₃の3人は、客室内の座席にそれぞれ腰を掛け、左舷前方のB船を見ていて、危ないと話していたところ、衝突の衝撃で、3人共座席からすべって前方に移動し、旅客A₁及び旅客A₂は、足元に置いていたスーツケース及びシルバーカーに倒れ込んだのちに、また、旅客A₃は直接前部座席の背面にそれぞれ身体が当たるなどした。</p> <p>旅客A₄は、客室内の座席に腰を掛けていたところ、衝突の衝撃で、座席からすべって落ち、床面に膝をついた。</p> <p>甲板員Aは、甲板員区画に置かれたキャスター付きの椅子に腰を掛けていたところ、衝突の衝撃で、椅子ごと前方に移動し、前部座席の背面で顔を打った。</p> <p>船長Aは、旅客の負傷の有無等を確認したのち、A社運航管理者に本事故の発生を報告した。</p> <p>A船は、船長Aが航行可能であることを確かめたのち、自力で航行して宮島港3号橋に向かった。</p> <p>旅客A₁、旅客A₂及び旅客A₃は、A社が手配した救急車で広島市内の病院に搬送されて診察を受け、旅客A₁が頸椎^{けいずい}捻挫、腰椎^{りゅうずい}捻挫及び腰部打撲並びに旅客A₂が右腰部打撲傷、右下肢打撲傷及び右肩打撲傷とそれぞれ診断され、旅客A₂が12日に別の千葉県市川市内の病院で診察を受け、頸部^{けいぶ}捻挫と診断された。</p> <p>旅客A₄は、8日に広島市内の病院で診察を受け、両下腿挫滅創並</p>

写真1 A船の損傷状況（船首部）

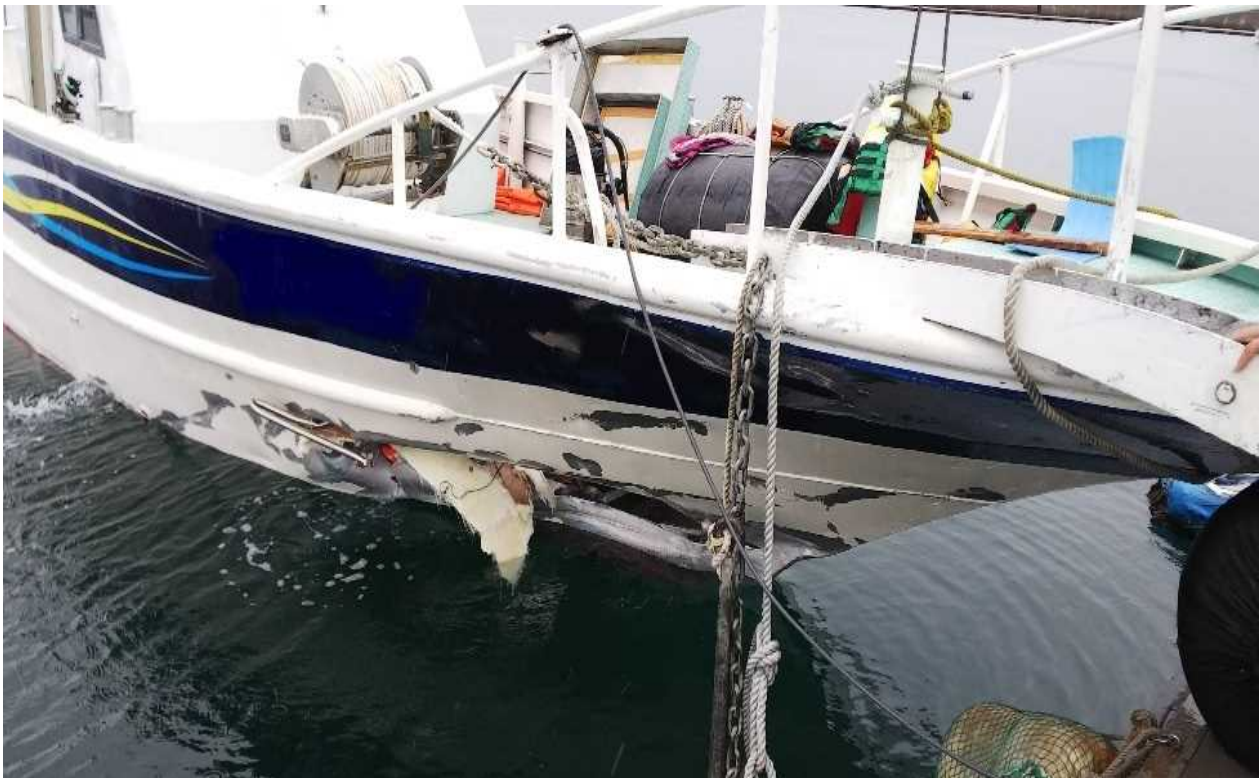
写真2 B船の損傷状況（右舷船首部）
