船舶事故調査報告書

平成30年7月25日
 運輸安全委員会（海事専門部会）議決
 委員 佐藤 雄二（部会長）
 委員 田村 兼吉
 委員 岡本 満喜子

事故種類	乗組員死亡
発生日時	不明（平成30年3月14日 08時00分ごろ～09時55分ごろの間）
発生場所	不明（鹿児島県奄美市前肥田海岸沖～同市瀬方埼付近の海岸）
事故の概要	漁船ひかりは、刺し網を揚収して漂泊中、船長が落水して溺死した。
事故調査の経過	平成30年3月23日、本事故の調査を担当する主管調査官（那覇事務所）ほか1人の地方事故調査官を指名した。 原因関係者からの意見聴取は、本人が本事故で死亡したため、行わなかった。
事実情報 船種船名、総トン数 船舶番号、船舶所有者等 L×B×D、船質 機関、出力、進水等	漁船 ひかり、0.4トン KG3-36729（漁船登録番号）、個人所有 4.40m (Lr) × 1.39m × 0.60m、FRP ガソリン機関、30kW（動力漁船登録票による）、平成26年7月1日
乗組員等に関する情報	船長 男性 71歳 二級小型船舶操縦士・特殊小型船舶操縦士・特定 免許登録日 平成4年4月9日 免許証交付日 平成29年3月6日 (平成34年4月8日まで有効)
死傷者等	死亡 1人（船長）
損傷	なし
気象・海象	気象：天気 晴れ、風向 東南東～東、風速 約5.2～5.6m/s、 視界 良好 海象：海上 平穏、潮汐 下げ潮の中央期、水温 約20℃
事故の経過	本船は、船長が1人で乗り組み、刺し網漁を行う目的で、平成30年3月14日08時00分ごろ、船長が「前肥田海岸沖の係留場所」（以下「本件係留場所」という。）で乗船しているところを付近の住民に認められた。 近所の漁師（以下「本件漁師」という。）は、09時10分ごろ前肥田海岸で投網を始めたとき、奄美市の養殖施設沖にいる本船を視認し、その後、瀬方埼付近の海岸近くに流されている様子を見て不審に

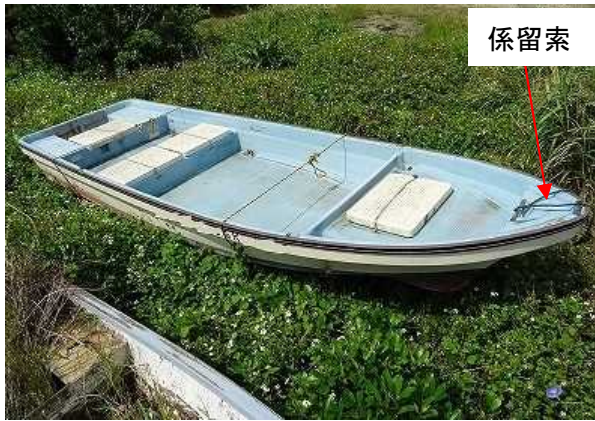
写真1 本船

<p>思い、同海岸に向かったところ、０９時５５分ごろ本船が同海岸に無人で漂着していることを認め、一緒にいた友人が警察に通報した。</p> <p>海上保安庁は、警察からの通報を受けて航空機及び巡視船を出動させ、船長の捜索に当たった。</p> <p>船長は、１０時５０分ごろ、前肥田海岸から約３０ｍ沖において、うつ伏せで浮いているところを発見され、到着した消防団員に救助されたが、心肺停止の状態であり、救急車で病院に搬送された後、１２時２３分ごろ死亡が確認され、死因は溺水と診断された。</p> <p>本船は、その後、陸揚げされた。</p> <p>(付図１ 事故発生場所概略図、写真１ 本船、写真２ 本件係留場所、写真３ 前肥田海岸、写真４ 瀬方埼付近 参照)</p>
<p>その他の事項</p>	<p>本船は、瀬方埼付近の海岸で発見された際、船外機をチルトアップした状態で、船内には、刺し網が置かれ、長靴の片方、包丁及び数匹の魚があり、救命胴衣が中央の物入れにあった。</p> <p>本船は、他船と衝突したような痕跡がなかった。</p> <p>親族によれば、船長は、ふだん、０８時３０分ごろ本件係留場所を出発し、前日に仕掛けた刺し網を揚げて、１０時３０分ごろ本件係留場所で船外機をチルトアップして係留索の先端のフックを本件係留場所のロープに掛けた後、包丁で魚をさばいてから、本船を降りていた。</p> <p>本件漁師は、養殖施設沖で漂流している本船を見た際、本船が離れた場所であったので本船に人がいるかどうか分からなかった。</p> <p>船長は、前肥田海岸沖で発見された際、長袖のシャツ及びジャージのズボンを着用しており、救命胴衣を着用していなかった。</p> <p>船長の携帯電話は、自宅にあった。</p> <p>船長は、約２０年間刺し網漁を行っており、経験が豊富であった。</p>
<p>分析</p> <p>乗組員等の関与 船体・機関等の関与 気象・海象等の関与 判明した事項の解析</p>	<p>不明</p> <p>不明</p> <p>不明</p> <p>船長の死因は、溺水であった。</p> <p>本船は、０８時００分ごろ本件係留場所で船長が乗船した後、０９時５５分ごろ瀬方埼付近の海岸に無人で漂着しているところを認められたことから、この間において、船長が落水したものと考えられる。</p> <p>本船は、刺し網が置かれていたこと、魚が数匹あったこと及び船外機がチルトアップされていたことから、刺し網を揚収して漂泊中に船長が落水して溺死したものと考えられるが、それらの状況を明らかにすることはできなかった。</p>

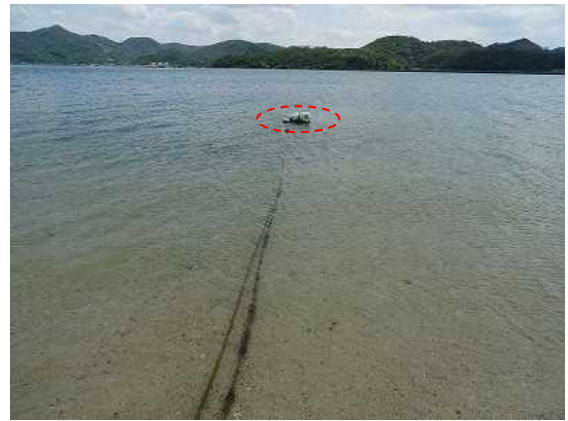
写真2 本件係留場所

<p>原因</p>	<p>本事故は、本船が、本件係留場所で船長が乗船した後、刺し網を揚収して漂泊中、船長が落水して溺水したことにより発生したものと考</p>
