船舶事故調査報告書

事故種類	衝突
発生日時	平成29年12月23日 19時15分ごろ
発生場所	京浜港東京第2区 晴海信号所から真方位197° 700m付近 （概位 北緯35° 38.4′ 東経139° 46.2′）
事故の概要	プレジャーボート ^{アウトバック} OUTBACK IIは、南東進中、また、プレジャーボート ^{チックダック} CHIC DUCK 23は、北東進中、両船が衝突した。 CHIC DUCK 23は、同乗者7人が負傷し、左舷船首部外板の破損等を生じ、また、OUTBACK IIは、同乗者1人が負傷し、右舷船首部外板に破損を生じた。
事故調査の経過	平成29年12月25日、本事故の調査を担当する主管調査官（横浜事務所）ほか1人の地方事故調査官を指名した。 原因関係者から意見聴取を行った。
事実情報 船種船名、総トン数 船舶番号、船舶所有者等 L×B×D、船質 機関、出力、進水等	A プレジャーボート OUTBACK II、4.4トン 230-55259東京、株式会社アウトバック 7.76m (Lr) × 2.65m × 1.74m、FRP ガソリン機関、220.70kW、平成28年9月 B プレジャーボート CHIC DUCK 23、3.2トン 230-53123東京、本橋発動機株式会社 6.35m (Lr) × 2.51m × 1.46m、FRP ガソリン機関、110.30kW、平成25年4月
乗組員等に関する情報	A 船長A 男性 55歳 一級小型船舶操縦士・特殊小型船舶操縦士 免許登録日 平成29年2月10日 免許証交付日 平成29年2月10日 （平成34年2月9日まで有効） B 船長B 女性 37歳 一級小型船舶操縦士・特殊小型船舶操縦士・特定 免許登録日 平成21年3月3日 免許証交付日 平成29年7月19日 （平成34年7月26日まで有効）
死傷者等	A 軽傷 1人（同乗者）

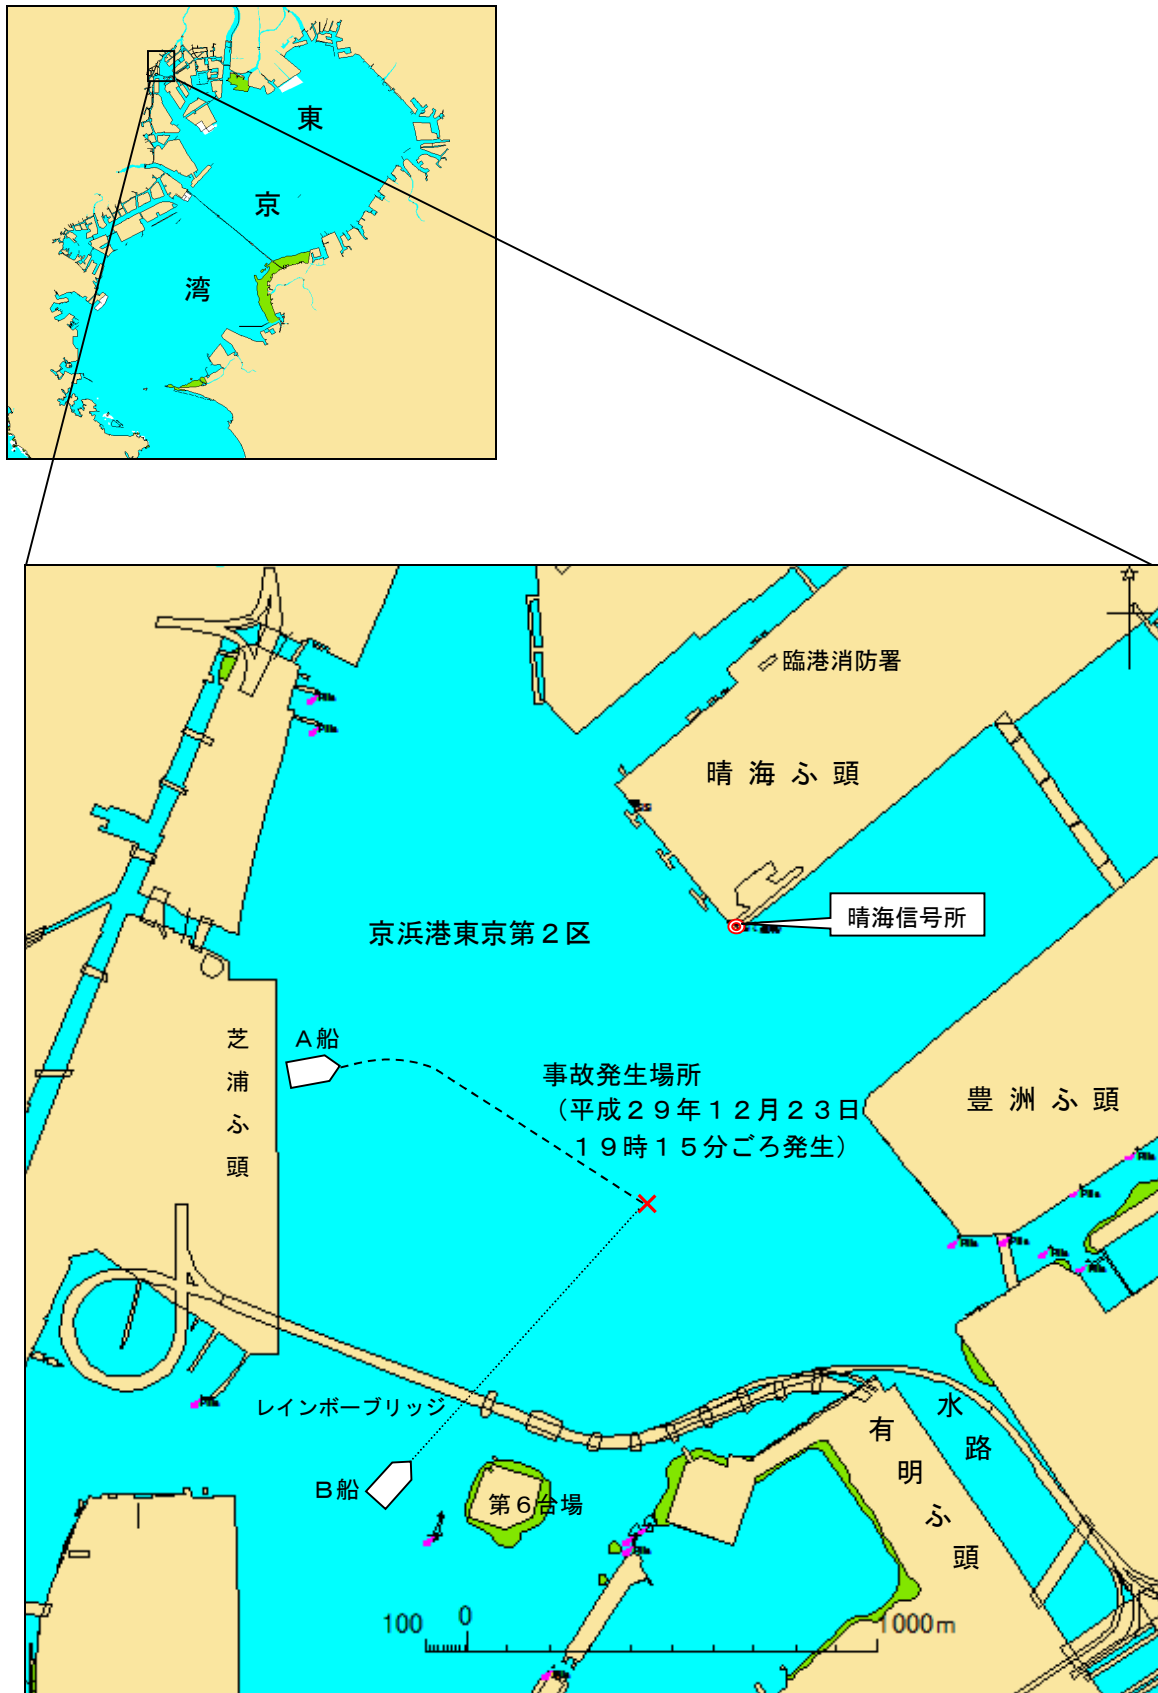
付図1 事故発生経過概略図

B 軽傷 7人（同乗者7人）
損傷	A 右舷船首部外板に破損 B 左舷船首部外板に破損、船首部ハンドレールに曲損、左舷灯が脱落
気象・海象	気象：天気 晴れ、風 なし、視界 良好 海象：海上 平穏
事故の経過	<p>A船は、船長Aが1人で乗り組み、船長Aの家族及び同乗者4人を乗せ、花火大会を観覧した後、平成29年12月23日19時10分ごろ、法定灯火を表示し、千葉県浦安市所在のマリーナに向けて芝浦ふ頭東方海域を出発した。</p> <p>船長Aは、操舵室右舷側の操縦席に腰を掛けて操船に当たり、操縦席の左側に立っていた船長Aの家族と共に目視で見張りを行い、北東進した後、有明ふ頭北東側の水路を約12～13km/hの速力（対地速力、以下同じ。）で南東進した。</p> <p>A船は、船長Aが、船首方に北上する10数隻の屋形船を認め、航行の支障となる船舶がないか確認しながら航行していたところ、右舷方至近にB船を認め、機関操縦レバーを後進に操作したものの、19時15分ごろ右舷船首部とB船の左舷船首部とが衝突した。</p> <p>A船は、船長Aが118番通報を行い、晴海ふ頭の臨港消防署前の棧橋に着棧した後、負傷した同乗者の1人が救急車で病院に搬送されて鼻骨骨折等と診断された。</p> <p>B船は、船長Bが1人で乗り組み、同乗者7人を乗せ、花火大会を観覧した後、19時11分ごろ、法定灯火を表示し、東京都中央区所在のマリーナに向けて第6台場西方海域を出発した。</p> <p>船長Bは、豊洲ふ頭と晴海ふ頭との中間付近を船首目標に定め、操舵室右舷側の操縦席に腰を掛けて操船に当たり、周囲に多数の船舶を認め、レインボーブリッジ付近までは徐行運転し、レインボーブリッジ下を通過後、約10ノットの速力まで増速して北東進した。</p> <p>船長Bは、有明ふ頭北東側の水路など右舷方から接近する船舶がいれば避航しなければいけないので、主に右舷方から接近する船舶がないか注意し、目視で周囲の見張りを行いながら航行していたところ、衝撃を受けてA船と衝突したことを知った。</p> <p>B船は、臨海消防署前の棧橋に着棧した後、負傷した同乗者7人が救急車で病院に搬送されて肋骨骨折、頭部裂傷、打撲等と診断された。</p> <p>（付図1 事故発生経過概略図、写真1 A船、写真2 B船 参照）</p>
