船舶事故調査報告書

令和元年9月18日

運輸安全委員会（海事専門部会）議決

事故種類	衝突
発生日時	平成30年6月30日 06時32分ごろ
発生場所	静岡県沼津市大瀬崎 ^{おおせ} 東方沖 西浦港 ^{あしほ} 足保1号防波堤灯台から真方位356°840m付近 (概位 北緯35°01.6′ 東経138°50.3′)
事故の概要	遊漁船 ^{めいえい} 明栄丸は東進中、また、プレジャーボート ^{ゆうぞう} 第5優三丸は漂泊中、両船が衝突した。 第5優三丸は、船長及び同乗者1人が負傷し、船首部外板に亀裂を伴う擦過傷を生じ、また、明栄丸は船首部外板に擦過傷を生じた。
事故調査の経過	平成30年7月10日、本事故の調査を担当する主管調査官（横浜事務所）ほか1人の地方事故調査官を指名した。 原因関係者から意見聴取を行った。
事実情報 船種船名、総トン数 船舶番号、船舶所有者等 L×B×D、船質 機関、出力、進水等	A 遊漁船 明栄丸、7.9トン SO2-5045（漁船登録番号）、個人所有 11.89m (Lr) × 3.18m × 1.16m、FRP ディーゼル機関、426.6kW、平成11年6月20日 第241-16758号（船舶検査済票の番号） B プレジャーボート 第5優三丸、0.3トン 241-21128静岡、個人所有 4.32m (Lr) × 1.68m × 0.49m、FRP ガソリン機関（船外機）、11.0kW、不詳
乗組員等に関する情報	A 船長A 男性 50歳 一級小型船舶操縦士・特殊小型船舶操縦士・特定 免許登録日 平成6年3月31日 免許証交付日 平成25年10月22日 (平成31年3月30日まで有効) B 船長B 男性 46歳 二級小型船舶操縦士 免許登録日 平成30年6月14日 免許証交付日 平成30年6月14日 (令和5年6月13日まで有効)
死傷者等	A なし

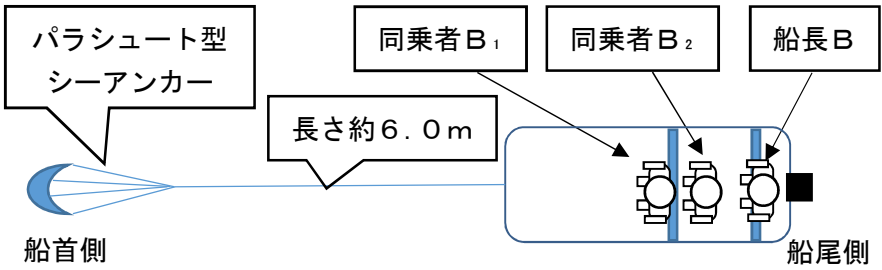
<p>図1 B船の同乗者の位置</p>
	<p>船長Bは、船尾部の両舷に渡した座板の中央に腰を掛け、時々周囲を見ながら下を向いて、釣り竿の仕掛けの交換を行い、同乗者B₁及び同乗者B₂は、船体中央付近にそれぞれ椅子に腰を掛けて前方や周りの景色を見ていた。</p> <p>船長Bが、ふと前方を見たところ、B船の船首方約300mのところからB船に向かって来るA船を認め、避ける様子がないので、立ち上</p>

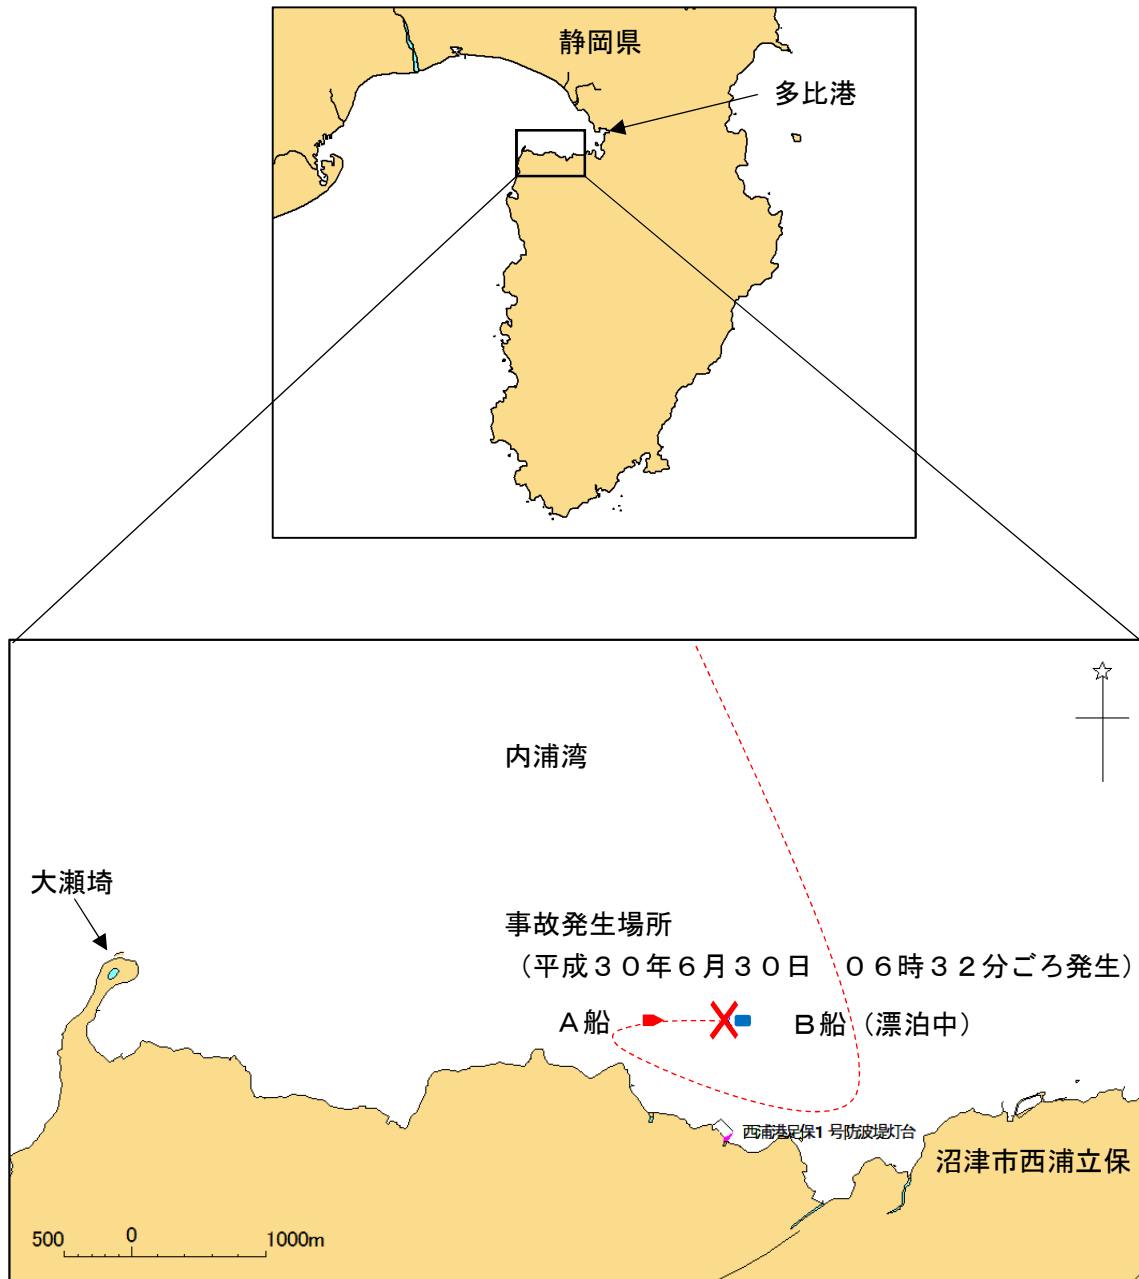
付図1 事故発生経過概略図

<p>がって、A船に向けて手を振りながら大声で呼びかけたものの、B船の船首部とA船の船首部とが衝突した。</p> <p>船長B、同乗者B₁及び同乗者B₂は、衝突の衝撃で船首側に転倒し、痛みを感じたので、帰宅後、病院を受診し、船長Bが左^{ろく}肋骨骨折、同乗者B₂が頸椎捻挫、右肘関節捻挫、腰椎捻挫とそれぞれ診断された。</p> <p>(付図1 事故発生経過概略図、写真1 A船、写真2 A船の損傷状況、写真3 B船、写真4 B船の損傷状況(船首部) 参照)</p>
<p>その他の事項</p>	<p>船長Aは、遊漁船の船長として約32年の経験があった。</p> <p>船長Aは、本事故当時、大瀬埼東方沖に向かう途中、ふだんよく見掛ける2～3隻の他には小型船を見掛けなかったので、釣り場を探しながら東進中、前方に船はいないと思い、釣り場を探す際、魚群探知機の映像を見ていたので、船首方で漂泊していたB船に気付かなかったと本事故後に思った。</p> <p>船長Aは、B船に構造物がなく、舷側の高さも低く、見えにくかったので、B船を見落としたのではないかと本事故後に思った。</p> <p>A船の釣り客2人は、船首部で腰を掛け、船尾方を向いて雑談しており、他の釣り客1人は船長の後ろで一緒に魚群探知機の映像を見ていたので、漂泊していたB船に気付かなかった。</p> <p>A船は、本事故当時、船首方に死角はなかった。</p> <p>船長Bは、平成30年6月14日に小型船舶操縦免許を取得後、約2週間であり、船外機付きのB船の操縦が初めてで、船外機の始動には慣れておらず、本事故当時、船外機を手際よく始動させていれば、衝突を避けるための措置がとれたかもしれないと本事故後に思った。</p> <p>船長Bは、過去に本件業者から、手漕ぎボートを2回レンタルしたことがあり、手漕ぎボートで漂泊しているときに接近する漁船が避けてくれた経験があった。</p> <p>B船は、有効な音響信号器具として装備品の笛1個を甲板上の物入れに備えていたが、すぐに取り出して使用できる状態ではなかった。</p> <p>船長Bは、笛をこれまで使用したことがなかったので、B船の存在を知らせる有効な音響信号として使用することを思いつかなかった。</p> <p>A船及びB船は、乗船者全員が救命胴衣を着用していた。</p>

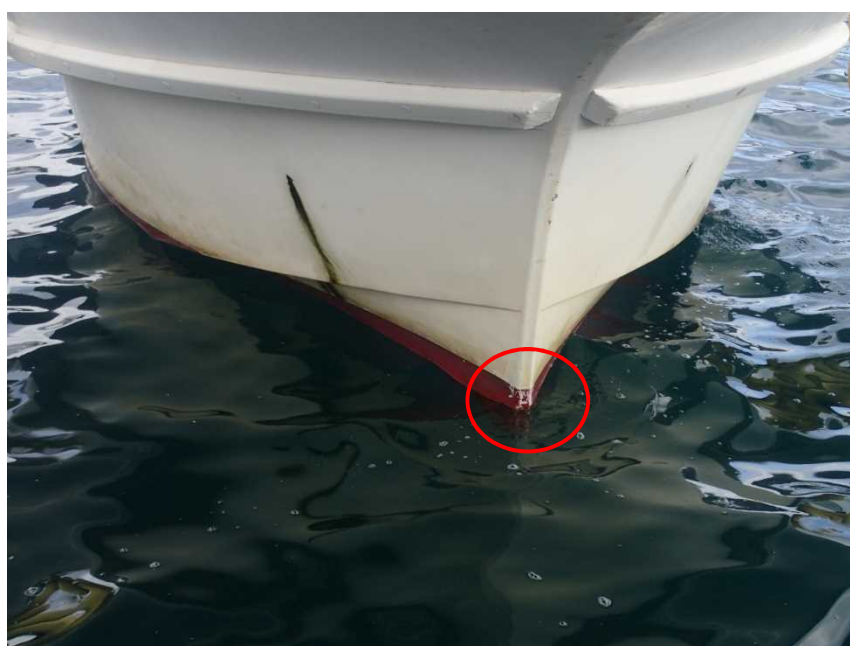
写真2 A船の損傷状況

B 軽傷 2人（船長B及び同乗者）
損傷	A 船首部外板に擦過傷 B 船首部外板に亀裂を伴う擦過傷
気象・海象	気象：天気 晴れ、風 風向 南西、風力 2、視界 良好 海象：海上 平穏、潮汐 下げ潮の初期
事故の経過	<p>A船は、船長Aが1人で乗り組み、釣り客3人を乗せ、遊漁を行う目的で、平成30年6月30日05時00分ごろ沼津市多比港を出港し、遊漁を行いながら、大瀬埼東方沖の釣り場に向けて移動を開始した。</p> <p>船長Aは、操舵室左舷側の操縦席に腰を掛け、魚群探知機で釣り場を探しながら、約6ノットの対地速力で手動操舵により東進中、突然衝撃を感じ、船首付近にB船が見えたので、衝突したことを知った。</p> <p>船長Aは、A船をB船に横付けし、A船の釣り客の協力を得て船長Bと船長Bの家族2人（以下「同乗者B₁」及び「同乗者B₂」という。）をA船に移乗させた後、海上保安庁に本事故の発生を通報した。</p> <p>A船は、船長Aが両船の浸水及び損傷状況を確認し、B船を貸し出している沼津市西浦立保所在のレンタルボート業者（以下「本件業者」という。）に本事故の発生を連絡し、B船の係留場所にB船をえい航した後、帰港した。</p> <p>B船は、船長Bが本件業者から貸し出しを受けて1人で乗り組み、同乗者B₁及び同乗者B₂の2人を乗せ、釣りを行う目的で、06時00分ごろ本件業者の係留地を出発し、06時22分ごろ大瀬埼東方沖で主機を停止し、船首からパラシュート型シーアンカーを投入して船首を西方に向け、漂流を始めた。（図1 参照）</p>

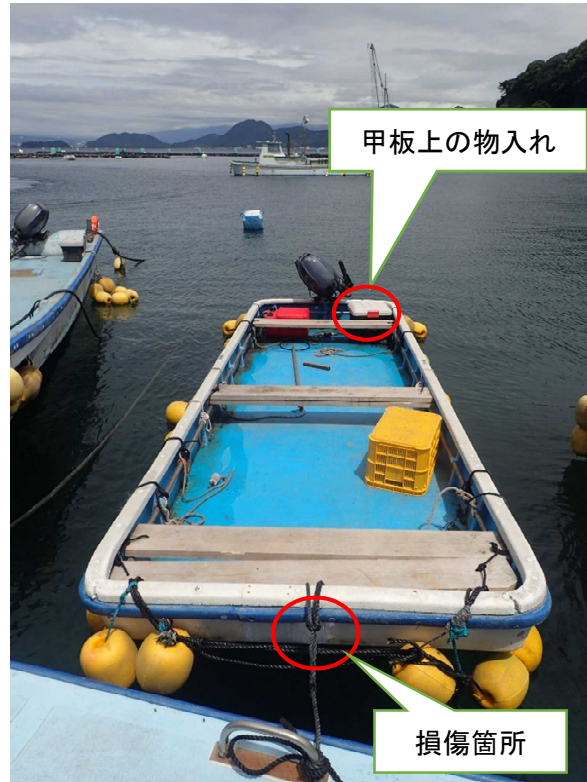
写真3 B船

<p>かず、B船と衝突したものと考えられる。</p> <p>船長Aは、B船に構造物はなく、舷側の高さが低く、B船が見えにくかったので、B船を見落とした可能性があると考えられる。</p> <p>B船は、大瀬埼東方沖で漂流中、船長Bが、接近するA船に気付いた際、航行中のA船がB船を避けるものと思い、漂流を続けたことから、A船と衝突したものと考えられる。</p>
原因	<p>本事故は、大瀬埼東方沖において、A船が釣り場を探しながら東進中、B船が漂流中、船長Aが、大瀬埼東方沖に向かう途中に、ふだんよく見掛ける2～3隻の他には小型船を見掛けなかったため、前方に船はいないと思い、魚群探知機の映像を見ながら航行を続けたため、船首方で漂流中のB船に気付かず、また、船長Bが、接近するA船に気付いた際、航行中のA船がB船を避けるものと思い、漂流を続けたため、両船が衝突したものと考えられる。</p>
再発防止策	<p>今後の同種事故等の再発防止に役立つ事項として、次のことが考えられる。</p> <ul style="list-style-type: none"> ・ 船長は、釣り場を探す際、前方に船はいないと思わず、常時周囲の適切な見張りを行うこと。 ・ 船長は、漂流中において、周囲の適切な見張りを行い、他船が自船に気付いていない可能性を考慮し、余裕のある時機に注意喚起信号を行うとともに、機関を始動して移動するなどの衝突を避けるための措置をとること。 ・ 船長は、常時、有効な音響信号を行えるよう準備しておくこと。
