船舶事故調査報告書

事故種類	衝突
発生日時	平成31年4月28日 07時00分ごろ
発生場所	山口県柳井市平郡島北方沖 下荷内島灯台から真方位182° 2.1海里（M）付近 （概位 北緯33° 48.7′ 東経132° 10.9′）
事故の概要	漁船福吉丸は、南西進中、また、プレジャーボート寿丸は、漂泊中、両船が衝突した。 寿丸は、同乗者が負傷し、左舷船首部外板の圧壊等を生じ、また、福吉丸は、左舷船首部外板の破口等を生じた。
事故調査の経過	令和元年5月24日、本事故の調査を担当する主管調査官（広島事務所）を指名した。 なお、後日、1人の地方事故調査官を新たに指名した。 原因関係者から意見聴取を行った。
事実情報 船種船名、総トン数 船舶番号、船舶所有者等 L×B×D、船質 機関、出力、進水等	A 漁船 福吉丸、4.4トン YG3-63121（漁船登録番号）、個人所有 10.80m（Lr）×2.64m×0.83m、FRP ディーゼル機関、漁船法馬力数70、昭和62年5月3日 B プレジャーボート 寿丸、1.1トン 291-22904山口、個人所有 7.06m（Lr）×2.12m×0.62m、FRP ディーゼル機関、48kW、昭和59年7月
乗組員等に関する情報	A 船長A 男性 79歳 一級小型船舶操縦士・特殊小型船舶操縦士・特定 免許登録日 昭和50年6月26日 免許証交付日 平成26年2月27日 （令和2年1月29日まで有効） B 船長B 男性 63歳 二級小型船舶操縦士・特殊小型船舶操縦士・特定 免許登録日 昭和56年8月31日 免許証交付日 平成29年5月29日 （令和5年2月11日まで有効）
死傷者等	A なし

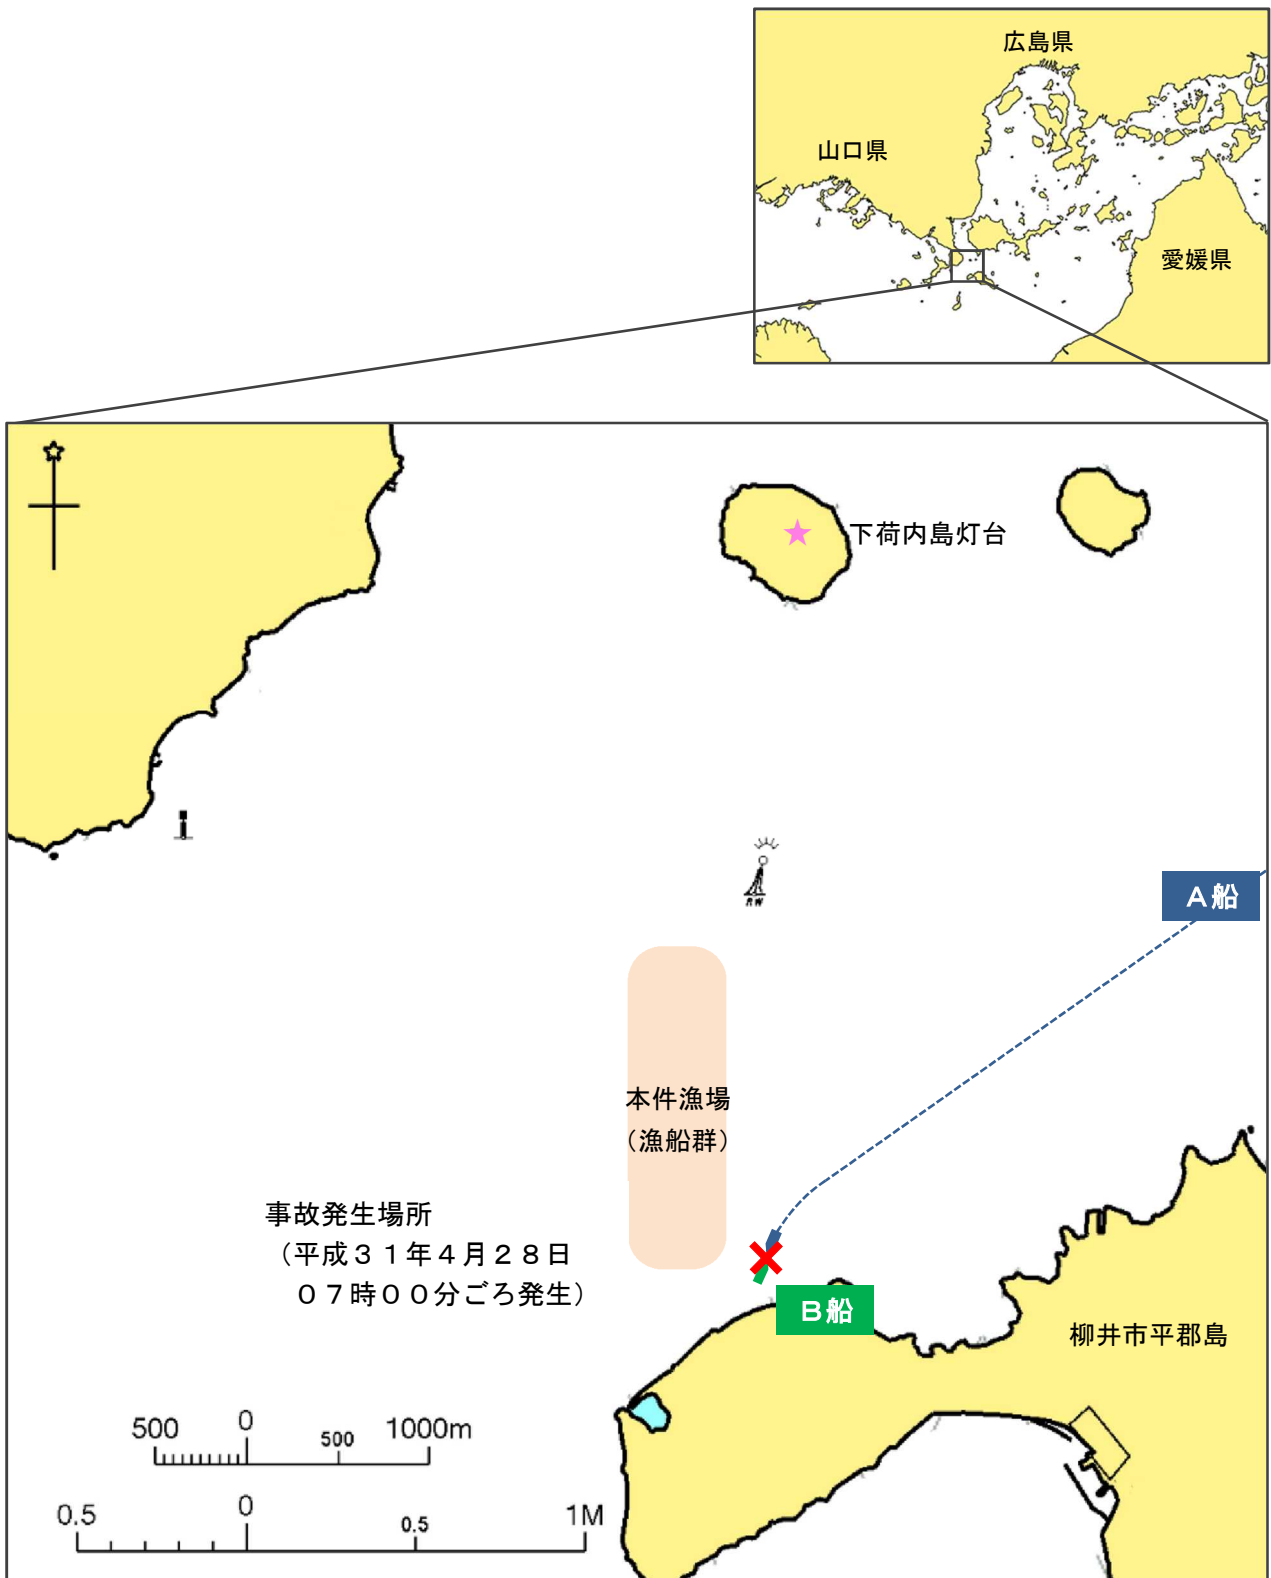
付図1 事故発生経過概略図

B 軽傷 1人（同乗者）
損傷	A 左舷船首部外板に破口、船首船底部に亀裂を伴う擦過傷 B 左舷船首部外板及び操舵室に圧壊、主機に濡損（全損）
気象・海象	気象：天気 晴れ、風向 東北東、風力 2、視界 良好 海象：波高 約0.5m、潮汐 下げ潮の中央期
事故の経過	<p>A船は、船長Aが1人で乗り組み、引き縄漁の目的で、平成31年4月28日06時00分ごろ平郡島北方沖の漁場（以下「本件漁場」という。）に向けて山口県周防大島町安下庄港を出港した。</p> <p>A船は、船長Aが、操舵室左舷側の操縦席に腰を掛けて操船に当たり、平郡島北方沖を約15km/hの対地速力で手動操舵により南西進していた。</p> <p>船長Aは、右舷船首方の本件漁場において既に操業している数隻の引き縄漁船（以下「漁船群」という。）を認め、その操業水域や状況が気になった。</p> <p>A船は、船長Aが左舷船首方約500mのところにB船を初認したが、このままの針路で航行すれば衝突のおそれはないと思い、その後は漁船群の状況を見ながら本件漁場南端に向けて航行を続けた。</p> <p>船長Aは、強い衝撃を感じ、左舷船首方にB船の帆柱を認めてB船と衝突したことを知った。</p> <p>船長Aは、家族に携帯電話で連絡し、海上保安庁への通報を依頼した。</p> <p>B船は、船長Bが1人で乗り組み、知人1人（以下「同乗者B」という。）を乗せ、06時00分ごろ平郡島北方沖の釣り場に向けて山口県上関町室津港を出港した。</p> <p>B船は、06時30分ごろ釣り場に到着し、船首を北東方に向け、船長Bが後部甲板右舷側で船首方を、同乗者Bが前部甲板右舷側で船尾方をそれぞれ向いて釣りをしながら漂泊していた。</p> <p>船長Bは、06時57分ごろ船首方にA船を初認し、A船がB船の方に向かって来ていることがわかったものの、航行しているA船が漂泊しているB船を避けると思い、その後のA船の動向を確認することなく釣りを続けた。</p> <p>B船は、船長Bがふと顔を上げた際、船首方至近に迫ったA船を認めて主機を後進にかけたものの、07時00分ごろその左舷船首部にA船の左舷船首部が衝突した。</p> <p>船長Bは、同乗者Bが落水したことを認め、A船に移乗して船長Aと共に同乗者BをA船に引き上げた。</p> <p>B船は、船長BがA船から再度移乗したが、機関室に浸水して沈没の危険を感じたので、南西流に流されるまま平郡島北側の砂浜に任意座礁した。</p> <p>同乗者Bは、来援した巡視艇により室津港に運ばれた後、救急車で</p>

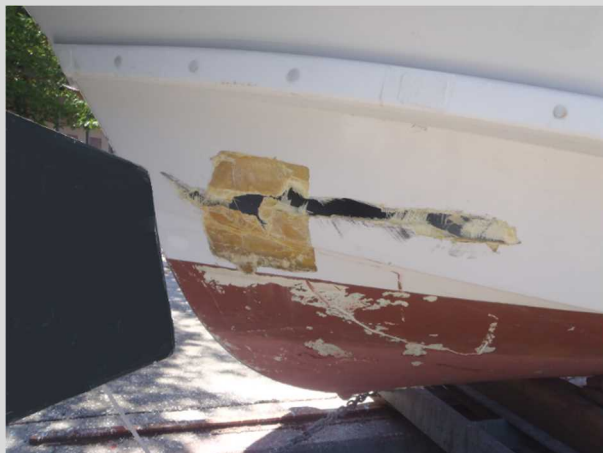
写真1 A船の損傷状況

左舷船首部外板

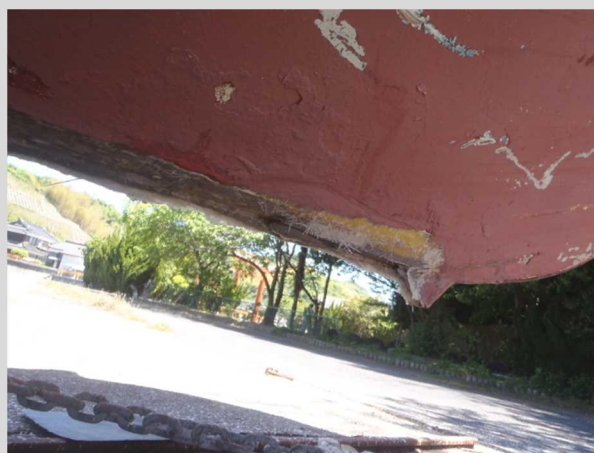
船首船底部

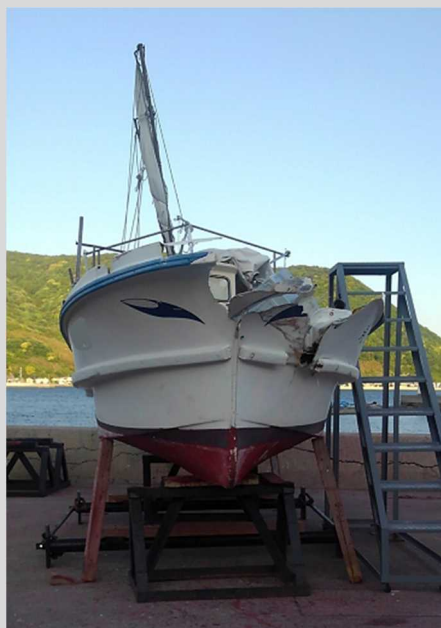
写真2 B船の損傷状況

船首部

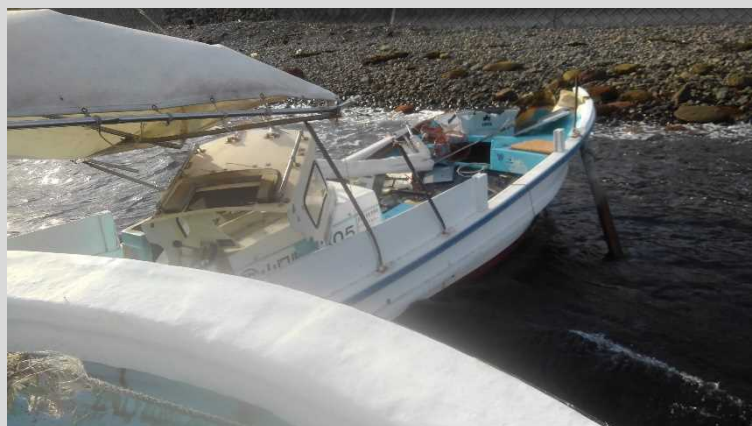
操舵室
