船舶事故調査報告書

事故種類	衝突
発生日時	令和元年6月2日 12時10分ごろ
発生場所	兵庫県淡路市富島港北西方沖 富島港北防波堤灯台から真方位333° 1,700m付近 （概位 北緯34° 33.9′ 東経134° 55.4′）
事故の概要	漁船住吉丸は、南東進中、また、プレジャーボート平成丸は、漂泊中、両船が衝突した。 平成丸は、船長及び同乗者2人が負傷し、右舷中央部外板の破口等を生じ、また、住吉丸は、船首材に破損等を生じた。
事故調査の経過	令和元年6月6日、本事故の調査を担当する主管調査官（神戸事務所）ほか1人の地方事故調査官を指名した。 原因関係者から意見聴取を行った。
事実情報 船種船名、総トン数 船舶番号、船舶所有者等 L×B×D、船質 機関、出力、進水等	A 漁船 住吉丸、4.9トン HG3-36316（漁船登録番号）、個人所有 10.95m (Lr) × 3.06m × 1.15m、FRP ディーゼル機関、48kW（動力漁船登録票による）、昭和63年7月22日 B プレジャーボート 平成丸、1.9トン 250-27149大阪、個人所有 7.95m (Lr) × 2.12m × 0.65m、FRP ガソリン機関、47.07kW、平成4年10月
乗組員等に関する情報	A 船長A 男性 72歳 一級小型船舶操縦士・特殊小型船舶操縦士・特定 免許登録日 昭和51年4月9日 免許証交付日 平成28年6月22日 （令和3年10月5日まで有効） B 船長B 男性 50歳 一級小型船舶操縦士 免許登録日 平成22年12月9日 免許証交付日 平成28年2月17日 （令和3年2月16日まで有効）
死傷者等	A なし

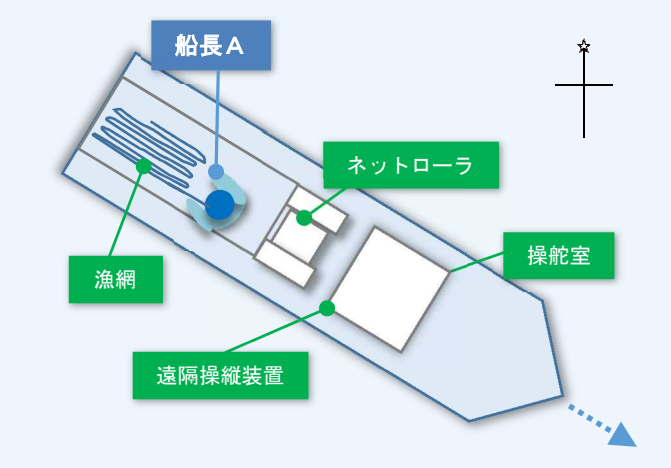
B 軽傷 3人（船長及び同乗者2人）
損傷	A 船首材に破損等 B 右舷中央部外板に破口を伴う割損、機関室等に濡損
気象・海象	気象：天気 曇り、風向 北西、風力 1、視界 良好 海象：波高 約0.5m
事故の経過	<p>A船は、船長Aが1人で乗り組み、令和元年6月2日12時00分ごろ底びき網漁の操業を終え、富島港に向けて富島港北西方沖の漁場を出発した。</p> <p>船長Aは、操舵室で操船に当たり約7ノット（kn）の対地速力で航行を続けていたが、船首方向に他船を認めなかったため富島港入港前に漁網に付着した海藻等を除去する作業（以下「漁網作業」という。）をすることとし、主機及び舵を遠隔操縦に切り替えて船尾甲板に向かった。</p> <p>船長Aは、船尾甲板で船尾方を向いた姿勢で漁網作業を開始し、時折、顔を振り向き船首方等の周囲を見ながら、漁網作業を続けた。（図1参照）</p>

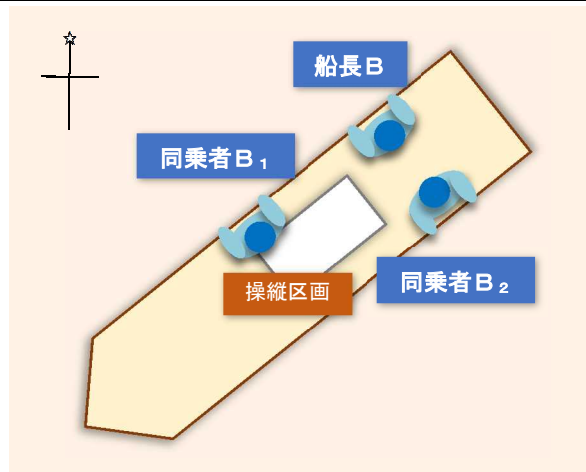
図2 B船の配置

<p>図1 A船の配置</p> <p>A船は、船長Aが12時10分ごろ船首方を見た際、B船が船首方至近に接近していることに気付き、行きあしを止めようと遠隔装置で主機を中立運転としたが、そのまま惰性で前進し続け、A船の船首部とB船の右舷中央部とが衝突した。</p> <p>B船は、船長Bが1人で乗り組み、同乗者2人を乗せ、06時00分ごろから明石海峡周辺において移動しながら釣りを行っていた。</p> <p>B船は、12時05分ごろ、富島港沖に到着し、船長Bが船首を南西方に向けて機関を停止し、漂泊した状態で釣りをを行うこととした。</p> <p>B船は、船長Bが右舷船尾部で、同乗者のうち1人（以下「同乗者B₁」という。）が操縦区画の右舷側で、もう1人の同乗者（以下「同乗者B₂」という。）が左舷船尾部でそれぞれ釣りを開始した。（図2参照）</p>

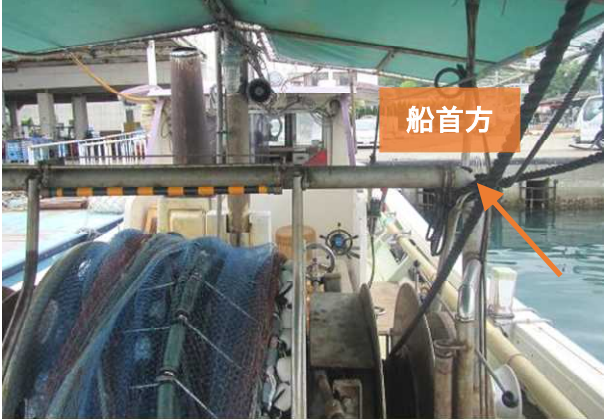
A船は、船長Aが漁網作業を行っていた位置から、操舵室等の構造物によって船首方に死角が生じていた。(写真3参照)

<p>写真3 漁網作業中の船長Aの船首方の死角</p> <p>B船の乗船者は、いずれも膨張型ベルト式の救命胴衣を着用していた。</p>
<p>分析</p> <p>乗組員等の関与 船体・機関等の関与 気象・海象等の関与 判明した事項の解析</p>	<p>A あり、B あり A なし、B なし A なし、B なし</p> <p>A船は、富島港北西方沖を南東進中、船長Aが、船首方向に船舶がいないと思い、船尾甲板で、時折、顔を振り向き船首方向等の周囲を見ながら漁網作業を行い航行を続けたことから、至近に接近するまでB船に気付かず、B船と衝突したものと考えられる。</p> <p>船長Aは、船首方向を確認した際、船尾甲板で漁網作業を続けた姿勢で顔を船首方に振り向けていたことから、B船を操舵室等の死角によって認めることができなかつた可能性があると考えられる。</p> <p>B船は、富島港北西方沖において船首を南西方に向けて漂流中、船長Bが、南東進するA船を認めたものの、A船がB船の船首方を通過するものと思い、漂流を続けたことから、A船と衝突したものと考えられる。</p>
<p>原因</p>	<p>本事故は、富島港北西方沖において、A船が南東進中、B船が漂流中、船長Aが、船首方向に船舶がいないと思い、船尾甲板で漁網作業を行い航行を続け、また、船長Bが、南東進するA船を認めたものの、A船がB船の船首方を通過するものと思い、漂流を続けたため、両船が衝突したものと考えられる。</p>
<p>再発防止策</p>	<p>今後の同種事故等の再発防止に役立つ事項として、次のことが考えられる。</p> <ul style="list-style-type: none"> ・航行中、甲板上等で作業を行わなければならない場合は、操舵室等の構造物による死角を補う見張りを継続した状態で行うこと。 ・漂流中であっても、接近する他船を認めた場合はその動向を継続的に観察し、他船が避けてくれると思込まず、余裕がある時機に機関を用いて移動するなど、衝突を避けるための措置を講じること。

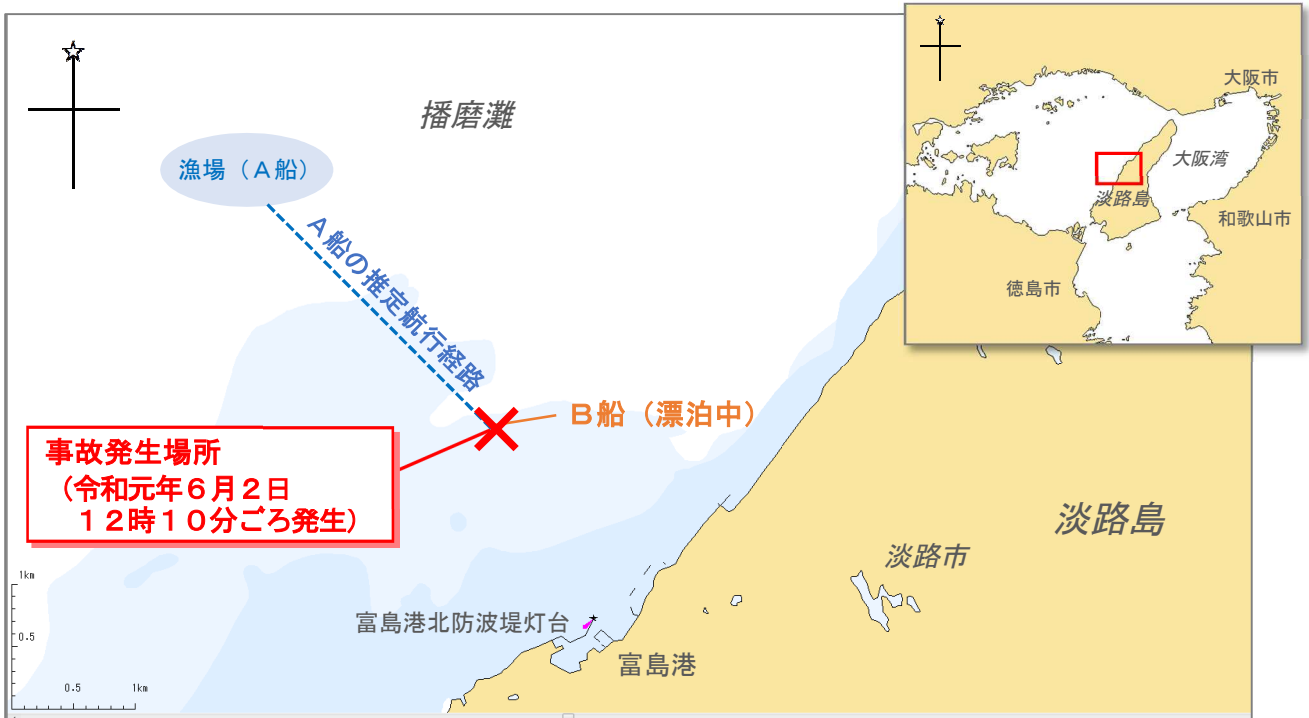
付図1 事故発生経過概略図

(付図1 事故発生経過概略図、写真1 A船、写真2 B船 参照)

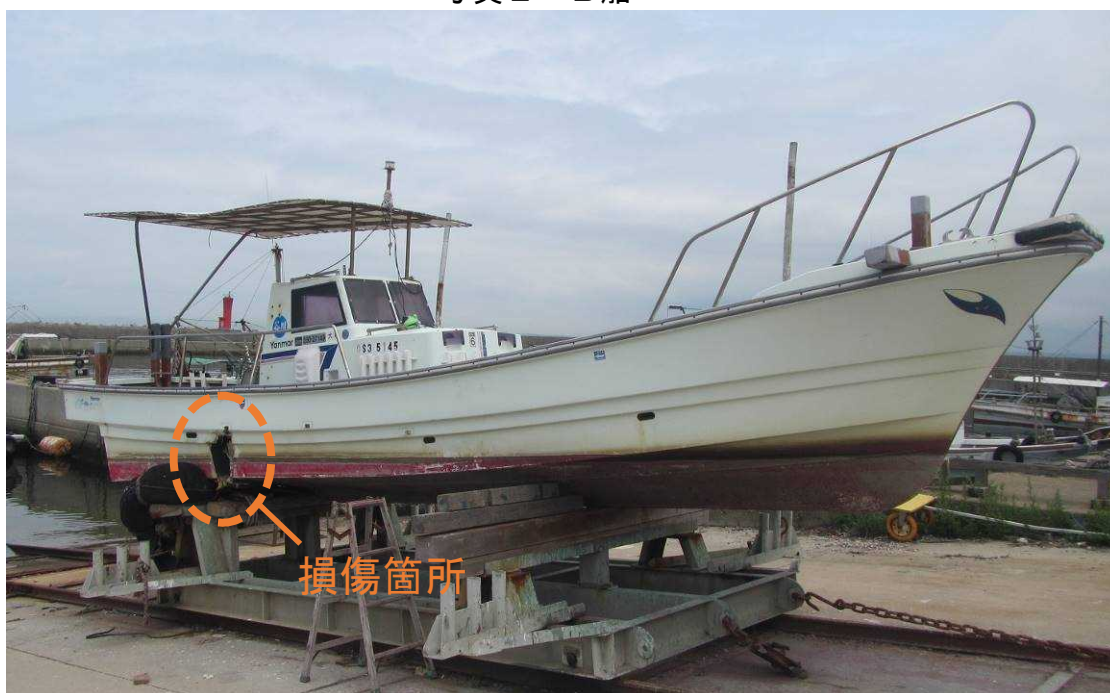
写真2 B船

B船は、右舷中央部に生じた破口から機関室に浸水して自力での航行ができなくなり、同乗者B₂もA船に移乗した上で、A船に横抱きの状態でえい航され、12時40分ごろ富島港に入港した。
