船舶事故調査報告書

事故種類	衝突
発生日時	平成30年11月10日 08時30分ごろ
発生場所	福岡県福津市 鼓島西方沖 津屋崎鼻灯台から真方位320° 2.1海里（M）付近 （概位 北緯33° 48.8′ 東経130° 25.4′）
事故の概要	遊漁船白鷹は、漁場を移動しようとして発進した際、漂泊中のプレジャーボートヤマトに衝突した。 ヤマトは、船長及び同乗者が負傷し、右舷船尾部外板に破口等を生じ、白鷹は、船首部船底外板に擦過傷を生じた。
事故調査の経過	平成31年3月29日、本事故の調査を担当する主管調査官（門司事務所）ほか1人の地方事故調査官を指名した。 原因関係者から意見聴取を行った。
事実情報 船種船名、総トン数 船舶番号、船舶所有者等 L×B×D、船質 機関、出力、進水等	A 遊漁船 白鷹、4.6トン 294-13466福岡、個人所有 9.95m（Lr）×2.98m×0.88m、FRP ディーゼル機関、275.81kW、昭和62年7月 B プレジャーボート ヤマト、5トン未満 290-53610福岡、個人所有 6.67m（Lr）×2.52m×1.27m、FRP ガソリン機関（船外機）、66.20kW、平成12年3月
乗組員等に関する情報	A 船長A 男性 51歳 一級小型船舶操縦士・特殊小型船舶操縦士・特定 免許登録日 平成24年11月13日 免許証交付日 平成29年1月17日 （令和4年1月16日まで有効） B 船長B 男性 67歳 一級小型船舶操縦士・特殊小型船舶操縦士・特定 免許登録日 平成22年9月15日 免許証交付日 平成27年6月30日 （令和2年9月14日まで有効）
死傷者等	A なし B 軽傷 2人（船長B、同乗者）

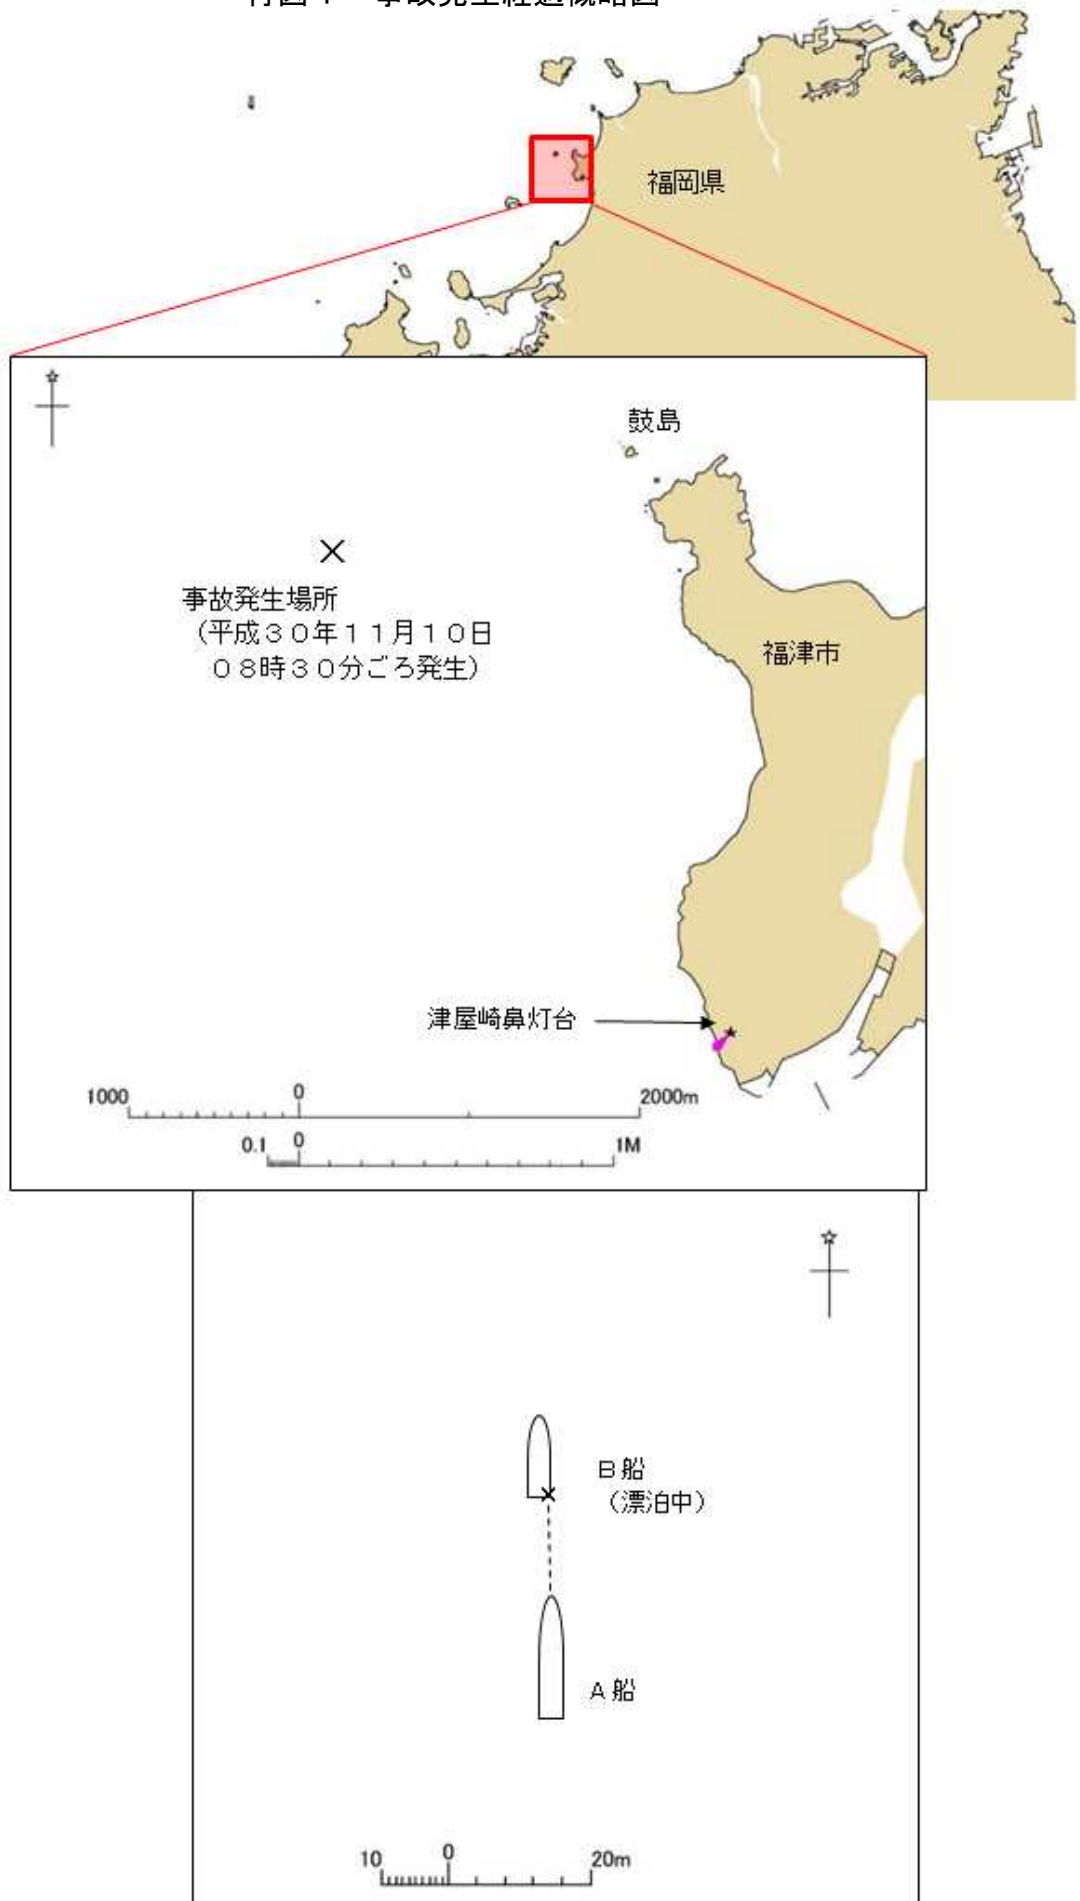
付図1 事故発生経過概略図

損傷	<p>A 船首部船底外板に擦過傷</p> <p>B 右舷船尾部外板に破口、亀裂及び凹損</p>
気象・海象	<p>気象：天気 晴れ、風向 北東、風力 3、視界 良好</p> <p>海象：波高 約0.5m</p>
事故の経過	<p>A船は、船長Aが1人で乗り組み、釣り客4人を乗せ、平成30年11月10日06時10分ごろ福岡県福津市津屋崎漁港を出港し、06時30分ごろ鼓島西方沖1.1M付近の釣り場に到着した。</p> <p>船長Aは、主機を停止した状態で漂流を開始し、流し釣りで釣り客に遊漁を行わせていたが、08時00分ごろ周囲に釣り船が約40隻集まり、釣りをを行うのが難しくなったので、A船を東方に約100m移動させた際、左舷方約50mの距離に船舶を確認したが、それ以外付近に船舶は確認できなかった。</p> <p>船長Aは、A船の船首を北方に向けて漂流を開始した後、北東風により南南西方に約0.5ノットの対地速力で流されながら釣り客に遊漁を行わせた。</p> <p>船長Aは、後部甲板の釣り客2人の釣り糸が絡まったので、操舵室から後部甲板へ行き、絡まりを解き終わって操舵室に戻ると魚群探知機に魚群が映っていなかったため、釣り客に竿をしまうように告げ、08時30分ごろ釣り場を移動しようとA船を発進させた直後、衝撃を感じ、B船と衝突したことに気付いた。</p> <p>B船は、船長Bが1人で乗り組み、同乗者1人を乗せ、釣りの目的で、08時00分ごろ鼓島西方沖で主機を停止した状態で漂流しながら流し釣りを開始した。</p> <p>船長Bは、釣りのポイントがずれているような気がしたので、漂流しているA船の左舷方を北上してA船の右舷前方で漂流し、釣りを再開した。</p> <p>船長Bは、B船の左舷後方で舷側に釣り竿を出して立って釣りをを行い、同乗者は、船尾部で船首方を向いて座り、下を向いて仕掛けを作っていたところ、A船がB船の右舷船尾方約14～16mのところまで流されたところを視認した。</p> <p>船長Bは、A船がエンジンをかける音を聞き、船尾方を見たところ、B船に向かって発進するA船を認め、大声で危ないと叫んだが、どうすることもできず、北方を向いたB船の右舷船尾部にA船の船首部が衝突した。</p> <p>船長Bは、B船の損傷状況の確認を行い、連絡先を交換して帰港し、海上保安庁に本事故の発生を通報した。</p> <p>船長B及び同乗者は、帰港後、それぞれ病院を受診し、船長Bが左足関節捻挫等、同乗者が腰部背部打撲等と診断された。</p> <p>(付図1 事故発生経過概略図 参照)</p>

<p>上りをし、漂泊して流されながら釣りを行っていた。</p> <p>船長Aは、約40隻の船団から離れて遊漁を再開したので、周囲に船舶はいないと思い、前路を確認せずに発進したかもしれないと本事故後に思った。</p> <p>船長Bは、A船がB船の周囲で釣りを行っていたので、B船に気付いていないと思わなかった。</p> <p>船長B及び同乗者は、救命胴衣を着用していた。</p>
<p>分析</p> <p>乗組員等の関与 船体・機関等の関与 気象・海象等の関与 判明した事項の解析</p>	<p>A あり、B なし A なし、B なし A なし、B なし</p> <p>A船は、鼓島西方沖において、次の釣り場に移動する際、船長Aが、前路に船舶がいなくって発進したことから、B船と衝突したものと考えられる。</p> <p>B船は、鼓島西方沖において漂泊中、船長Bが左舷後方で立っていた際、A船がエンジンをかける音を聞き、B船に向かって発進したので、衝突の危険を感じ大声で叫んだが、どうすることもできず、A船と衝突したものと考えられる。</p>
<p>原因</p>	<p>本事故は、鼓島西方沖において、A船が次の釣り場に移動する際、B船が漂泊中、船長Aが、前路に船舶がいなくって発進したため、A船がB船に衝突したものと考えられる。</p>
<p>再発防止策</p>	<p>今後の同種事故等の再発防止に役立つ事項として、次のことが考えられる。</p> <ul style="list-style-type: none"> ・釣り場を移動する際は、周囲に船がいなくって思い込まず、よく確認して発進すること。
