船舶事故調査報告書

事故種類	乗組員死亡
発生日時	不明（令和元年6月15日 01時00分ごろ以降の出港時刻～11時00分ごろの間）
発生場所	不明（長崎県新上五島町 ^{しんかみごとう} 葛島 ^{かづら} 周辺）
事故の概要	漁船さおりは、出港した後、船長が落水して死亡した。 さおりは、船首部船底外板の破口等を生じた。
事故調査の経過	令和元年7月1日、本事故の調査を担当する主管調査官（長崎事務所）ほか1人の地方事故調査官を指名した。 原因関係者からの意見聴取は、本人が本事故で死亡したため、行わなかった。
事実情報 船種船名、総トン数 船舶番号、船舶所有者等 L×B×D、船質 機関、出力、進水等	漁船 さおり、0.6トン NS3-602933（漁船登録番号）、個人所有 5.05m（Lr）×1.68m×0.66m、FRP ガソリン機関、18.4kW、平成11年3月4日 第292-51641号（船舶検査済票の番号）
乗組員等に関する情報	船長 男性 71歳 一級小型船舶操縦士・特殊小型船舶操縦士・特定 免許登録日 昭和59年7月12日 免許証交付日 平成31年2月5日 （令和6年7月11日まで有効）
死傷者等	死亡 1人（船長）
損傷	船首部船底外板に破口及び擦過傷、左舷中央部船底外板に擦過傷
気象・海象	気象：天気 雨のち曇り、風向 北～北北西、風力 3～5 海象：水温 約21℃ 新上五島町には、6月14日10時16分に強風注意報及び波浪注意報が、16時26分に雷注意報がそれぞれ発表された後、15日04時19分に雷注意報が解除されたが、強風注意報及び波浪注意報は本船発見時まで、いずれも継続中であつた。
事故の経過	船長は、刺し網漁の目的で、令和元年6月15日01時00分ごろ自宅を出た後、新上五島町桐古里 ^{きりふるさと} 漁港に係留中の本船に向かった。 船長の家族は、本船が朝になっても帰港せず、10時00分ごろ船長の携帯電話に連絡したものの、電話が通じなかった。

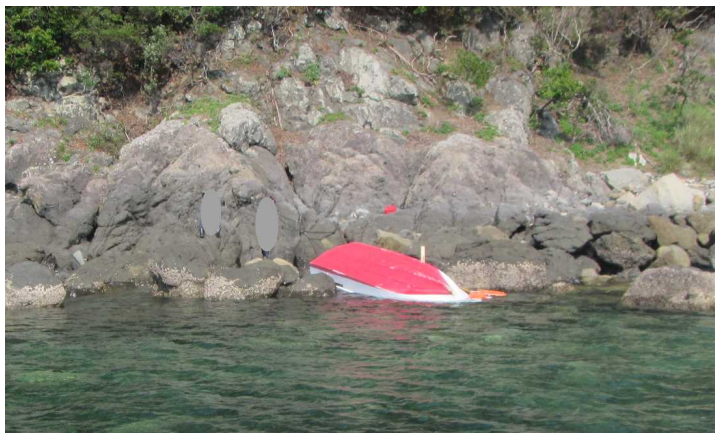
葛島東方に設置している養殖筏^{いかだ}付近を航行中の漁船の乗組員は、11時00分ごろ葛島東方の海岸付近に転覆した状態で漂着している本船を発見し、本船が所属する漁業協同組合に連絡した。(写真1参照)

写真1 転覆した状態で漂着した本船

<p>水した可能性があると考えられる。</p> <p>船長は落水して死亡した可能性があると考えられるが、目撃者がおらず、それらの状況を明らかにすることはできなかった。</p> <p>本船は、転覆した状態で発見され、本船の船外機等が発見された海岸付近の岩に赤色のペイントが付着していたことから、同岩に乗り揚げて転覆した可能性があると考えられる。</p>
原因	<p>本事故は、本船が葛島周辺において、船長が落水したことにより発生した可能性があると考えられる。</p>
再発防止策	<p>今後の同種事故等の再発防止及び被害の軽減に役立つ事項として、次のことが考えられる。</p> <ul style="list-style-type: none"> ・乗船中は、十分に注意して落水防止に努めること。 ・暴露甲板上では、救命胴衣を着用すること。 ・防水型又は防水パックに入れた携帯電話を常に身に付け、緊急時の連絡手段を確保しておくことが望ましい。
