船舶事故調査報告書

事故種類	衝突
発生日時	平成31年3月11日 10時10分ごろ
発生場所	長崎県佐世保市高島西方沖 牛ヶ首灯台から真方位346° 1.9海里（M）付近 （概位 北緯33° 11.5′ 東経129° 34.3′）
事故の概要	漁船第三十一日の出丸は、北東進中、また、プレジャーボートフジは、錨泊中、両船が衝突した。 フジは、船長及び同乗者が負傷し、左舷船首部等に圧壊を生じ、また、第三十一日の出丸は、船首部外板の擦過傷等を生じた。
事故調査の経過	平成31年3月14日、本事故の調査を担当する主管調査官（長崎事務所）ほか1人の地方事故調査官を指名した。 原因関係者から意見聴取を行った。
事実情報 船種船名、総トン数 船舶番号、船舶所有者等 L×B×D、船質 機関、出力、進水等	A 漁船 第三十一日の出丸、9.1トン NS2-23044（漁船登録番号）、個人所有 13.82m（Lr）×3.09m×1.09m、FRP ディーゼル機関、382.46kW、平成7年2月20日 第292-39396号（船舶検査済票の番号） B プレジャーボート フジ、5トン未満 292-44323長崎、個人所有 5.90m（Lr）×2.09m×0.86m、FRP ガソリン機関（船外機）、37.00kW、平成11年9月16日（第1回定期検査）
乗組員等に関する情報	A 船長A 男性 59歳 一級小型船舶操縦士・特殊小型船舶操縦士・特定 免許登録日 昭和53年5月12日 免許証交付日 平成26年1月22日 （令和元年7月7日まで有効） B 船長B 男性 53歳 二級小型船舶操縦士・特殊小型船舶操縦士・特定 免許登録日 平成9年9月10日 免許証交付日 平成29年6月13日 （令和4年10月4日まで有効）

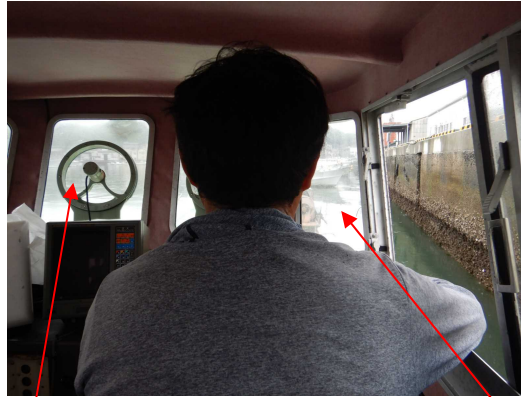
写真2 船長Aの操船姿勢（再現）

前面左側の旋回窓

船長Aが船長Bを認めた窓

A船は、高島西方沖を北東進中、船長Aが、椅子に腰を掛けた姿勢で前面の窓枠によって船首方に死角が生じていた状況下、前路には航行の支障となる他船はいないと思い、次の作業場での作業の手順を考えながら同じ姿勢を続けて航行したことから、錨泊中のB船に気付くのが遅れ、B船と衝突したものと考えられる。

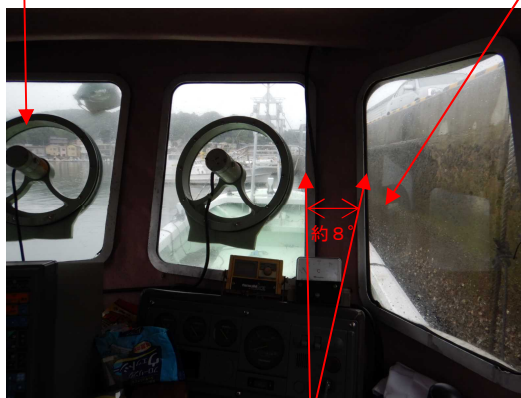
写真3 船長Aの操船位置から船首方を見たときの状況

[船長Aの視線]
