船舶事故調査報告書

事故種類	衝突
発生日時	平成31年4月28日 05時03分ごろ
発生場所	三重県紀北町三木崎南東方沖 三木崎灯台から真方位148° 2.1海里（M）付近 （概位 北緯33° 56.0′ 東経136° 18.0′）
事故の概要	漁船第十五長栄丸は、北東進中、また、漁船松永丸は、漂泊中、両船が衝突した。 松永丸は、船長が負傷し、右舷中央部外板の破口等を生じ、また、第十五長栄丸は、船首部に破口等を生じた。
事故調査の経過	令和元年5月9日、本事故の調査を担当する主管調査官（横浜事務所）ほか1人の地方事故調査官を指名した。 原因関係者から意見聴取を行った。
事実情報 船種船名、総トン数 船舶番号、船舶所有者等 L×B×D、船質 機関、出力、進水等	A 漁船 第十五長栄丸、19トン ME2-5692（漁船登録番号）、有限会社丸久水産（A社） 25.40m×4.38m×1.85m、FRP ディーゼル機関、670kW、平成12年7月12日 第243-34013号（船舶検査済票の番号） B 漁船 松永丸、2.93トン ME3-50072（漁船登録番号）、個人所有 8.84m（Lr）×2.16m×0.70m、FRP ディーゼル機関、147kW、昭和57年6月25日 第243-40810号（船舶検査済票の番号）
乗組員等に関する情報	A 船長A 男性 51歳 一級小型船舶操縦士・特殊小型船舶操縦士・特定 免許登録日 平成11年4月5日 免許証交付日 平成31年3月5日 （令和6年4月4日まで有効） 機関長A 男性 45歳 二級小型船舶操縦士・特殊小型船舶操縦士・特定 免許登録日 平成5年1月29日 免許証交付日 平成29年3月13日 （令和5年1月28日まで有効）

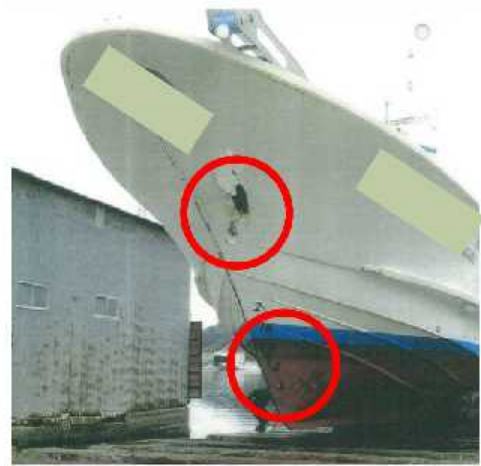
写真2 A船の損傷状況

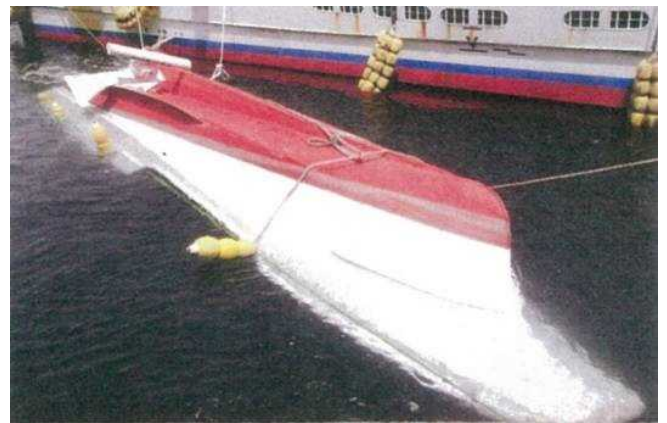
写真4 B船の転覆状況
