## 船舶事故調査報告書

事故種類	衝突
発生日時	令和元年6月3日 11時30分ごろ
発生場所	和歌山県由良港 紀伊由良港ムロノキ鼻灯標から真方位315°690m付近 （概位 北緯33°57.2′ 東経135°05.0′）
事故の概要	漁船箱崎丸は、南西進中、また、プレジャーボートTAIRYOMARU.1は、漂泊中、両船が衝突した。 TAIRYOMARU.1は、船長及び同乗者2人が負傷し、両舷外板の破口等を生じ、また、箱崎丸は、船底部等に擦過傷を生じた。
事故調査の経過	令和元年6月7日、本事故の調査を担当する主管調査官（神戸事務所）ほか1人の地方事故調査官を指名した。 原因関係者から意見聴取を行った。
事実情報 船種船名、総トン数 船舶番号、船舶所有者等 L×B×D、船質 機関、出力、進水等	A 漁船 箱崎丸、4.56トン WK3-19607（漁船登録番号）、個人所有 10.49m (Lr) × 2.60m × 0.75m、FRP ディーゼル機関、漁船法馬力数60、昭和57年5月27日 B プレジャーボート TAIRYOMARU.1、0.5トン WK3-19838（漁船登録番号）、個人所有 5.17m (Lr) × 1.67m × 0.64m、FRP ガソリン機関、7.3kW、昭和61年10月1日 第252-26821号（船舶検査済票の番号）
乗組員等に関する情報	A 船長A 男性 83歳 一級小型船舶操縦士・特殊小型船舶操縦士・特定 免許登録日 昭和49年11月29日 免許証交付日 平成31年1月28日 （令和6年10月1日まで有効） B 船長B 男性 67歳 一級小型船舶操縦士・特殊小型船舶操縦士・特定 免許登録日 昭和58年8月10日 免許証交付日 平成29年8月29日 （令和5年8月9日まで有効） 同乗者B <sub>1</sub> 男性 41歳

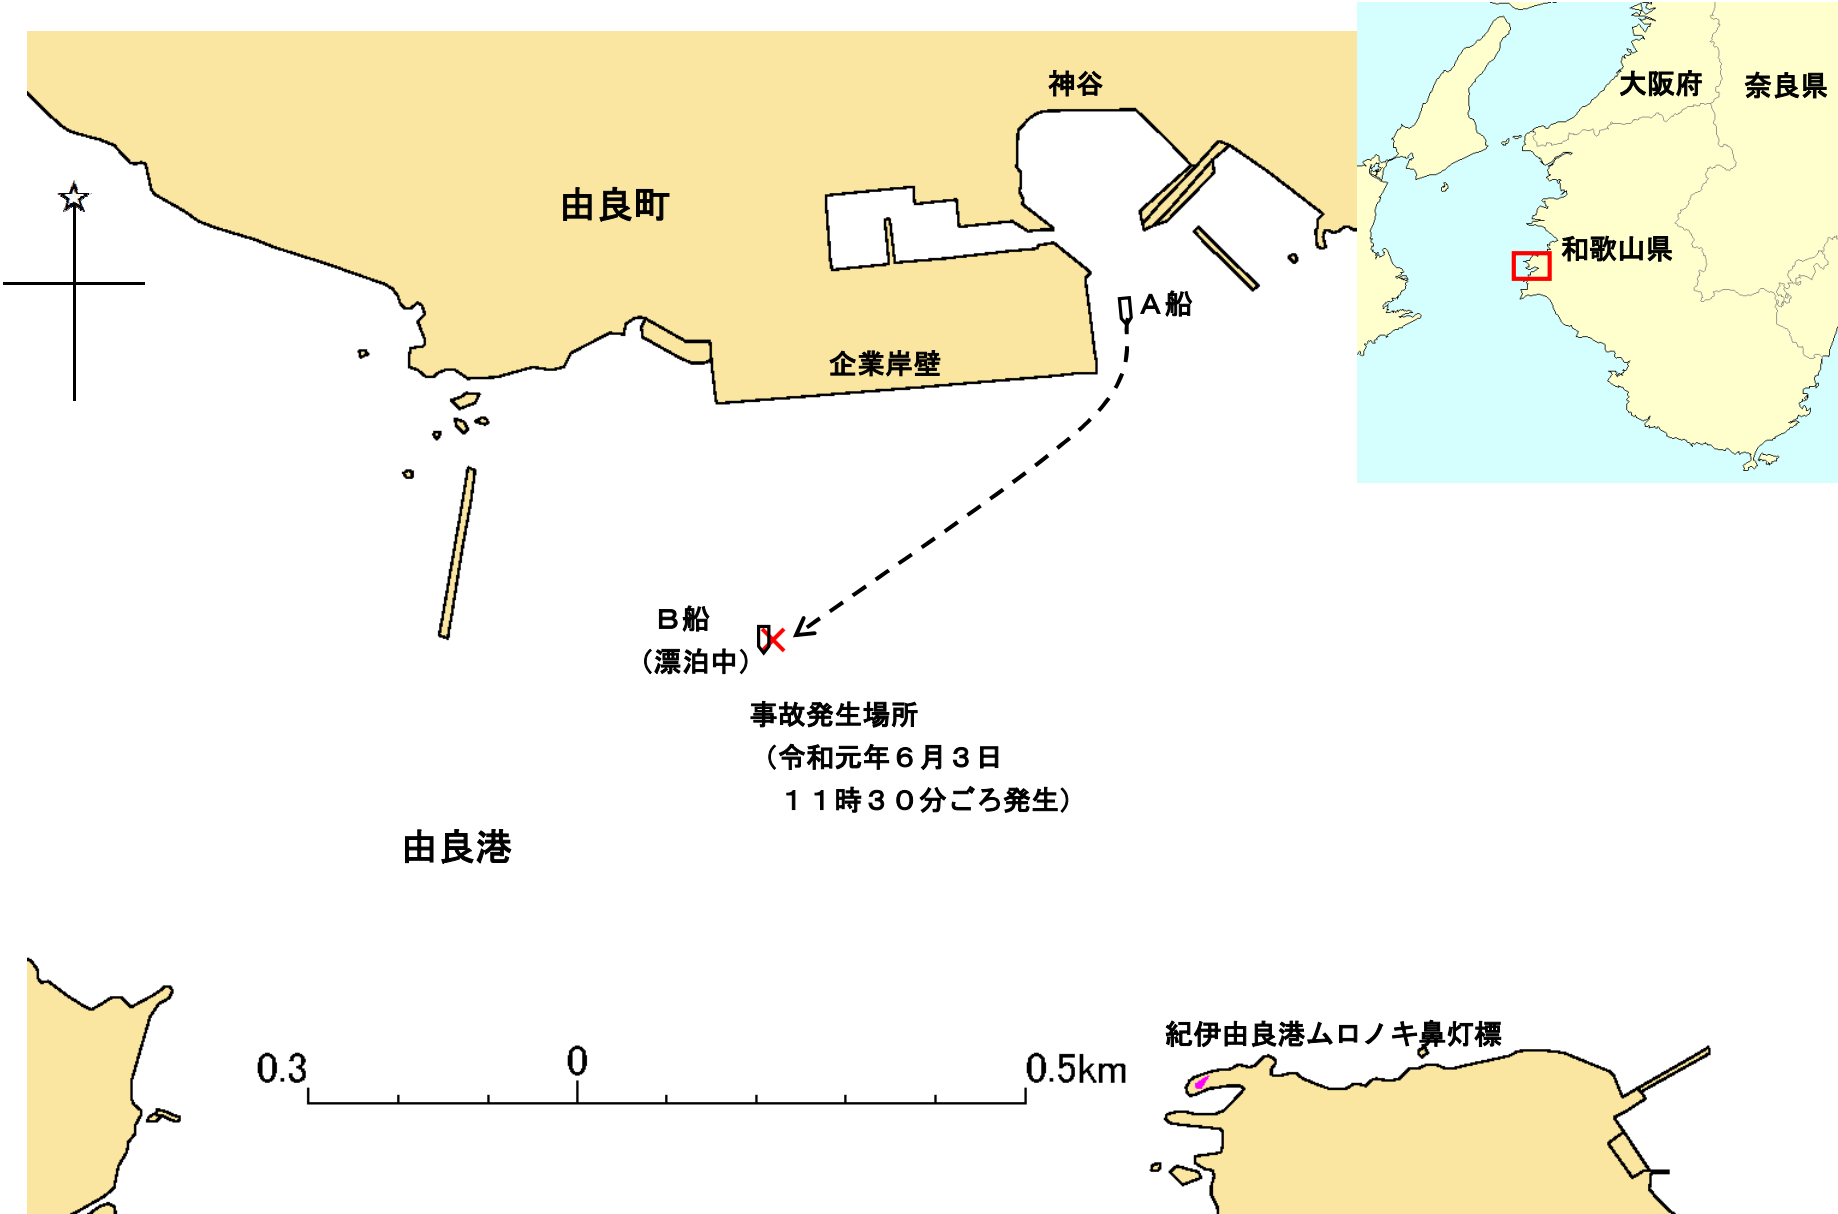
付図1 事故発生経過概略図

同乗者B <sub>2</sub> 男性 70歳
死傷者等	A なし B 重傷 1人(同乗者B <sub>1</sub> )、軽傷 2人(船長B及び同乗者B <sub>2</sub> )
損傷	A 船底部及び右舷船首部外板に擦過傷 B 両舷外板に破口、マストに折損
気象・海象	気象：天気 晴れ、風向 西、風力 2、視界 良好 海象：海上 平穏
事故の経過	<p>A船は、船長Aが1人で乗り組み、一本釣り漁を終え、和歌山県由良町神谷の船だまりで水揚げを行った後、令和元年6月3日11時25分ごろ和歌山県有田市の係留地に向けて出発した。</p> <p>船長Aは、操舵室左舷側の操縦席に腰を掛け、手動操舵により‘由良港の民間企業専用岸壁’（以下「企業岸壁」という。）東方沖を南進した後、右転して南西進を開始し、正船首方を見たものの、他船を見掛けなかったため、前路に他船はいないと思い、約10ノット(kn)の速力(対地速力、以下同じ。)に増速した。</p> <p>船長Aは、A船が、企業岸壁南東端沖を通過し、増速して南西進中、11時30分ごろ船体に衝撃を感じた後、B船を認め、A船とB船とが衝突したことを知った。</p> <p>B船は、レンタルボートで、船長Bが1人で乗り組み、同乗者B<sub>1</sub>及び同乗者B<sub>2</sub>を乗せ、釣りの目的で、06時00分ごろ由良町吹井の棧橋を出発した。</p> <p>船長B、同乗者B<sub>1</sub>及び同乗者B<sub>2</sub>は、06時15分ごろ、企業岸壁南西方沖でB船の船首を南方に向けて船外機を停止し、漂泊して流し釣りを開始した。</p> <p>船長Bは、企業岸壁南方沖まで流されては南西方沖まで戻って流し釣りを繰り返した後、釣りを終え、釣り道具の片付けをしていたところ、左舷船尾方からエンジン音が聞こえ、B船に接近するA船を認めた。</p> <p>B船は、船長B、同乗者B<sub>1</sub>及び同乗者B<sub>2</sub>が手を振って大声を出したものの、A船と衝突した。</p> <p>船長B、同乗者B<sub>1</sub>及び同乗者B<sub>2</sub>は、衝突の衝撃で落水し、船長B及び同乗者B<sub>2</sub>は自力でB船に上がり、同乗者B<sub>1</sub>は同乗者B<sub>2</sub>に引き上げられた。</p> <p>船長Bは、B船がA船に横抱きされて吹井の棧橋に戻った後、B船の所有者に救急車の手配を依頼した。</p> <p>B船の所有者は、118番通報及び119番通報を行った。</p> <p>船長B、同乗者B<sub>1</sub>及び同乗者B<sub>2</sub>は、救急車で病院に搬送され、船長Bが右前腕挫創及び頭部挫創、同乗者B<sub>1</sub>が第一腰椎破裂骨折、同乗者B<sub>2</sub>が右膝打撲と診断された。</p> <p>(付図1 事故発生経過概略図 参照)</p>

<p>その他の事項</p>	<p>船長Aは、本事故発生場所付近の航行経験が豊富であった。</p> <p>船長Aは、操縦席前方の窓ガラスを開けて操船を行っていた。</p> <p>A船は、約6～13knの速力で航行すると船首が浮上して正船首方に死角が生じ、約10knの速力で航行すると死角の範囲が最も広くなる状況であった。</p> <p>船長Bは、ふだん神谷の船だまりから出航する船舶をあまり見掛けず、また、本事故当日も数隻しか見掛けていなかったため、船尾方から接近する他船はいないと思っていた。</p> <p>船長B、同乗者B<sub>1</sub>及び同乗者B<sub>2</sub>は、救命胴衣を着用していた。</p>
<p><b>分析</b></p> <p>乗組員等の関与 船体・機関等の関与 気象・海象等の関与 判明した事項の解析</p>	<p>A あり、B あり A あり、B なし A なし、B なし</p> <p>A船は、由良港を南西進中、船長Aが、正船首方に他船を見掛けず、前路に他船はいないと思い、増速して船首浮上により正船首方に死角が生じている状況下で航行を続けたことから、前路で漂泊中のB船に気付かず、B船と衝突したものと考えられる。</p> <p>B船は、由良港において、漂泊中、船長Bが、ふだん神谷の船だまりから出航する船舶をあまり見掛けず、また、本事故当日も数隻しか見掛けていなかったため、船尾方から接近する他船はいないと思い、釣り道具の片付けをしていたことから、左舷船尾方から接近するA船に気付くのが遅れ、A船と衝突したものと考えられる。</p>
<p><b>原因</b></p>	<p>本事故は、由良港において、A船が南西進中、B船が漂泊中、船長Aが、前路に他船はいないと思い、船首浮上により正船首方に死角が生じている状況下で航行を続け、また、船長Bが、船尾方から接近する他船はいないと思い、釣り道具の片付けをしていたため、両船が衝突したものと考えられる。</p>
<p><b>再発防止策</b></p>	<p>今後の同種事故等の再発防止及び被害の軽減に役立つ事項として、次のことが考えられる。</p> <ul style="list-style-type: none"> <li>・ 増速により船首死角を生じる場合は、増速前に前路に他船がないことを確認すること。</li> <li>・ 船だまり付近で漂泊する場合は、出航する船舶がいることを念頭に置き、余裕がある時機に機関を用いて移動できるよう見張りを適切に行うこと。</li> <li>・ 事故発生時には速やかに海上保安庁へ通報すること。</li> </ul>
