船舶事故調査報告書

事故種類	衝突
発生日時	令和元年8月26日 09時30分ごろ
発生場所	兵庫県淡路市津名港東方沖 津名港志筑外南防波堤灯台から真方位103° 5.8海里（M）付近 （概位 北緯34° 24.6′ 東経135° 01.7′）
事故の概要	漁船 寿丸は、漂流して揚網作業中、また、漁船第五神中丸は、北進中、両船が衝突した。 寿丸は、船首部かんぬきの折損等を生じ、また、第五神中丸は、右舷船首部かんぬき等に擦過傷を生じた。
事故調査の経過	令和元年9月3日、本事故の調査を担当する主管調査官（神戸事務所）ほか1人の地方事故調査官を指名した。 原因関係者から意見聴取を行った。
事実情報 船種船名、総トン数 船舶番号、船舶所有者等 L×B×D、船質 機関、出力、進水等	A 漁船 寿丸、9.7トン OS2-1646（漁船登録番号）、個人所有 17.24m（Lr）×3.17m×0.99m、FRP ディーゼル機関、48kW（動力漁船登録票による）、昭和62年1月26日 B 漁船 第五神中丸、4.8トン HG3-36759（漁船登録番号）、個人所有 11.50m（Lr）×3.06m×0.96m、FRP ディーゼル機関、110kW（動力漁船登録票による）、平成2年12月1日
乗組員等に関する情報	A 船長A 男性 47歳 一級小型船舶操縦士・特殊小型船舶操縦士・特定 免許登録日 平成2年3月15日 免許証交付日 平成27年2月5日 （令和2年3月14日まで有効） B 船長B 男性 81歳 一級小型船舶操縦士・特殊小型船舶操縦士・特定 免許登録日 昭和50年10月24日 免許証交付日 令和元年7月31日

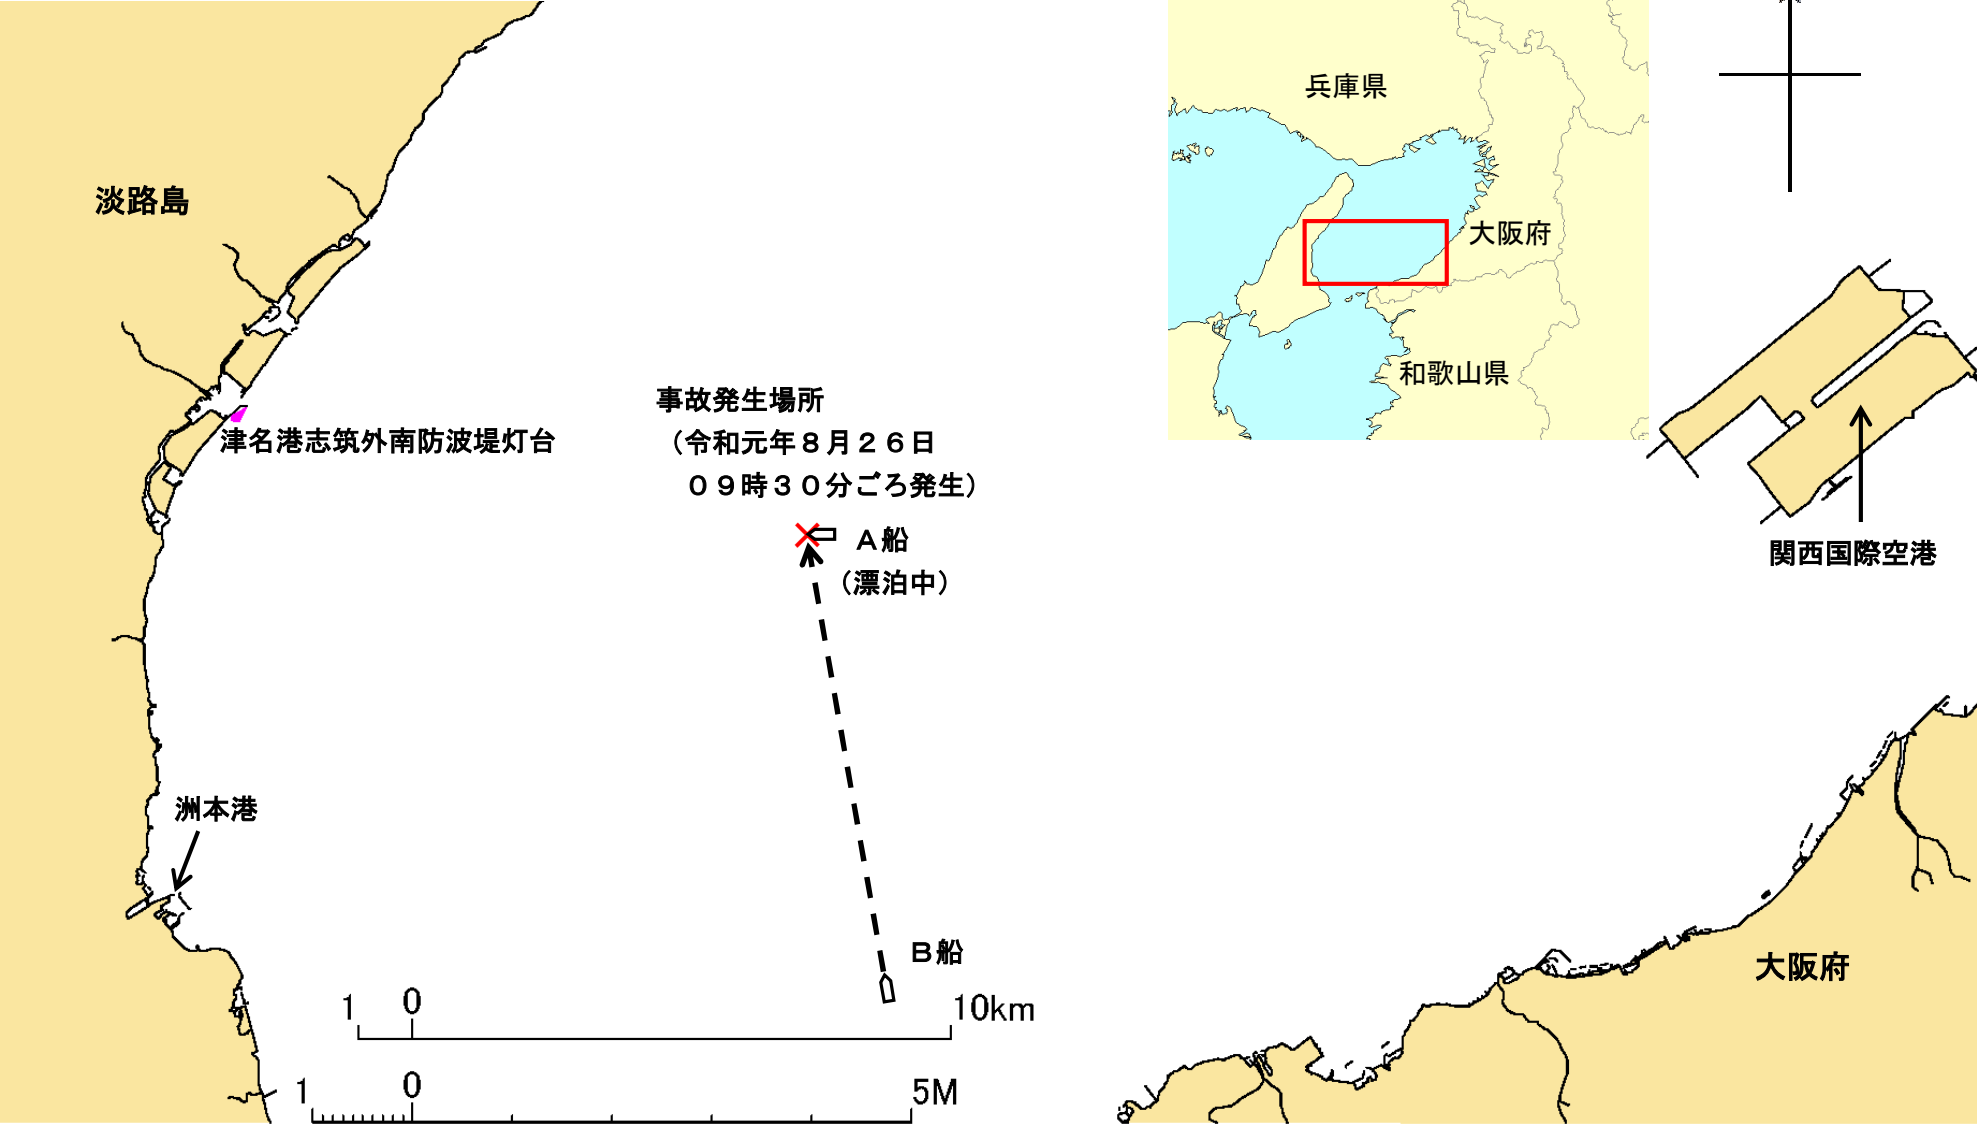
付図1 事故発生経過概略図

(令和7年6月2日まで有効)
死傷者等	なし
損傷	A 船首部かんぬきに折損、左舷船首部外板に擦過傷 B 右舷船首部かんぬき及び右舷船首部外板に擦過傷
気象・海象	気象：天気 晴れ、風向 北東、風力 1、視界 良好 海象：海上 平穏
事故の経過	<p>A 船は、船長Aが1人で乗り組み、底びき網漁を行う目的で、令和元年8月26日05時20分ごろ大阪府泉南市岡田漁港を出港した。</p> <p>A 船は、兵庫県洲本市洲本港東方沖で操業を開始した後、津名港東方沖で船首を西方に向けて機関を中立運転とし、3回目の揚網を開始した。</p> <p>船長Aは、後部甲板に設置された揚網機付近に立って揚網作業中、左舷正横方にA船に向かって来るB船を視認したものの、漂泊して揚網しているA船をB船がそのうち避けると思って操業を続けた。</p> <p>A 船は、船長Aが、200m付近に接近したB船にA船を避ける様子がなかったため、危険を感じて機関を全速力後進としたものの、09時30分ごろ左舷船首部とB船の右舷船首部とが衝突した。</p> <p>船長Aは、B船が航行を続けたので、B船を追い掛けるとともに、所属する漁業協同組合に本事故の発生を連絡し、海上保安庁への通報を依頼した。</p> <p>B 船は、船長Bが1人で乗り組み、09時00分ごろ、洲本港東方沖で2そうびき網漁を終え、淡路市岩屋港に向けて約9ノットの対地速力で自動操舵により北進を開始した。</p> <p>船長Bは、09時15分ごろから数分間、操舵室で立って見張りを行ったものの、周囲に他船を見掛けなかった。</p> <p>船長Bは、前路に他船はいないと思い、操縦席に腰を掛け、山立てにより船位を確認しようと左舷方の淡路島を見ながら、同じ針路及び速力で航行を続けていたところ、衝撃音を聞いてA船と衝突したことに気付いた。</p> <p>船長Bは、操舵室から出てB船の損傷を確認したところ、B船に大した損傷がなかったため、岩屋港に向けて航行を続けた。</p> <p>船長Bは、帰港後、所属の漁業協同組合に本事故の発生を連絡した。</p> <p>(付図1 事故発生経過概略図 参照)</p>

<p>分析</p> <p>乗組員等の関与 船体・機関等の関与 気象・海象等の関与 判明した事項の解析</p>	<p>A あり、B あり A なし、B なし A なし、B なし</p> <p>A 船は、津名港東方沖で漂泊して揚網作業中、船長Aが、左舷正横方から接近するB船を認めた際、揚網しているA船をB船がそのうち避けると思い、操業を続けたことから、更に接近するB船に対して危険を感じ、機関を全速力後進としたものの、B船と衝突したものと考えられる。</p> <p>B 船は、津名港東方沖を北進中、船長Bが、周囲に他船を見掛けず、前路に他船はいないと思い、山立てにより船位を確認しようと左舷方の淡路島を見ながら、同じ針路及び速力で航行を続けたことから、前路で漂泊中のA船に気付かず、A船と衝突したものと考えられる。</p>
<p>原因</p>	<p>本事故は、津名港東方沖において、A船が漂泊して揚網作業中、B船が北進中、船長Aが、揚網しているA船をB船がそのうち避けると思い、操業を続け、また、船長Bが、前路に他船はいないと思い、同じ針路及び速力で航行を続けたため、両船が衝突したものと考えられる。</p>
<p>再発防止策</p>	<p>今後の同種事故等の再発防止及び被害の軽減に役立つ事項として、次のことが考えられる。</p> <ul style="list-style-type: none"> ・航行中は、見張りに集中し、周囲の状況を絶えず確認すること。 ・揚網作業中においても、接近する他船を認めた場合、他船が避けると思い込まず、船体を移動させるなどして早期に衝突を避けるための措置を採ること。 ・長さ12m以上の船舶は、海上衝突予防法の規定に基づいて汽笛を装備すること。 ・事故発生時には速やかに海上保安庁へ通報すること。
