## 船舶事故調査報告書

事故種類	乗組員負傷
発生日時	平成31年1月15日 08時45分ごろ
発生場所	北海道別海町尾岱沼漁港東南東方沖 野付埼灯台から真方位148° 2.7海里（M）付近 （概位 北緯43° 31.6′ 東経145° 22.8′）
事故の概要	漁船やえなみ丸は、操業中、甲板員が落水して負傷した。
事故調査の経過	平成31年1月17日、本事故の調査を担当する主管調査官（函館事務所）ほか1人の地方事故調査官を指名した。 原因関係者から意見聴取を行った。
事実情報 船種船名、総トン数 船舶番号、船舶所有者等 L×B×D、船質 機関、出力、進水等	漁船 やえなみ丸、4.9トン HK3-123781（漁船登録番号）、個人所有 11.92m（Lr）×3.12m×0.86m、FRP ディーゼル機関、264.6kW、平成13年2月 第200-34396号（船舶検査済票の番号）
乗組員等に関する情報	船長 男性 60歳 一級小型船舶操縦士・特殊小型船舶操縦士・特定 免許登録日 昭和54年5月11日 免許証交付日 平成29年4月27日 （令和5年3月24日まで有効） 甲板員 男性 46歳 一級小型船舶操縦士・特殊小型船舶操縦士・特定 免許登録日 平成4年6月19日 免許証交付日 平成29年4月27日 （令和4年6月18日まで有効）
死傷者等	軽傷 1人（甲板員）
損傷	なし
気象・海象	気象：天気 晴れ、風向 南西、風力 2、視界 良好 海象：波高 約1m、水温 約2℃
事故の経過	本船は、船長及び甲板員1人が乗り組み、ほっき貝桁網漁の目的で、平成31年1月15日06時30分ごろ尾岱沼漁港を出港し、同漁港東南東方7M付近の漁場に到着後、船尾から錨替わりの鉄製桁を海中に投入し、前進して鉄製桁に接続された長さ約200mのワイヤ

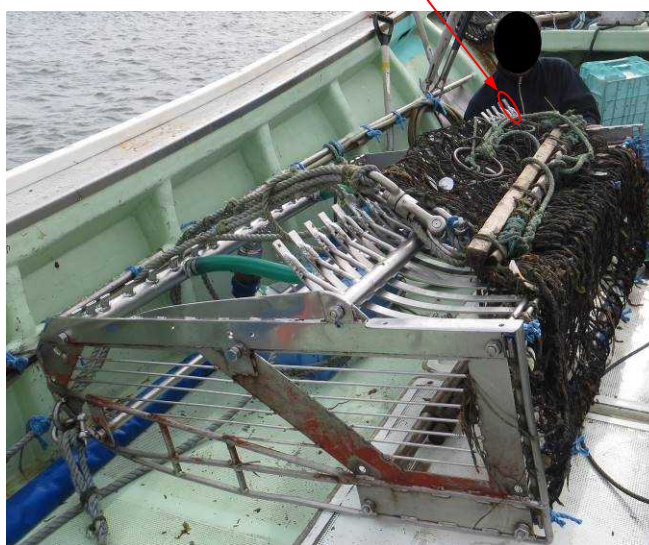
図2 本件桁網

救命胴衣に引っ掛かった爪

本件桁網のステンレス製桁は、長辺が約168cm、短辺が約130cm、高さが約50cmで、重量は約120kgであった。

甲板員は、本件桁網をブルワーク上に置く際、ふだんから、重心が舷縁上に来るように置いていた。

<p>が、本件桁網を海中に投入する際、本件桁網の爪と上半身とが接しており、着用していた救命胴衣の開口部に本件桁網の爪が引っ掛かったため、本件桁網と共に落水したことにより発生したものと考えられる。</p>
<p><b>再発防止策</b></p>	<p>今後の同種事故等の再発防止に役立つ事項として、次のことが考えられる。</p> <ul style="list-style-type: none"> <li>・ 桁網を投入する際は、できるだけ本件桁網の爪から上半身を離して、救命胴衣等が引っかからないよう注意して投入すること。</li> </ul>

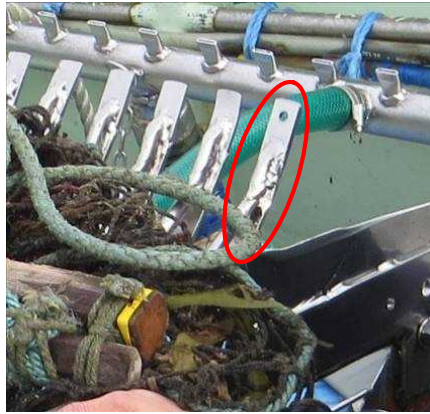
図3 救命胴衣に引っ掛かった爪（拡大）

甲板員は本件桁網の投入時、本件桁網の爪と上半身とが接していたので、本件桁網の爪が救命胴衣の開口部に引っ掛かったと本事故後に思った。

本船は、尾岱沼漁港東南東方沖において操業中、甲板員が、本件桁網を海中に投入する際、本件桁網の爪と上半身とが接しており、着用していた救命胴衣の開口部に本件桁網の爪が引っ掛かったことから、本件桁網と共に落水して負傷したものと考えられる。
