船舶事故調査報告書

事故種類	乗組員死亡
発生日時	不明（平成30年9月23日 05時30分ごろ）
発生場所	不明（山梨県山中湖村山中湖南東部）
事故の概要	漁船 <small>キクスイ</small> KIKUSUI1は、操縦者が落水して溺死した。
事故調査の経過	平成30年10月2日、本事故の調査を担当する主管調査官（横浜事務所）ほか1人の地方事故調査官を指名した。 原因関係者からの意見聴取は、本人が本事故で死亡したため、行わなかった。
事実情報 船種船名、総トン数 船舶番号、船舶所有者等 L×B×D、船質 機関、出力、進水等	漁船 KIKUSUI1、5トン未満 241-16582山梨、有限会社きくすい 3.19m (Lr) × 1.39m × 0.46m、FRP ガソリン機関、11.0kW、平成11年4月22日（第1回定期検査）
乗組員等に関する情報	操縦者 男性 78歳 二級小型船舶操縦士・特殊小型船舶操縦士・特定 免許登録日 昭和52年8月5日 平成26年6月14日をもって失効していた。
死傷者等	死亡 1人（操縦者）
損傷	なし
気象・海象	気象：天気 晴れ、風 なし、視界 良好 水象：湖上 平穏、水温 約21℃ 日出時刻：05時33分ごろ
事故の経過	本船は、操縦者が1人で乗り組み、平成30年9月23日自宅を出て、うなぎ流し針漁を行う目的で、山中湖村平野の係留場所を出航した。 山中湖東部の湖畔付近を通行中の男性は、05時25分ごろ、救助を求める男の声が聞こえたので、同湖岸に降りたところ、無人の状態で見回している本船を認め、110番通報を行った。 操縦者は、通報を受けた警察、家族及び地元の消防団による捜索が行われたが発見されず行方不明となり、26日09時45分ごろ、山中湖南東部の湖岸付近に遺体で漂流しているところを、通行中の男性により発見された。

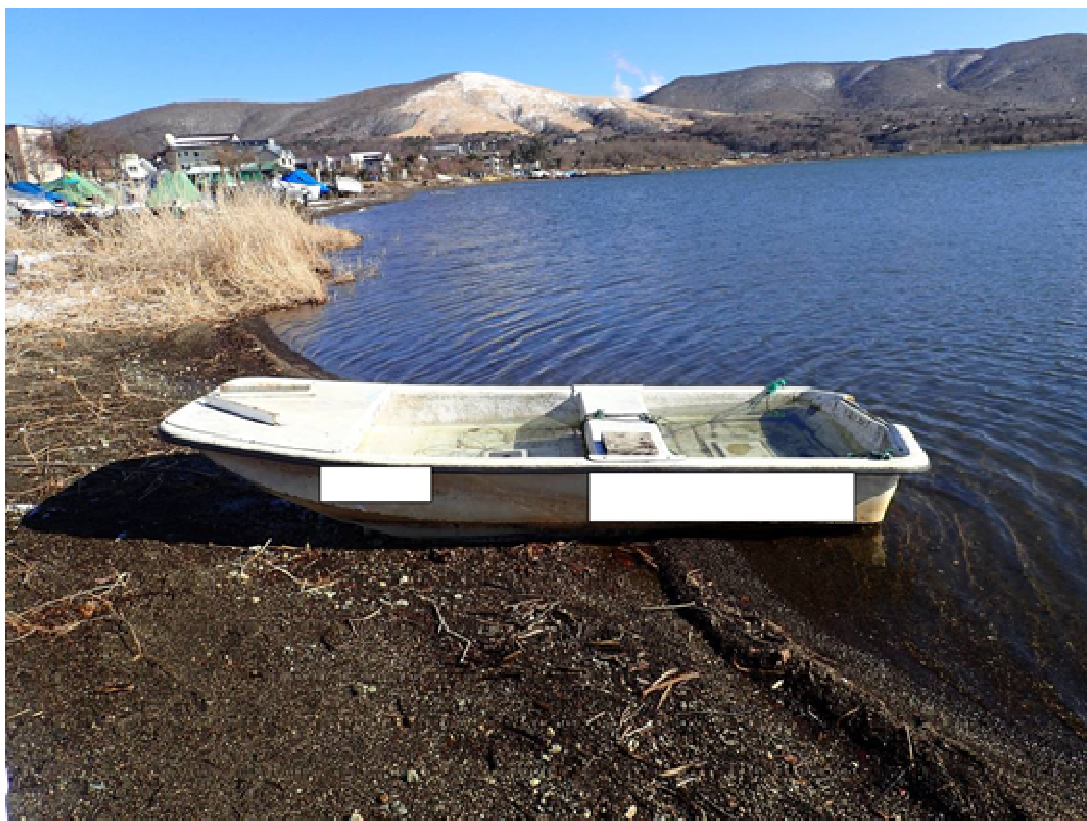
写真1 本船

<p>操縦者は、病院での司法解剖の結果、死因が溺死であり、死亡推定時刻が23日05時30分ごろと検案された。</p> <p>(付図1 事故発生場所概略図、写真1 本船 参照)</p>
その他の事項	<p>操縦者は、平成5年ごろからうなぎ流し針漁に従事し、漁場に行く場合、05時00分ごろに自宅を出て、係留場所を05時15分ごろ出航していたが、本事故当時の目撃情報がなく、自宅を出た時刻及び出航時刻は不明であった。</p> <p>本船が行う、うなぎ流し針漁は、長さ約200mの幹縄に2～3m間隔で枝縄を結び付け、枝縄に付けた針に餌を付けて、幹縄の両端に取り付けた浮標と浮標縄及びおもりを付け、海底に一晩沈めておく漁法であった。</p> <p>操縦者は、ふだん前日の夕方にうなぎ流し針を仕掛け、翌朝に揚収していた。</p> <p>本船は、発見された際、漁場付近で、船外機をチルトダウンした状態で、スロットルレバーが前進の位置にあり、うなぎ流し針の仕掛けは揚収されておらず、漁獲物はなく、他船と衝突したような痕跡はなかった。</p> <p>操縦者は、22日に家族と話をした際、健康状態に異常はないように見えた。</p> <p>操縦者は、発見時、上はジャンパー、下はジーパンを着用し、黒のウォーキングシューズを履いた状態で、救命胴衣は着用していなかった。</p> <p>操縦者は、防水仕様の携帯電話を身に付けていた。</p> <p>操縦者の小型船舶操縦免許証が失効していた。</p>
分析 乗組員等の関与 船体・機関等の関与 気象・海象等の関与 判明した事項の解析	不明 不明 不明 <p>操縦者は、溺死した。</p> <p>本船は、平成30年9月23日05時25分ごろ山中湖南東部の湖岸付近を無人の状態を旋回しているところを発見されたことから、操縦者が落水したものと考えられる。</p> <p>本船は、漁場付近で旋回しているところを発見され、うなぎ流し針の仕掛けは揚収されておらず、漁獲物はなかったため、うなぎ流し針の仕掛けに近づく際、操縦者が落水して溺死した可能性があると考えられるが、目撃者がおらず、操縦者が死亡したことから、その状況を明らかにすることはできなかった。</p>
