船舶事故調査報告書

事故種類	衝突
発生日時	平成30年9月2日 05時50分ごろ
発生場所	長崎県 ^{おおむら} 大村市 ^{うす} 臼島北西方沖（大村港） 臼島四等三角点から真方位326°1,370m付近 （概位 北緯32°54.8′ 東経129°56.0′）
事故の概要	プレジャーボートグレースは、北西進中、また、漁船 ^{かつえい} 第二克栄丸は、漂泊して操業中、両船が衝突した。 第二克栄丸は、船長が負傷し、右舷側手すり様構造物の曲損等を生じ、また、グレースは、右舷船首部外板に凹損を生じた。
事故調査の経過	平成30年9月3日、本事故の調査を担当する主管調査官（長崎事務所）ほか1人の地方事故調査官を指名した。 原因関係者から意見聴取を行った。
事実情報 船種船名、総トン数 船舶番号、船舶所有者等 L×B×D、船質 機関、出力、進水等	A プレジャーボート グレース、5トン未満 292-36653長崎、個人所有 9.24m (Lr) × 2.45m × 0.71m、FRP ディーゼル機関、169.17kW、平成4年12月 B 漁船 第二克栄丸、0.6トン NS3-401863（漁船登録番号）、個人所有 5.90m (Lr) × 1.57m × 0.59m、FRP ガソリン機関、60kW（動力漁船登録票による）、平成2年8月25日
乗組員等に関する情報	A 船長A 男性 70歳 二級小型船舶操縦士 免許登録日 平成18年2月9日 免許証交付日 平成27年7月22日 （平成33年2月9日まで有効） B 船長B 男性 80歳 一級小型船舶操縦士・特殊小型船舶操縦士・特定 免許登録日 昭和51年2月24日 免許証交付日 平成28年4月18日 （平成33年12月18日まで有効）
死傷者等	A なし

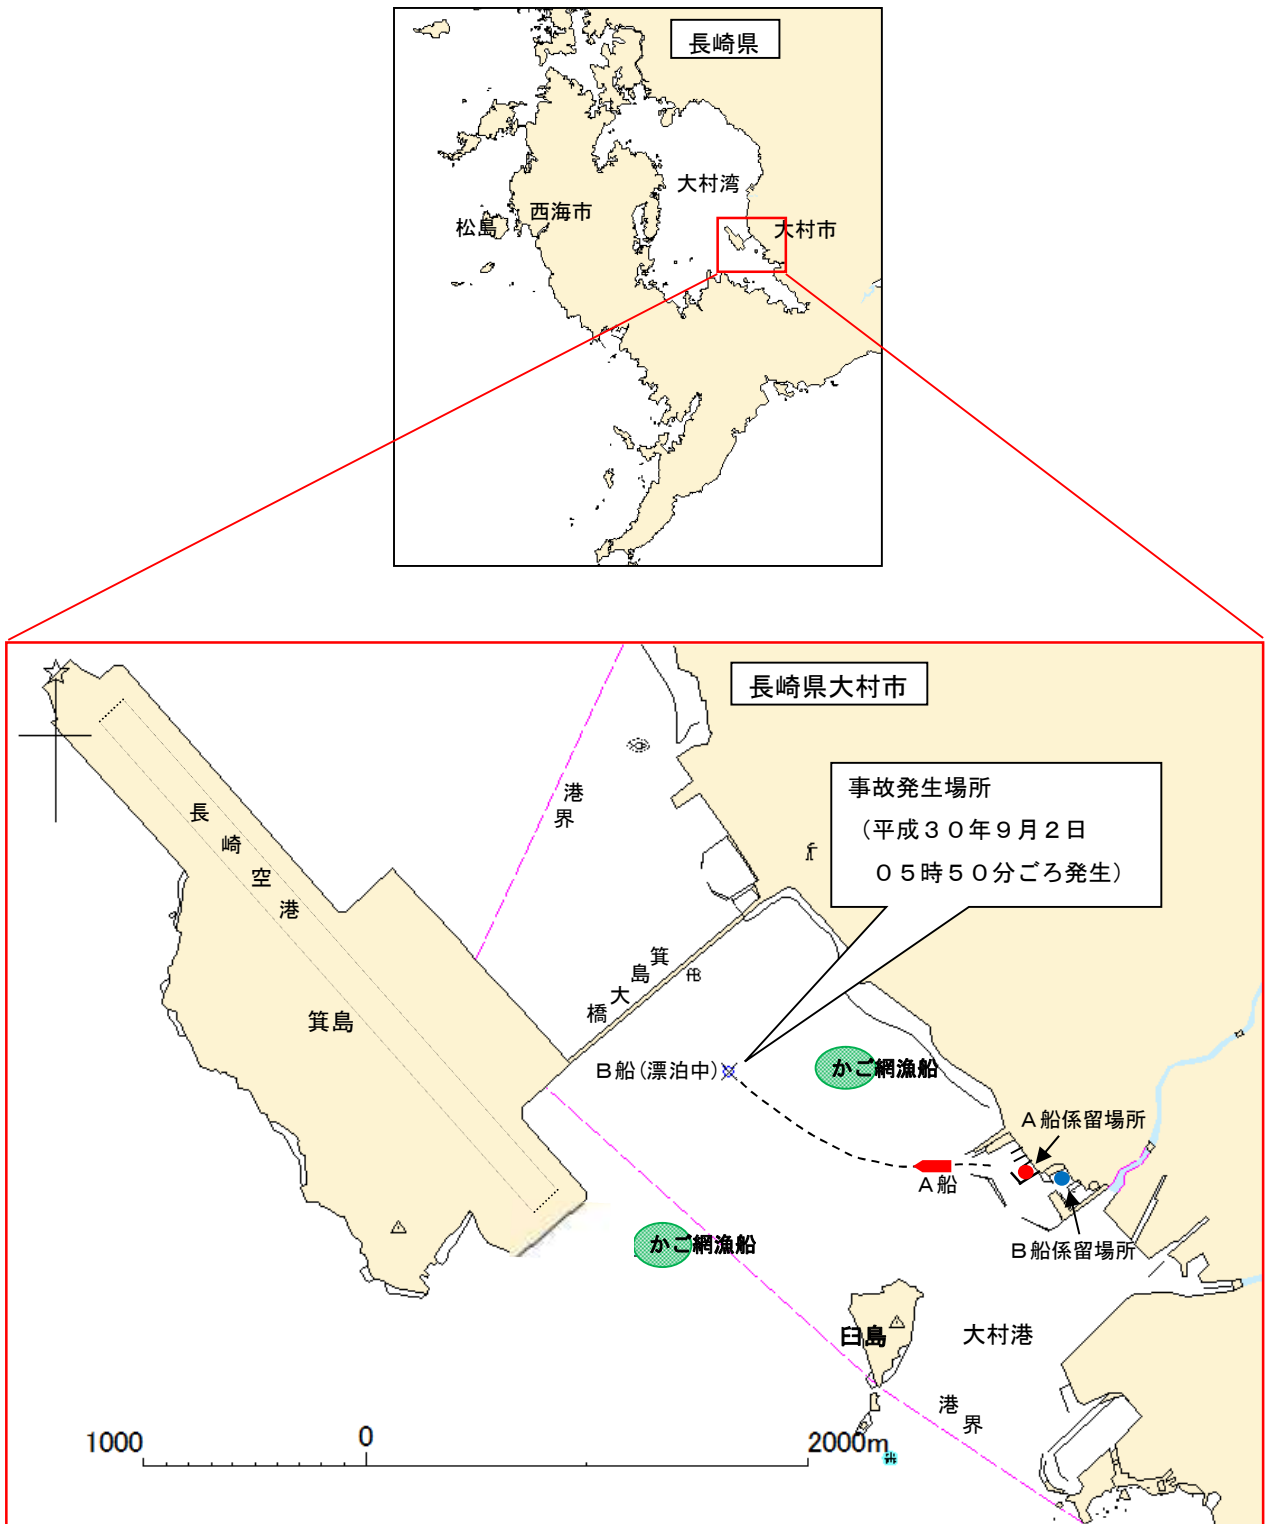
付図1 事故発生経過概略図

B 軽傷 1人（船長B）
損傷	A 右舷船首部外板に擦過傷を伴う凹損 B 右舷側手すり様構造物及び赤灯用支柱に曲損、右舷船首部防舷材に剥離、右舷船尾部たつに破損、船外機カバーに亀裂等
気象・海象	気象：天気 晴れ、風 なし、視界 良好 海象：海上 平穏、潮汐 下げ潮の中央期 日出時刻：05時55分ごろ
事故の経過	<p>A船は、船長Aが1人で乗り組み、友人等5人を乗せ、釣りの目的で、平成30年9月2日05時45分ごろ長崎県西海市松島沖の釣り場に向けて大村港の船だまりを出発した。</p> <p>船長Aは、レーダー及びGPSプロッターを作動させて操舵室右舷側の操縦席に腰を掛けて操船し、船だまりを出た付近で、船だまりの北西方沖及び大村市箕島南東方沖にそれぞれ1隻のかご網漁船の船体を視認した後、徐々に増速しながら箕島大橋中央部に向く針路とし、約14ノット（kn）の速力（対地速力、以下同じ。）で北西進中、05時50分ごろ衝撃を感じた。</p> <p>船長Aは、機関を中立運転として船尾方を見たところ、B船を認め、A船とB船とが衝突したことを知った。</p> <p>A船は、B船の近くに引き返し、B船の乗組員の負傷状況や船体の損傷状況等を確認した後、B船の係留場所までが近く、B船が自力での航行が可能であったので、それぞれ係留場所に戻り、船長Aが118番通報を行った。</p> <p>B船は、船長B及び甲板員1人が乗り組み、かご網漁の目的で、04時00分ごろ箕島大橋北方沿岸に向け、大村港の船だまりを出発した。</p> <p>船長Bは、箕島大橋北方沿岸で仕掛けていたかご網を揚げた後、B船を同橋南東方に移動させ、船首を臼島北東端に向けて船外機を停止して漂泊させ、右舷船首部に設置した巻揚げ機の後方で船首方を向いて椅子に腰を掛け、仕掛けていた別のかご網を巻揚げ機で揚げていたところ、船首方300m付近にB船に向かって接近するA船を視認した。</p> <p>船長Bは、A船がB船を避けてくれると思い、巻揚げ作業を続け、再度船首方を見たところ、A船が150m付近となってB船に接近を続けているのを認めたので、B船を移動させようと、急いで船外機のところに行き、セルモータを回そうとしたと同時に衝撃を感じ、A船がB船の右舷側を擦りながら通り過ぎるのを見た。</p> <p>船長Bは、自力で航行して係留場所に戻り、船長Aと話をした後、大村市の病院で受診し、左前腕皮膚剥脱及び打撲、胸腹部及び頭部打撲と診断された。</p> <p>（付図1 事故発生経過概略図、写真1 A船、写真2 B船 参</p>

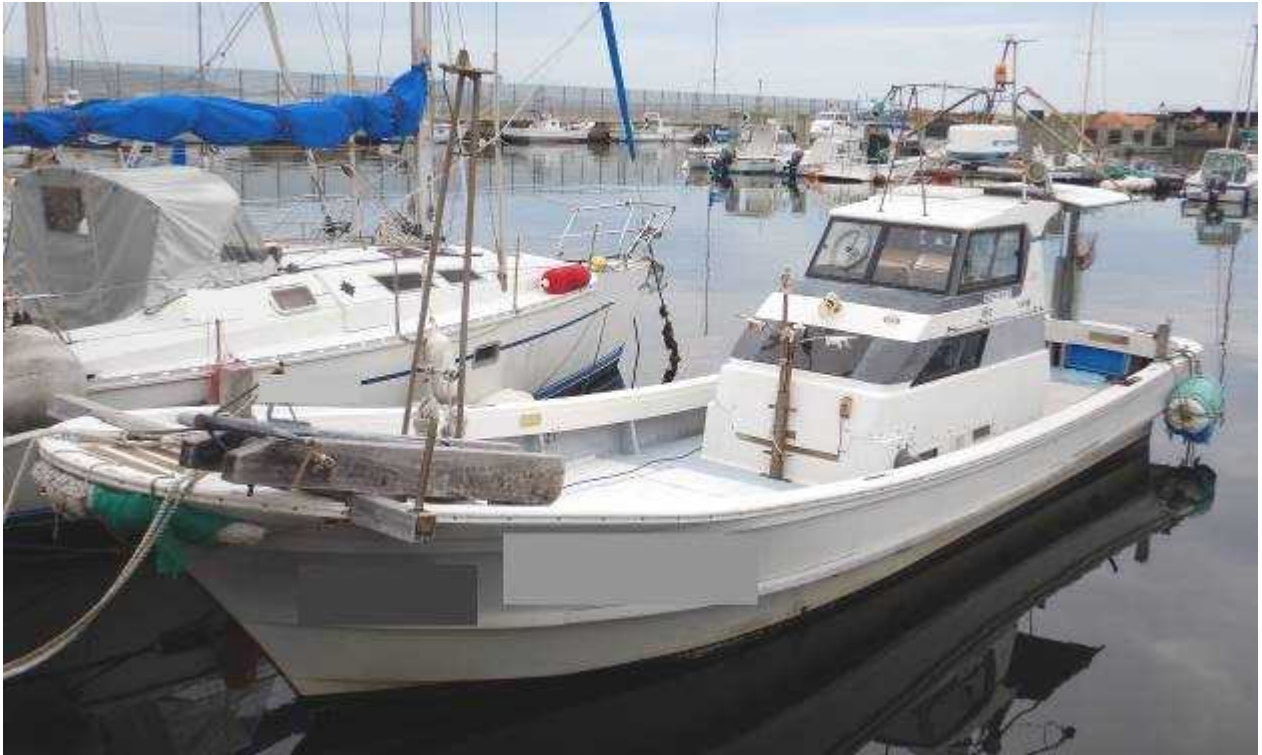
写真1 A船

照)
その他の事項	<p>A船は、約7kn以上の速力で航行すると船首が浮上し始め、約14knの速力では船首が約50cm浮上して船首方に死角が生じていた。</p> <p>船長Aは、これまで係留場所から箕島大橋中央部に向けて航行する際、本事故発生場所付近でかご網を揚げている漁船を見たことがなかったため、進行方向に漁船がいると思っておらず、また、ふだん、通り慣れた海域なので、船首を振ったりするなど船首死角を補う見張りを行っていなかった。</p> <p>船長Aは、本事故当時、0.5海里レンジとしたレーダーを作動させていたが、目視での見張りを重視していたので、レーダーにB船が映っていたかどうか分からなかった。</p> <p>A船は、本事故当時、既に周囲が明るかったため、両舷灯のみを表示していた。</p> <p>A船の乗船者は、全員救命胴衣を着用していた。</p> <p>船長Bは、本事故発生場所付近で操業しているときは、いつも他船がB船を避けてくれており、また、本事故当時、A船より先にB船の船だまり付近から出てきた船が、一旦沖の方に大回りしてB船を避けて行ったので、A船もB船を避けてくれると思った。</p> <p>B船は、法定灯火の設備がなく、自船の存在を示す目印として右舷船尾部に赤灯を設置していたが、本事故発生場所付近に到着後、周囲が明るくなったため、本事故当時は赤灯を消灯していた。</p> <p>B船の乗組員は、2人とも救命胴衣を着用していた。</p> <p>船長Bは、もう少し頻りに周囲の見張りをしていればよかったと本事故後に思った。</p>
分析 乗組員等の関与 船体・機関等の関与 気象・海象等の関与 判明した事項の解析	<p>A あり、B あり</p> <p>A あり、B なし</p> <p>A なし、B なし</p> <p>A船は、大村港を北西進中、船長Aが、進行方向に他船はいないと思い、船首死角を補う見張りを行わずに航行を続けたことから、船首方で漂泊して操業中のB船に気付かず、B船と衝突したものと考えられる。</p> <p>船長Aは、これまで係留場所から箕島大橋中央部に向けて航行する際、本事故発生場所付近でかご網を揚げている漁船を見たことがなかったことから、進行方向に他船はいないと思っていたものと考えられる。</p> <p>B船は、大村港において、船首を南東方に向け、漂泊して操業中、船長Bが、B船に向かって接近するA船を認めたものの、A船がB船を避けてくれると思い、衝突を避ける動作をとるのが遅れたことから、A船と衝突したものと考えられる。</p>
