船舶事故調査報告書

事故種類	衝突
発生日時	平成30年10月2日 14時50分ごろ
発生場所	長崎県西海市瀬戸港南方沖 <small>さいかい</small> <small>かしらしまみなみ</small> 頭島南灯台から真方位338° 1,450m付近 （概位 北緯32° 55.6′ 東経129° 37.9′）
事故の概要	漁船 <small>もうこう</small> 猛光丸は、北進中、また、漁船あやねは、漂流中、両船が衝突した。 あやねは、船長が負傷し、右舷外板の擦過傷等を生じ、また、猛光丸は、右舷外板等に擦過傷を生じた。
事故調査の経過	平成30年10月4日、本事故の調査を担当する主管調査官（長崎事務所）ほか1人の地方事故調査官を指名した。 原因関係者から意見聴取を行った。
事実情報 船種船名、総トン数 船舶番号、船舶所有者等 L×B×D、船質 機関、出力、進水等	A 漁船 猛光丸、5.3トン NS2-9842（漁船登録番号）、個人所有 13.38m (Lr) × 2.98m × 0.89m、FRP ディーゼル機関、漁船法馬力数90、昭和53年6月30日 B 漁船 あやね、0.4トン NS3-403911（漁船登録番号）、個人所有 5.09m (Lr) × 1.58m × 0.59m、FRP ガソリン機関（船外機）、30kW（動力漁船登録票による）、 平成9年2月28日
乗組員等に関する情報	A 船長A 男性 77歳 一級小型船舶操縦士・特殊小型船舶操縦士・特定 免許登録日 昭和50年6月6日 免許証交付日 平成26年8月29日 （平成32年2月7日まで有効） 甲板員A 男性 51歳 一級小型船舶操縦士・特殊小型船舶操縦士・特定 免許登録日 平成4年4月16日 免許証交付日 平成28年8月16日 （平成34年4月15日まで有効） B 船長B 男性 83歳

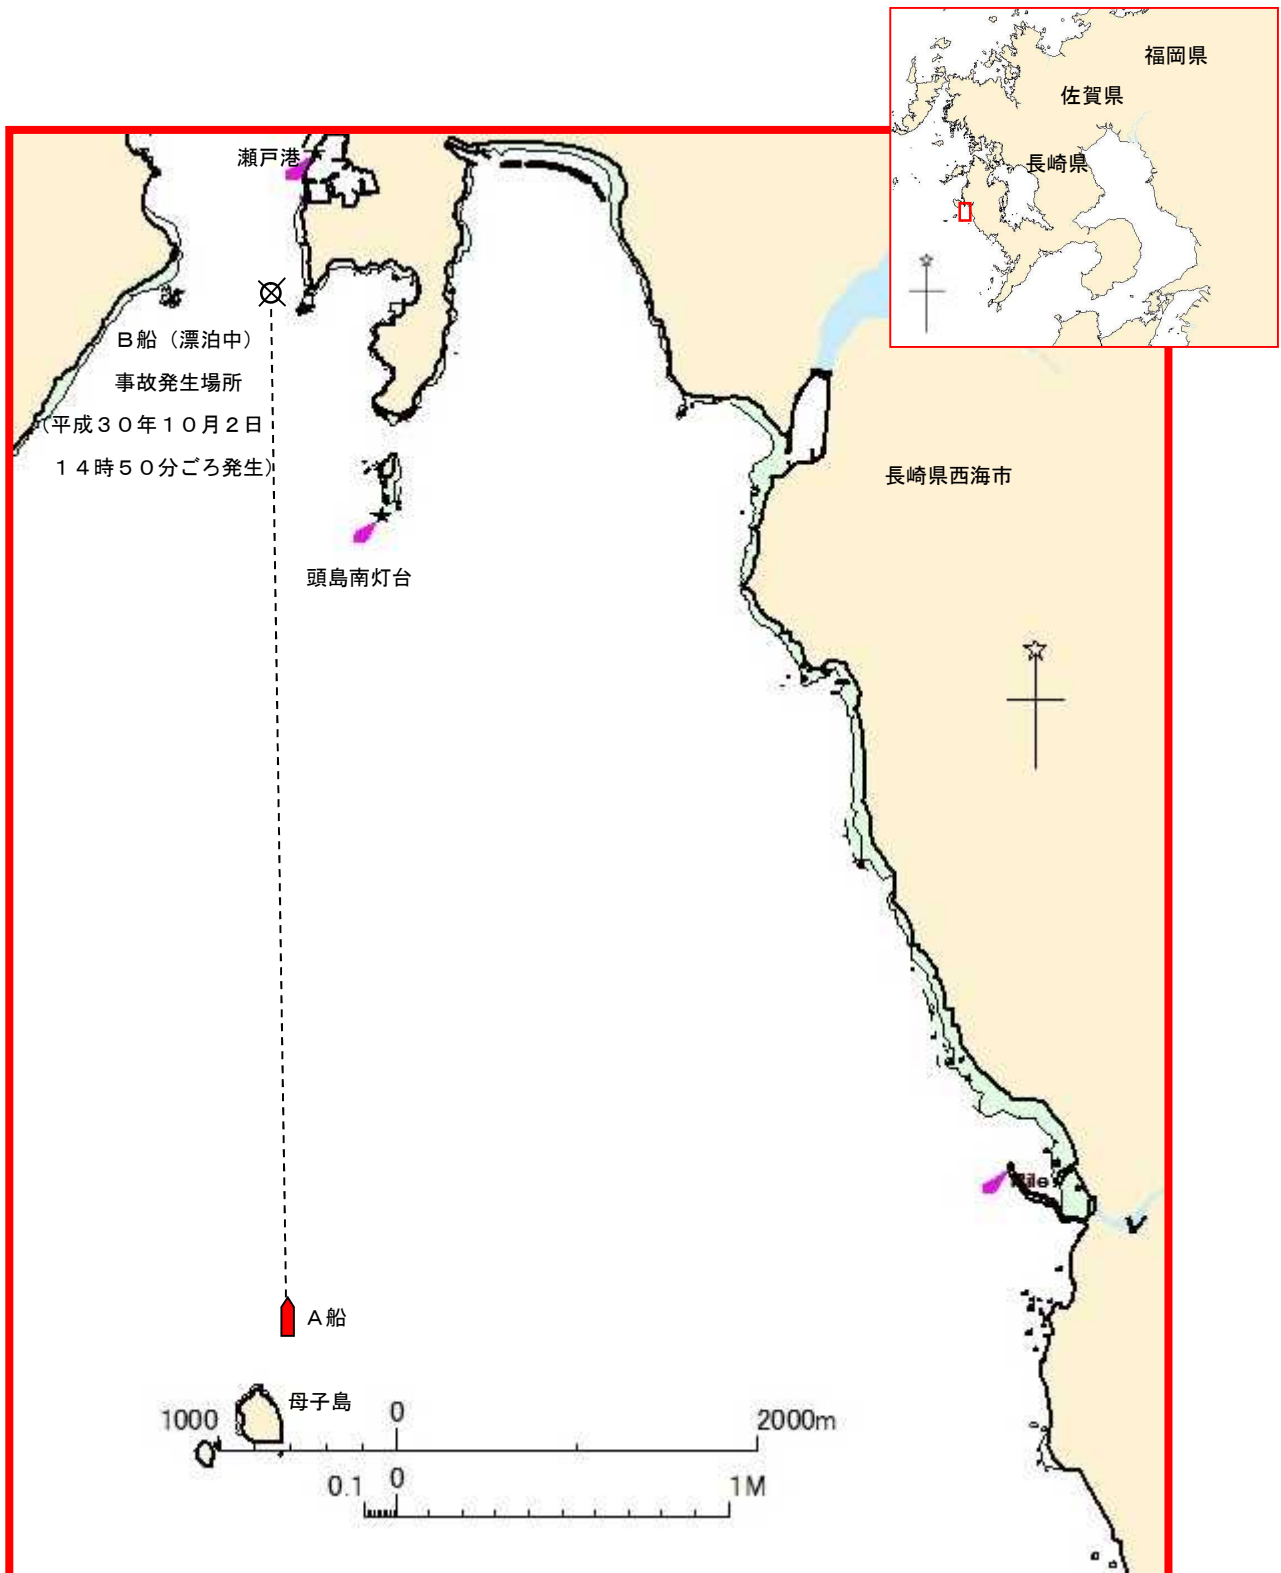
付図1 事故発生経過概略図

<p>一級小型船舶操縦士・特殊小型操縦士・特定 免許登録日 昭和50年6月6日 免許証交付日 平成28年8月16日 (平成33年8月15日まで有効)</p>
死傷者等	<p>A なし B 重傷 1人(船長B)</p>
損傷	<p>A 右舷外板及び船首部に擦過傷 B 右舷外板に擦過傷、船首部のかんぬきに折損</p>
気象・海象	<p>気象：天気 曇り、風向 北北西、風力 1、視界 良好 海象：波高 約0.5m</p>
事故の経過	<p>A船は、船長A及び甲板員Aが乗り組み、たちうお曳縄漁の目的で、平成30年10月2日05時00分ごろ長崎県長崎市母子島南方沖の漁場に向けて瀬戸港を出港した。</p> <p>A船は、06時00分ごろ、漁場に到着して操業を始め、14時00分ごろ操業を終えて帰途についた。</p> <p>A船は、船長Aが、操舵室で立って操船に当たり、ノースアップ表示で0.75海里(M)レンジに設定したレーダー及び船首方を漫然と見ながら、約10ノットの対地速力で自動操舵により瀬戸港南方沖を北進中、瀬戸港に近づいたので、操舵室内左舷側下方の壁に取り付けている無線機の電源を切ろうとして舵輪の下にしがみ込んだところ、14時50分ごろ衝撃を受け、機関を中立運転とした。</p> <p>船長Aは、B船と衝突したことに気付き、A船を旋回させてB船に着けた。</p> <p>甲板員Aは、船長Bに声をかけ、B船の船体の損傷状況等を確認して船長Bが頭部に負傷していることを認め、携帯電話で両船が所属する漁業協同組合に救助を要請した。</p> <p>B船は、船長Bが1人で乗り組み、いか一本釣り漁の目的で、13時30分ごろ瀬戸港南方沖の漁場に向けて瀬戸港を出港した。</p> <p>B船は、13時40分ごろ、漁場に到着し、船首を南方に向け、船外機を停止して船尾からパラシュート型シーアンカー(以下「本件シーアンカー」という。)を投入して漂泊を開始した。</p> <p>船長Bは、救命胴衣を着用して船体中央部右舷側の物入れに右舷方を向いて腰を掛け、船尾方の釣り具をあおりながら自身の右側に置いた魚群探知機を見たりし、操業に意識を集中していた。</p> <p>B船は、船長Bが、漁場を移動することとし、船外機を始動して本件シーアンカーを収納しようとして立ち上がって周囲を見たところ、A船がB船の船首方至近に迫っていることに気付き、右舷船尾部のシートに腰を掛けて全速力前進として左舵を取り、左回頭を始めたものの、A船と衝突した。</p> <p>船長Bは、右舷側の手すりにしがみついて落水をしのいだ後、携帯</p>
