船舶事故調査報告書

事故種類	乗組員負傷
発生日時	平成30年5月29日 05時30分ごろ
発生場所	北海道釧路市千代ノ浦漁港南南東方沖 千代ノ浦漁港南防波堤灯台から真方位163° 1.5海里（M）付近 （概位 北緯42° 56.5′ 東経144° 23.8′）
事故の概要	漁船第二十一 ^{えいりん} 永運丸は、定置網の網起こし作業中、船長が左上肢をボールローラに挟まれて負傷した。
事故調査の経過	平成30年6月5日、本事故の調査を担当する主管調査官（函館事務所）ほか1人の地方事故調査官を指名した。 原因関係者から意見聴取を行った。
事実情報 船種船名、総トン数 船舶番号、船舶所有者等 L×B×D、船質 機関、出力、進水等	漁船 第二十一永運丸、17トン HK2-20309、有限会社マルコ小林漁業 19.49m（Lr）×4.20m×1.28m、軽合金 ディーゼル機関、漁船法馬力数160、平成6年4月
乗組員等に関する情報	船長 男性 71歳 一級小型船舶操縦士 免許登録日 平成29年5月26日 免許証交付日 平成29年5月26日 （平成34年5月25日まで有効）
死傷者等	重傷 1人（船長）
損傷	なし
気象・海象	気象：天気 晴れ、風向 北東、風力 2、視界 良好 海象：波高 約0.5m
事故の経過	本船は、船長及び機関長ほか5人が乗り組み、定置網漁の目的で千代ノ浦漁港を出港し、平成30年5月29日05時15分ごろ‘釧路市千代ノ浦漁港南南東方沖に設置された定置網’（以下「本件定置網」という。）の‘魚捕部を甲板上に巻き上げて、漁獲する作業’（以下「網起こし作業」という。）を開始した。 本船は、本件定置網の西側の魚捕部の網起こし作業を終え、東側の魚捕部の網起こし作業を開始し、船長が、前部甲板右舷側に設置されたボールローラの船尾側に、右舷側を向いて立ち、ボールローラを操作し、東側の魚捕部の巻き上げを開始した。

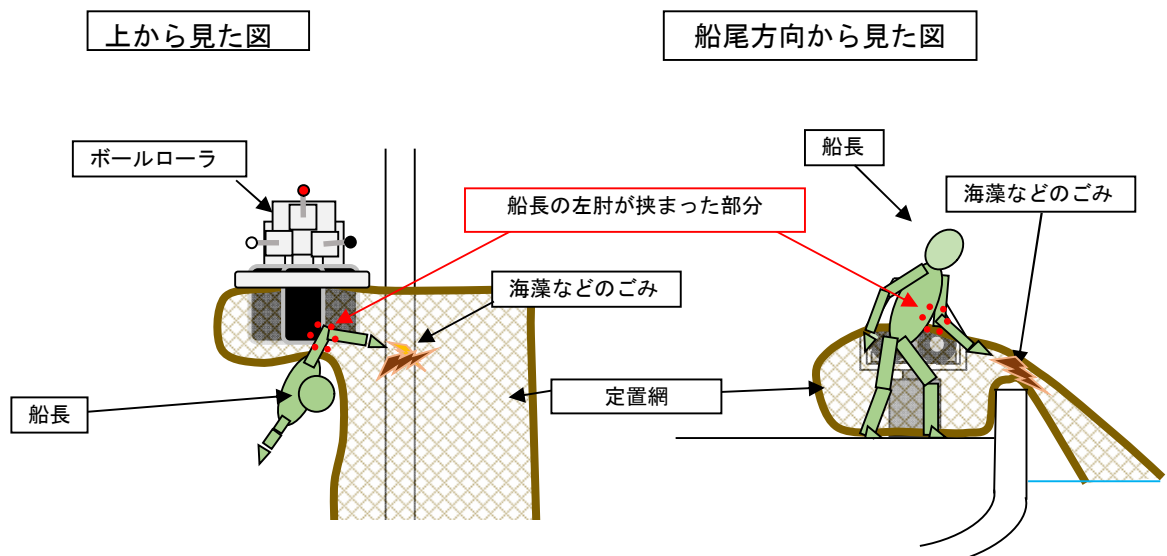
付図2 本事故時の状況

<p>船長は、05時30分ごろ、巻き上げ中の魚捕部に海藻等のごみが付着しているのを認め、左手を舷外に伸ばしてごみを取り除いた直後、左肘が魚捕部と共に回転中のボールローラに巻き込まれた。</p> <p>船長は「あーっ」と声を上げながら、右手で左手首を持って、左腕を右側に強く引いてボールローラから外そうとしたところ、左上肢（左腕の肘から手首までの間）をボールローラに挟まれた。</p> <p>本船は、船長の声で異常に気付いた甲板員が、船長を前部甲板のハッチ蓋上に座らせ、携帯電話で救急車を要請し、千代ノ浦漁港に帰港した。</p> <p>船長は、救急車で市内の病院に搬送され、左モンテジ^ア骨折、左前骨幹神経麻痺、左上肢デグロービング損傷等と診断された。 （付図1 事故発生場所概略図、付図2 本事故時の状況、写真1 本船、写真2 作業状況（再現） 参照）</p>
その他の事項	<p>本船には、定置網の網起こし作業に使用するボールローラが前部甲板と操舵室右舷側通路にそれぞれ1基ずつ装備されていた。</p> <p>本船は、網起こし作業を行う際、船長が前部甲板のボールローラを、機関長が操舵室右舷側通路のボールローラを操作して、2人が連携して他の乗組員への指示を行い、乗組員全員で作業を行っていた。</p> <p>船長は、定置網漁の経験が約10年あり、昨年4月から船長として乗り組んでおり、約7～8年のボールローラの操作経験があった。</p> <p>船長を含む本船の乗組員は、ボールローラ等に腕等が巻き込まれるのを防ぐ目的で、袖口がすばまったビニール製のジャンパーを着用していた。</p>
分析	<p>乗組員等の関与 あり</p> <p>船体・機関等の関与 なし</p> <p>気象・海象等の関与 なし</p> <p>判明した事項の解析</p> <p>本船は、千代ノ浦漁港南南東方沖で本件定置網の網起こし作業中、船長が、本件定置網に付着した海藻などのごみを取り除く際、ボールローラが回転している状況下、左手を舷外に伸ばしてごみを取り除いたことから、船長の左上肢が、ボールローラに魚捕部と共に巻き込まれて負傷したものと考えられる。</p>

り除く際は、ボールローラの回転を停止してから行うこと。
