# 船舶事故調査報告書

平成31年3月13日

運輸安全委員会（海事専門部会）議決

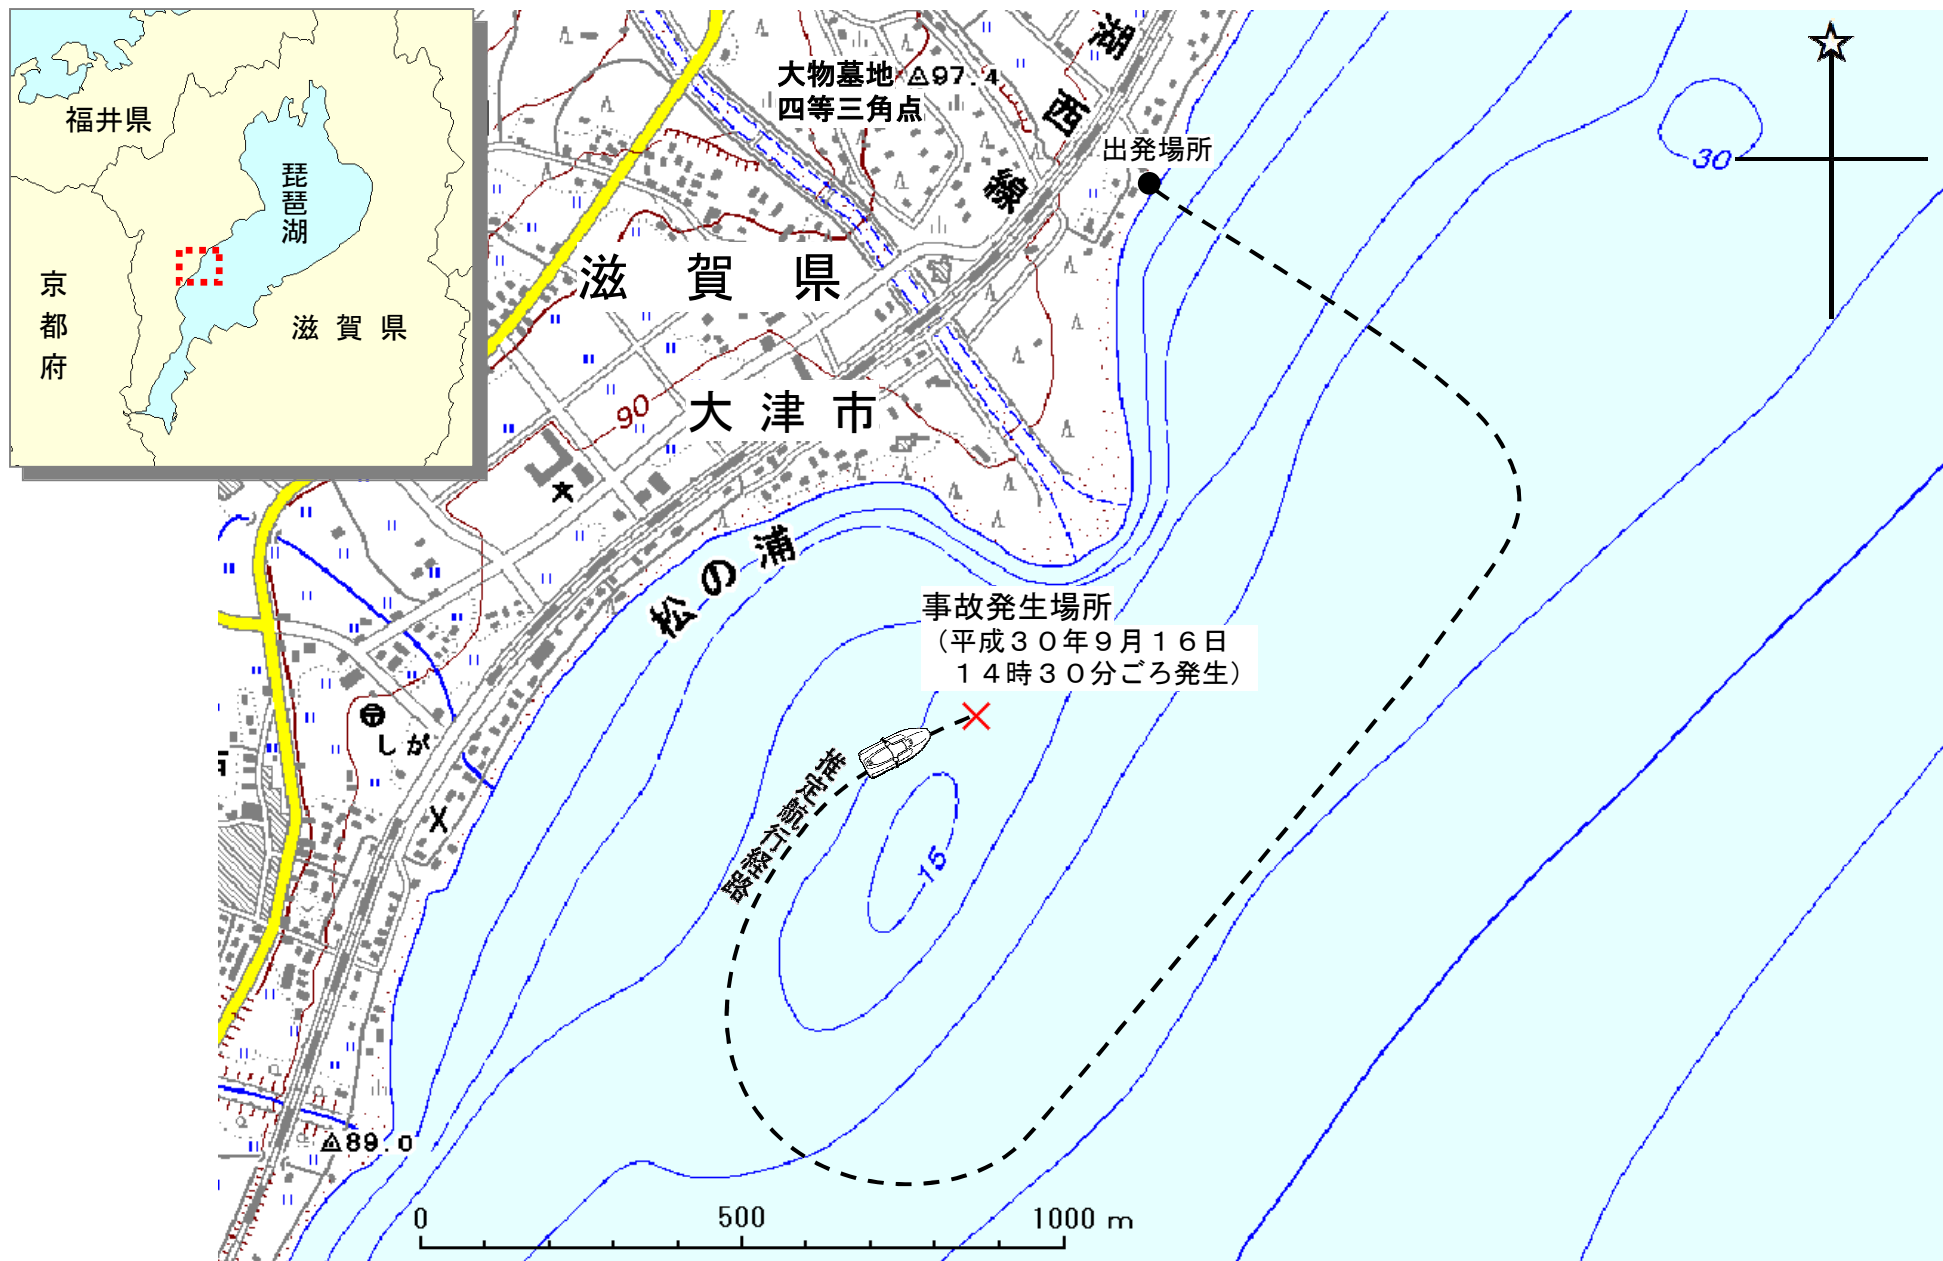
付図1 事故発生経過概略図

<p>る搭乗者全員が落水したことをバックミラーで見た。</p> <p>搭乗者Aは、体勢を崩して本件浮体から右側に落水する際、体勢を崩して落水する途中の他の搭乗者（以下「搭乗者B」という。）の頭と接触し、右頬付近を負傷した。</p> <p>操縦者は、搭乗者Aが負傷していることを認めたので、本船の後部座席に乗せ、他の搭乗者4人を本件浮体に乗せて出発場所に戻った。</p> <p>搭乗者Aは、携帯電話で119番に掛けたが、負傷して話すことができなかったので、搭乗者Bに救急車の要請を依頼した。</p> <p>搭乗者Aは、大津市内の病院に搬送され、右頬骨骨折と診断された。</p> <p>（付図1 事故発生経過概略図 参照）</p>
<p>その他の事項</p>	<p>操縦者及び搭乗者5人は、全員が操縦者所有の救命胴衣（固型式のチョッキ型）を着用していた。</p> <p>搭乗者5人は、本件浮体に縦列で搭乗しており、前から1番目、2番目（搭乗者B）、3番目（搭乗者A）が右側、4番目が左側にそれぞれ落水した。なお、5番目（最後尾）の搭乗者は、左右又は後方のいずれに落水したか、覚えていなかった。</p> <p>操縦者は、搭乗者Aがトーイングボートに乗るのが初めてであったので、進路を変える際には操縦ハンドルを緩やかに切って大きく回るように心掛け、本件浮体が遠心力によって外側に振り出ることがないように、約25km/hの速力を保って航行していた。</p> <p>操縦者は、本件浮体をえい航して出発する前、搭乗者全員に対し、注意事項として本件浮体から落ちそうになったときには、落ちないように我慢すれば余計に危険なので、素直に落ちること及び救命胴衣のバックルなどを確実に締めることを伝えていた。</p> <p>搭乗者Aは、本件浮体に乗る前、搭乗者Bから前記の注意事項を聞いた。</p> <p>操縦者は、これまでに搭乗者A以外の搭乗者4人をトーイングボートに乗せてえい航したことがあり、以前から前記の注意事項を伝えていた。</p> <p>操縦者は、引き波を認めた際、本件浮体が横転しないよう、引き波に対して直角に入るように航行し、乗り越えたときに搭乗者が落水するほどの高さの引き波ではないと思っていた。</p> <p>搭乗者Bは、落水する直前、本件浮体が、右旋回している途中であり、少し外側（左方）に振り出っていたので、体重を右側にかけて左方に振り出るのを耐えている感じであったと本事故後に思った。</p> <p>操縦者は、本件浮体が引き波を乗り越える際、搭乗者それぞれが体勢を崩したので、全員が落水したと本事故後に思った。</p> <p>搭乗者Aは、本事故当時、前方を向き、両足を本件浮体両側に置き、両手で座面に取り付けられた持ち手を持って着席していた。</p>
