船舶事故調査報告書

事故種類	衝突
発生日時	平成30年11月11日 13時00分ごろ
発生場所	山口県下関市六連島 ^{むつれ} 北方沖 六連島灯台から真方位010° 850m付近 （概位 北緯33° 59.1′ 東経130° 52.2′）
事故の概要	遊漁船 ^{むらく} 夢楽丸は、東南東進中、また、プレジャーボートフリッパーは、漂流中、両船が衝突した。 フリッパーは、船長及び同乗者1人が負傷し、右舷中央部外板に破口を生じ、また、夢楽丸は、船首部外板に擦過傷を生じた。
事故調査の経過	平成30年11月16日、本事故の調査を担当する主管調査官（門司事務所）ほか1人の地方事故調査官を指名した。 原因関係者から意見聴取を行った。
事実情報 船種船名、総トン数 船舶番号、船舶所有者等 L×B×D、船質 機関、出力、進水等	A 遊漁船 夢楽丸、4.0トン YG3-56593（漁船登録番号）、個人所有 10.24m（Lr）×2.62m×0.86m、FRP ディーゼル機関、209kW、昭和61年7月18日 第272-13022号（船舶検査済票の番号） B プレジャーボート フリッパー、5トン未満 290-41052福岡、個人所有 6.21m（Lr）×2.32m×1.18m、FRP ガソリン機関、84kW、平成4年9月
乗組員等に関する情報	A 船長A 男性 68歳 一級小型船舶操縦士・特殊小型船舶操縦士・特定 免許登録日 平成7年6月8日 免許証交付日 平成27年2月18日 （平成32年6月7日まで有効） B 船長B 男性 49歳 二級小型船舶操縦士・特殊小型船舶操縦士・特定 免許登録日 平成13年4月16日 免許証交付日 平成28年4月8日 （平成33年4月20日まで有効）
死傷者等	A なし

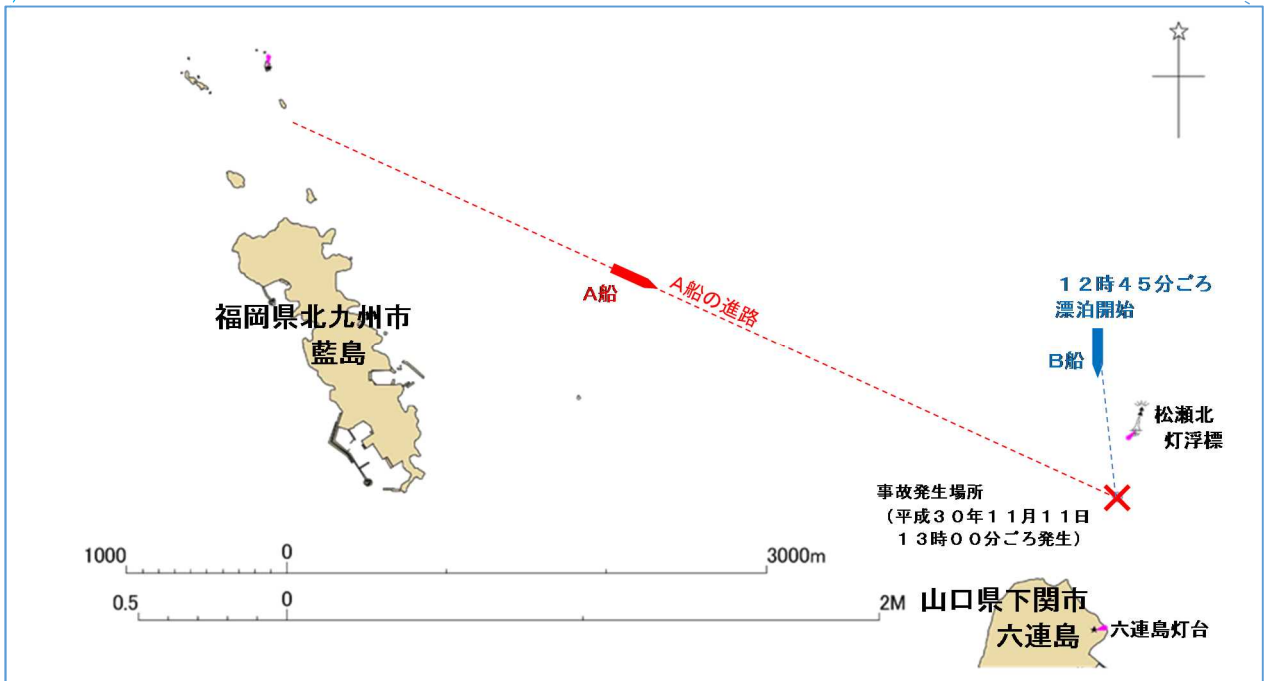
付図1 事故発生経過概略図

B 軽傷 2人（船長B及び同乗者）
損傷	A 船首部外板に擦過傷 B 右舷中央部外板に破口
気象・海象	気象：天気 晴れ、風向 東、風力 1、視界 良好 海象：海上 平穏、潮流 南流約2ノット
事故の経過	<p>A船は、船長Aが1人で乗り組み、釣り客6人を乗せ、遊漁を終えて帰港する目的で、平成30年11月11日12時30分ごろ下関市下関漁港に向けて福岡県北九州市白島^{しろ}北方沖の釣り場を出発した。</p> <p>A船は、北九州市藍島^{あいの}北方沖に至り、下関漁港に向けて針路を定めるとき、船長Aが六連島北端付近及び松瀬北灯浮標付近間の海域を目視で確認したところ、船首方に他船を認めず、手動操舵により約15ノットの対地速力で東南東進した。</p> <p>船長Aは、操舵室内の椅子に腰を掛けた姿勢で操船中、0.75海里（M）レンジとして作動したレーダー及び目視で左舷船尾方に小型船を認め、同小型船の針路及び速力からA船を追い越して船首方を通過していくと判断し、左方に向けて同小型船の様子を見ながら操船していたところ、13時00分ごろ同小型船がA船の船首方を右舷方に通過したとき衝撃を感じ、B船と衝突したことに気付いた。</p> <p>B船は、船長Bが1人で乗り組み、同乗者2人を乗せ、釣りの目的で、12時45分ごろ松瀬北灯浮標北北西方で船外機を中立運転とし、船首を南方に向けて漂泊を開始した。</p> <p>B船は、漂泊を開始するとき、船長Bが周囲を見たところB船に接近する船を認めなかったため、B船の右舷中央部で時々顔を上げて周囲を見ながら、主に竿先^{さお}や海面を見て釣りをを行い、漂泊を続けた。</p> <p>B船は、12時59分ごろ釣りを終えて帰港することとし、船長Bが前部で片付け作業を行っていたとき、同乗者の叫び声を聞いて右舷方を見たところ、至近にA船を認めたが、何をする間もなくA船と衝突した。</p> <p>船長Aは、衝突の衝撃で落水した船長B及びB船の同乗者1人をA船の釣り客と共にA船に引き上げて救助した後、海上保安庁に本事故の発生を通報し、下関漁港（南風泊^{はなまどまり}地区）に向けてA船でB船をえい航した。</p> <p>船長B及びB船の同乗者2人は、巡視艇に寄せられて上陸した後、救急車で病院に搬送され、船長Bが右下腿^{たい}骨幹部打撲傷と、B船の同乗者1人が右前腕打撲傷とそれぞれ診断された。</p> <p>（付図1 事故発生経過概略図 参照）</p>

<p>故後に思った。</p> <p>船長Bは、B船が漂流中、航行中の他船が漂流中のB船を避けると思い、主に竿先や海面を見て釣りをを行い、片付け作業時は手元を見ていた。</p> <p>船長B及びB船の同乗者は、救命胴衣を着用していた。</p>
<p>分析</p> <p>乗組員等の関与 船体・機関等の関与 気象・海象等の関与 判明した事項の解析</p>	<p>A あり、B あり A なし、B なし A なし、B なし</p> <p>A船は、六連島北方沖において、下関漁港に向けて東南東進中、船長Aが、船首方に他船を認めず、進行方向に航行の支障となる船はいないと思い、左舷方を航行中の小型船に意識を向け、航行を続けたことから、漂流中のB船に気付かず、B船と衝突したものと考えられる。</p> <p>B船は、六連島北方沖において、船首を南方に向けて漂流中、船長Bが、航行中の他船が漂流中のB船を避けると思い、漂流を続けたことから、B船に向かって接近するA船に気付かず、A船と衝突したものと考えられる。</p>
<p>原因</p>	<p>本事故は、六連島北方沖において、A船が東南東進中、B船が漂流中、船長Aが、進行方向に航行の支障となる船はいないと思い、左舷方を航行中の小型船に意識を向け、航行を続け、また、船長Bが、航行中の他船が漂流中のB船を避けると思い、漂流を続けたため、両船が衝突したものと考えられる。</p>
<p>再発防止策</p>	<p>今後の同種事故等の再発防止に役立つ事項として、次のことが考えられる。</p> <ul style="list-style-type: none"> ・航行中は、特定の方向だけに意識を向けることなく、常時、周囲の適切な見張りを行うこと。 ・漂流中は、航行中の他船が避けてくれると思わず、常時、周囲の適切な見張りを行うこと。
