船舶事故調査報告書

令和元年5月8日

運輸安全委員会（海事専門部会）議決

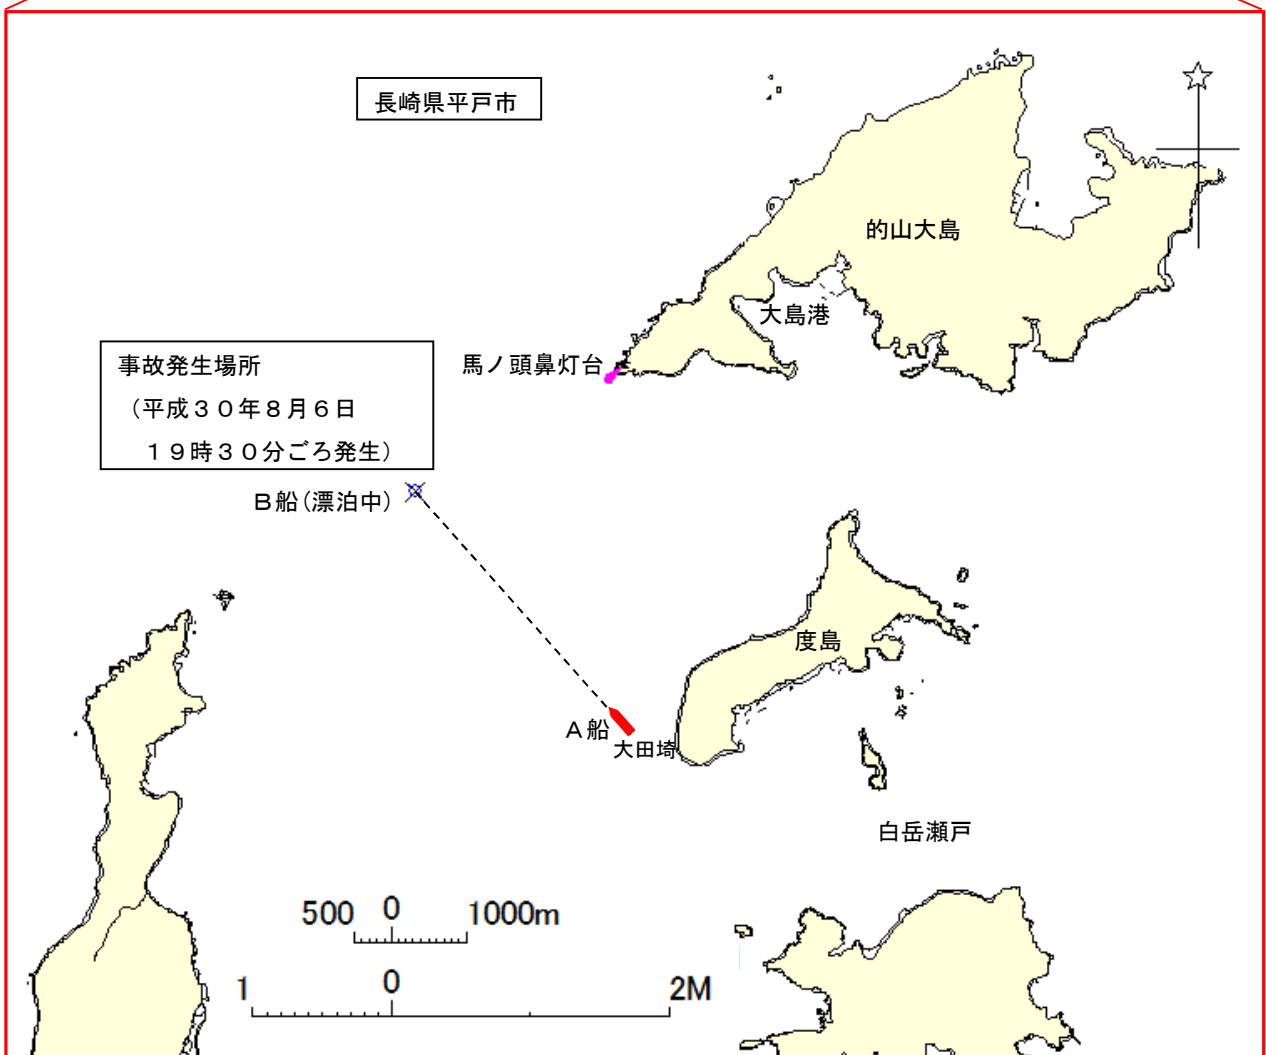
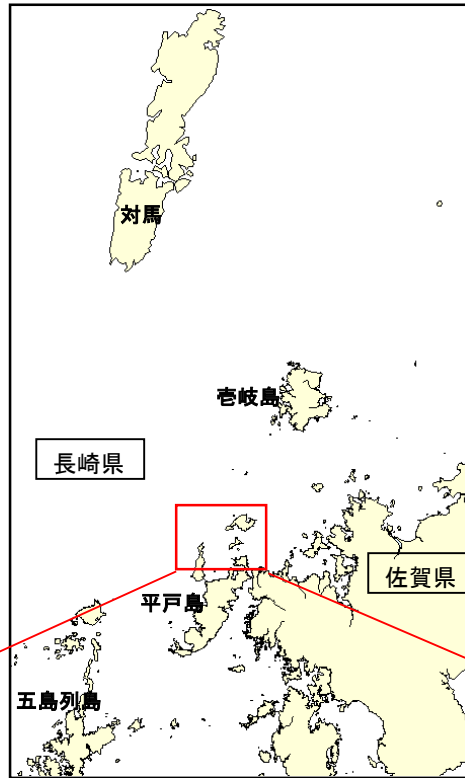
付図1 事故発生経過概略図

<p>一の投入準備を済ませ、集魚灯を点灯するにはまだ早いと考え、操舵室に戻って船首方を向き、船首方の僚船と無線で通話したのち、何気なく船尾方を見たところ、至近にA船を認めたが、何もできず、B船の左舷船尾部とA船の右舷船首部とが衝突した。</p> <p>船長Bは、B船の損傷状況を確認し、本事故の発生を僚船に無線で連絡し、B船がA船にえい航されて大島港に帰港した後、漁業協同組合が手配した船舶から救急車に引き継がれて平戸市内の病院に搬送され、右後距腓靭帯^{こうきよひじんたい}損傷等と診断されて入院した。</p> <p>(付図1 事故発生経過概略図 参照)</p>
その他の事項	<p>A船は、本事故当時、日没後であったが、周囲がまだ明るかったので、法定灯火を表示していなかった。</p> <p>甲板員Aは、平戸瀬戸を通過した頃から携帯電話の画面を見ながら操船に当たり、大田崎付近で左舷船首方に認めた漁船を安全に通過した後は船首方に他船を見掛けなかったため、船首方に他船はいないと思い、携帯電話の画面を見る時間が長くなったのかもしれないと本事故後に思った。</p> <p>B船は、本事故当時、法定灯火を表示していた。</p> <p>船長Bは、漂泊する前に周囲を見て度島西方沖を航行中のA船を認めた際、A船と距離があるのでA船がB船を安全に通過すると思った。</p>
分析	<p>乗組員等の関与 船体・機関等の関与 気象・海象等の関与 判明した事項の解析</p> <p>A あり、B あり A なし、B なし A なし、B なし</p> <p>A船は、的山大島南西方沖を北西進中、甲板員Aが、船首方に他船はいないと思い、携帯電話の画面に意識を向け、船首方の見張りを適切に行わずに航行を続けたことから、漂泊中のB船に気付かず、B船と衝突したものと考えられる。</p> <p>B船は、的山大島南西方沖において、船首を北西方に向けて漂泊中、船長Bが、航行中のA船に気付いていたものの、A船と距離があるのでA船がB船を安全に通過すると思い、周囲の見張りを適切に行わずに漂泊を続けたことから、A船が接近している状況に気付かず、A船と衝突したものと考えられる。</p>

原因	<p>本事故は、日没後の薄明時、的山大島南西方沖において、A船が北西進中、B船が漂泊中、甲板員Aが、船首方に他船はいないと思い、携帯電話の画面に意識を向け、船首方の見張りを適切に行わずに航行を続け、また、船長Bが、A船がB船を安全に通過すると思い、周囲の見張りを適切に行わずに漂泊を続けたため、両船が衝突したものと考えられる。</p>
再発防止策	<p>今後の同種事故等の再発防止及び被害の軽減に役立つ事項として、</p>
