船舶事故調査報告書

事故種類	衝突
発生日時	平成30年11月3日 15時00分ごろ
発生場所	長崎県佐世保市明 ^{みょうじょう} 星ノ鼻南南西方沖 針尾港北防波堤灯台から真方位191°510m付近 （概位 北緯33°02.9′ 東経129°46.0′）
事故の概要	プレジャーボート福栄丸 ^{ふくえい} は、東南東進中、また、プレジャーボートさやか号は、漂泊中、両船が衝突した。 福栄丸は、プロペラシャフトの曲損等を生じ、さやか号は、前部甲板の破損等を生じた。
事故調査の経過	平成30年11月8日、本事故の調査を担当する主管調査官（長崎事務所）ほか1人の地方事故調査官を指名した。 原因関係者から意見聴取を行った。
事実情報 船種船名、総トン数 船舶番号、船舶所有者等 L×B×D、船質 機関、出力、進水等	A プレジャーボート 福栄丸、3.3トン NS3-506089（漁船登録番号）、個人所有 9.55m(Lr)×2.45m×0.83m、FRP ディーゼル機関、169.17kW、平成9年9月5日 第292-42452号（船舶検査済票の番号） B プレジャーボート さやか号、5トン未満 292-26271長崎、個人所有 4.43m(Lr)×1.92m×0.81m、FRP ガソリン機関、22.10kW、昭和60年7月
乗組員等に関する情報	A 船長A 男性 76歳 一級小型船舶操縦士・特殊小型船舶操縦士・特定 免許登録日 昭和52年12月2日 免許証交付日 平成29年9月28日 （令和5年2月18日まで有効） B 船長B 男性 63歳 二級小型船舶操縦士 免許登録日 平成24年1月24日 免許証交付日 平成29年2月28日 （令和4年2月27日まで有効）
死傷者等	なし

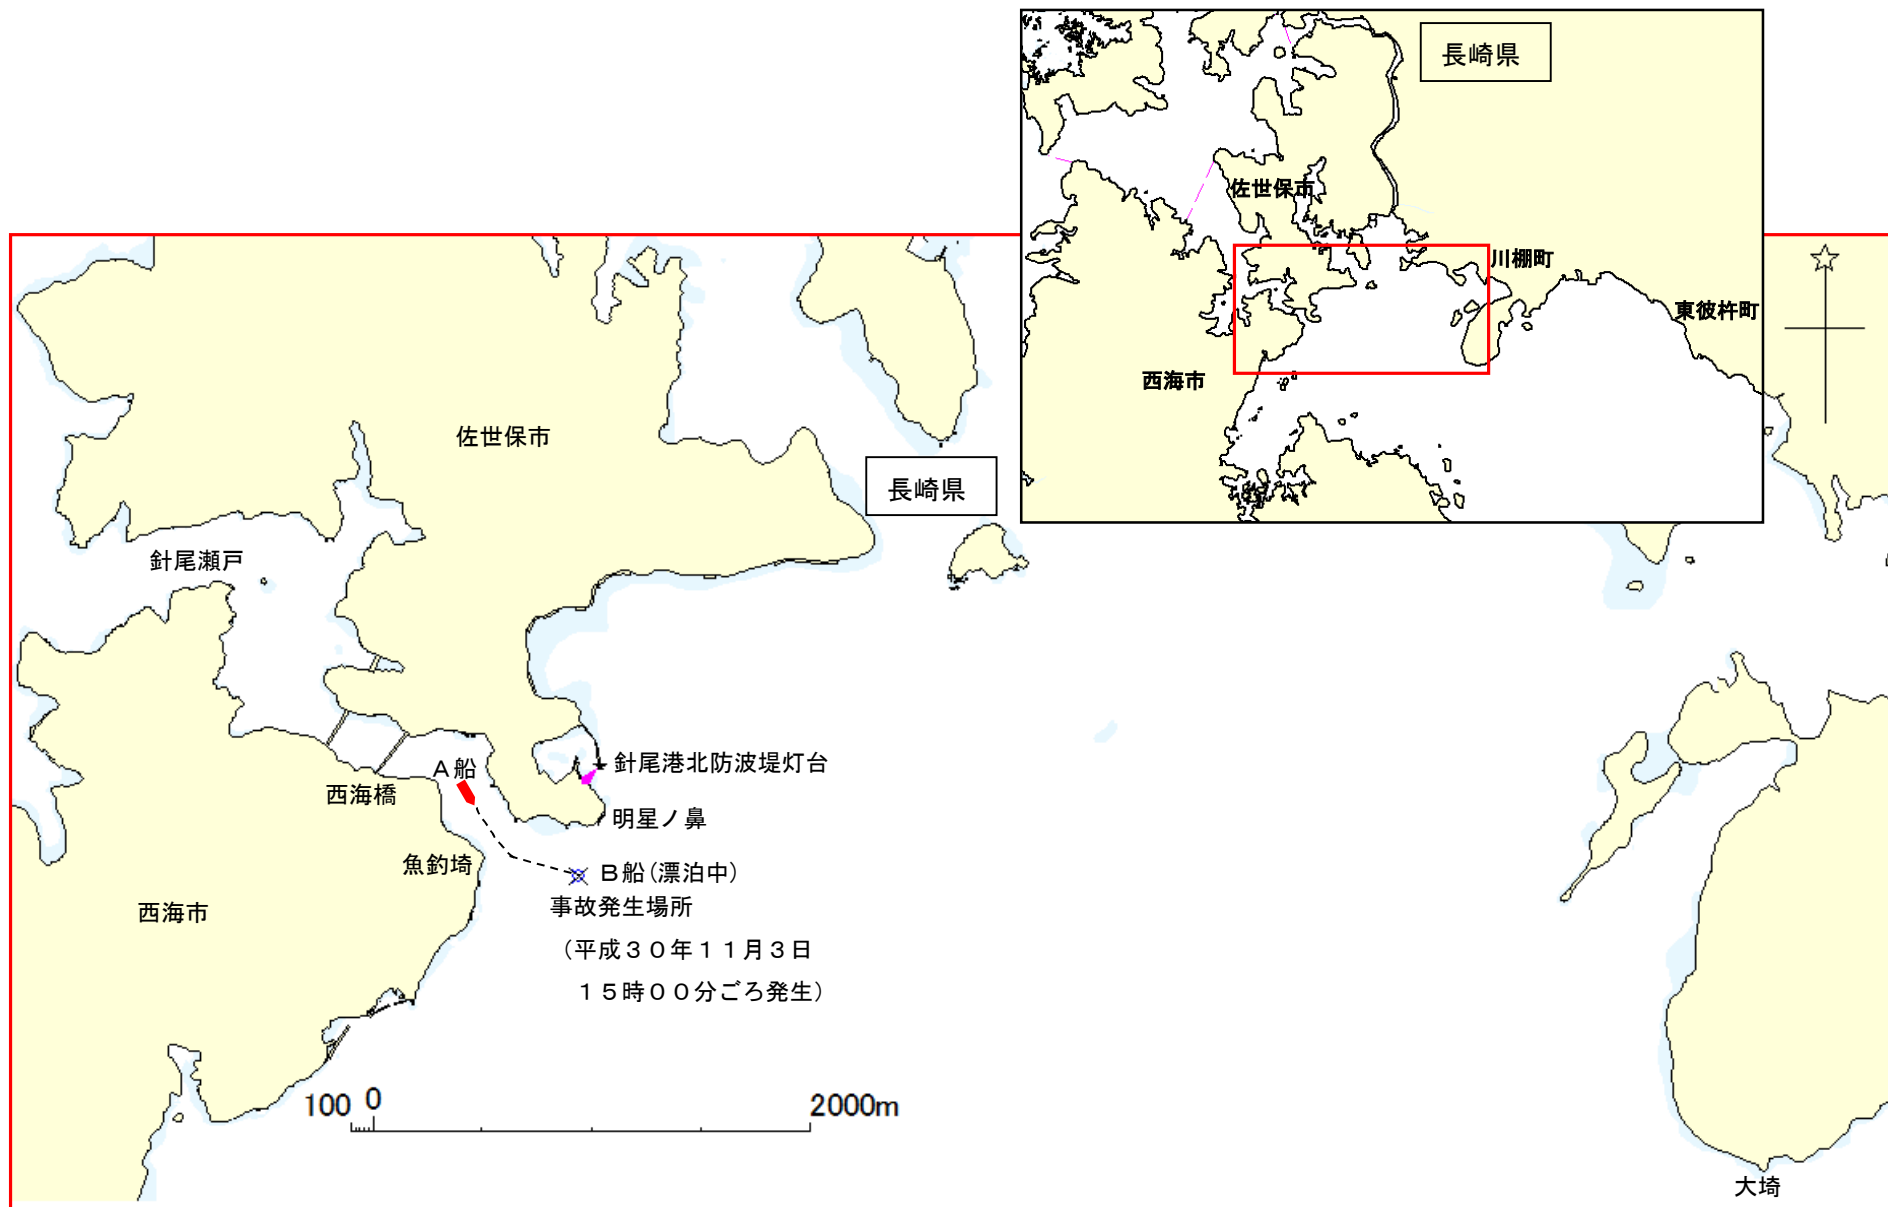
付図1 事故発生経過概略図

<p>損傷</p>	<p>A プロペラシャフト及びプロペラ翼に曲損、左舷船首部外板に擦過傷 B 前部甲板に亀裂を伴う破損、右舷及び左舷船首部外板に亀裂</p>
<p>気象・海象</p>	<p>気象：天気 晴れ、風向 北東、風力 2、視界 良好 海象：海上 平穏、潮汐 上げ潮の中央期</p>
<p>事故の経過</p>	<p>A 船は、船長Aが1人で乗り組み、船長の家族（以下「同乗者」という。）を乗せ、釣りの目的で、平成30年11月3日06時10分ごろ長崎県西海市片島周辺の釣り場に向けて長崎県川棚町の船だまりを出発した。</p> <p>A 船は、08時00分ごろ釣り場に到着して釣りをを行い、その後釣り場を転々と移動して14時00分ごろ帰途につき、船長Aが、操舵室右舷側の操縦席に腰を掛け、約37～38km/hの対地速力で、手動操舵により針尾瀬戸南口付近の西海橋を通過し、南東進した。</p> <p>船長Aは、西海市魚釣埼北北西方沖を通過する頃、右舷船首方に2隻の船を視認した以外に船舶を見掛けなかったため、明星ノ鼻南南西方沖に他船はいないと思った。</p> <p>船長Aは、魚釣埼東方沖で川棚町大埼に向けて左転し、依然、船首方となった明星ノ鼻南南西方沖に他船はいないと思い、腰を掛けたまま身体を曲げて操舵室左舷側の船室出入口の床付近を片付けながら同鼻南南西方沖を東南東進していたところ、15時00分ごろ衝撃を感じた。</p> <p>船長Aは、主機を中立運転として船尾方を確認したところ、B船と衝突したことを知り、海面に浮いていた船長BをA船に引き上げた後、118番通報を行った。</p> <p>A 船は、B 船を横抱きにしてえい航していたところB船の浸水が激しくなったので、A船の水中ポンプで排水しながらA船の係留場所にえい航した。</p> <p>B 船は、船長Bが1人で乗り組み、釣りの目的で、06時30分ごろ西海市宮浦港北北東方沖の釣り場に向けて長崎県東彼杵町彼杵港を出港した。</p> <p>B 船は、06時50分ごろ釣り場に到着した後、船外機を停止して漂泊し、船長Bが、釣りを始めたものの、釣果がなかったため、釣り場を転々と移動しては釣りを行った。</p> <p>B 船は、明星ノ鼻南南西方沖で船首を南南西方に向けて漂泊して釣りを行っていたところ、船長Bが、針尾瀬戸南口付近をB船に向かって接近するA船を認めたが、A船がB船を避けてくれると思い、一旦A船から目を離し、再度A船を見たところ右舷至近に迫っていたので、海に飛びむと同時に、A船と衝突した。</p> <p>船長Bは、海面に浮いていたところをA船に引き上げられ、船長Aに118番通報を依頼した後、船長Aの携帯電話を借りて船長Bの家</p>
