船舶事故調査報告書

事故種類	衝突
発生日時	平成30年12月6日 10時20分ごろ
発生場所	阪神港堺泉北区南西方（港外） 泉北大津南防波堤灯台から真方位286°3.8海里付近 （概位 北緯34°32.9′ 東経135°18.4′）
事故の概要	油タンカー ^{しょうずい} 松瑞丸は、錨泊中、また、漁船 ^{だいし} 大師丸は、南西進中、 両船が衝突した。 松瑞丸は、左舷船尾部外板に擦過傷を生じ、大師丸は、船首部の亀裂等を生じた。
事故調査の経過	平成30年12月11日、本事故の調査を担当する主管調査官（神戸事務所）ほか1人の地方事故調査官を指名した。 原因関係者から意見聴取を行った。
事実情報 船種船名、総トン数 船舶番号、船舶所有者等 L×B×D、船質 機関、出力、進水等	A 油タンカー 松瑞丸、998トン 142974、株式会社旗山マリン 74.90m×12.00m×5.70m、鋼 ディーゼル機関、1,471kW、平成29年3月3日 B 漁船 大師丸、9.7トン OS2-2008（漁船登録番号）、個人所有 17.35m（Lr）×3.84m×1.25m、FRP ディーゼル機関、48kW（動力漁船登録票による）、平成9年 1月17日
乗組員等に関する情報	A 船長A 男性 65歳 四級海技士（航海） 免許年月日 昭和49年12月20日 免状交付年月日 平成26年8月11日 免状有効期間満了日 令和元年9月20日 航海士A 男性 58歳 五級海技士（航海）（履歴限定） 免許年月日 平成元年8月31日 免状交付年月日 平成26年2月17日 免状有効期間満了日 令和元年8月30日 B 船長B 男性 41歳

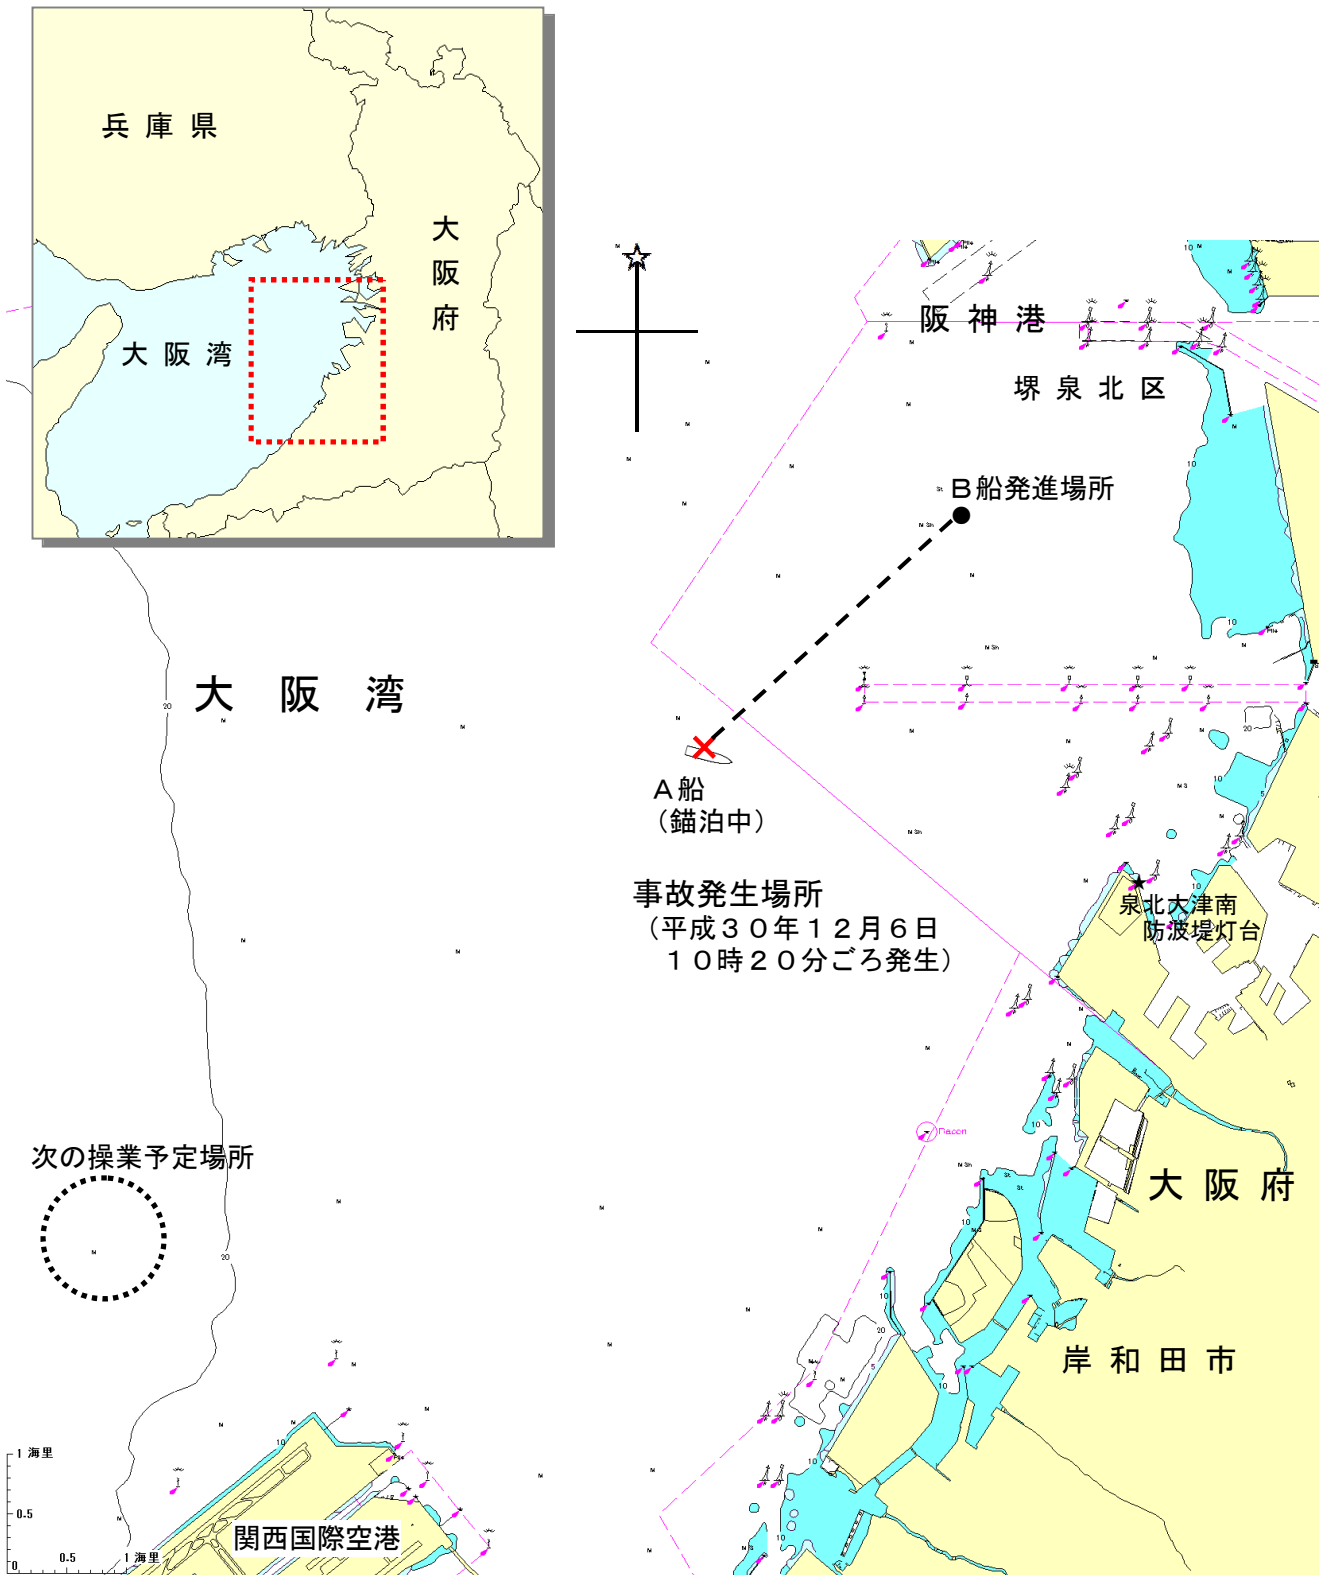
付図1 事故発生経過概略図

<p>船長Bは、GPSプロッターに表示された速力（対地速力、以下同じ。）が9.7ノット（kn）となっていることを見たのち、船首方を見て他船がないと思って後部甲板に移動し、体を船尾方に向け、片足の膝をついた姿勢で網の修理を始めた。</p> <p>B船は、約9.7knの速力で南西進中、10時20分ごろA船と衝突した。</p> <p>船長Bは、衝突音を聞くと同時に衝撃を受け、振り返ったところ、B船の船首方にA船を認め、A船から離れてその船尾方に向かって進行する中、機関を中立運転としたのち、海上保安庁に本事故の発生を通報し、所属する漁業協同組合に本事故の発生を連絡した。</p> <p>船長Bは、B船の損傷状況を船長A等と共に確認し、海上保安官の調査を終えたのち、自力で航行して係留場所に戻った。</p> <p>（付図1 事故発生経過概略図 参照）</p>
<p>その他の事項</p>	<p>船長Aは、食堂で荷役の打合せを行っていた際、航海士Aが食堂で食事をしている姿を見ており、船橋が無人の状態であることを知っていた。</p> <p>A船は、錨泊中を示す黒色の球形形象物を掲げていた。</p> <p>A船は船首が真方位約105°を向いていたとき、B船がA船の左舷船尾部に衝突した。</p> <p>船員法施行規則（昭和22年運輸省令第23号）第3条の5に定めのある基準（航海当直基準（平成8年運輸省告示第704号））には、停泊当直中の当直基準として、次のとおり定められている。</p> <p>1 （略）</p> <p>2 危険物船舶運送及び貯蔵規則第2条第1号に掲げる危険物又は同条第1号の2に掲げるばら積み液体危険物を運送している船舶の船長は、甲板部及び機関部における適切な当直を維持すること。（以下略）</p> <p>船長Aは、錨泊中、ふだんから機関室内に当直者を配置していなかったが、A船には機関の警報盤が監視室、船橋、食堂及び機関長の居室に設置されていた。</p> <p>船長Bは、本事故当時、作業用救命衣を着用していなかったものの、浮体が生地に取り付けられたジャンパーをふだんから着用していた。</p> <p>船長Bは、網の修理前に発進する際及び操船場所を離れる前、左舷船首方に数隻の船舶を認めていたが、船首方に他船を認めていなかった。</p> <p>船長Bは、船首方に関西国際空港をうっすらと認め、B船を発進させ、同空港北西方沖に船首を向けて操船場所を離れた後、風、潮流等の影響を受けて左方に圧流されたのではないかと本事故後に思った。</p>

<p>分析</p> <p>乗組員等の関与 船体・機関等の関与 気象・海象等の関与 判明した事項の解析</p>	<p>A あり、B あり A なし、B なし A なし、B なし</p> <p>A 船は、阪神港堺泉北区南西方の港外において錨泊中、航海士 A が、船橋当直中に食事の用意ができた旨の連絡を受け、A 船に向けて接近する船舶が周囲にいないことを確認して食事をしようと降橋し、船橋を無人の状態として錨泊を続けたことから、B 船と衝突したものと考えられる。</p> <p>船長 A は、自身のほか航海士 A を含めた乗組員全員が食堂にいたことから、錨泊中、甲板部における適切な当直を維持していなかったものと考えられる。</p> <p>B 船は、阪神港堺泉北区において南西進中、船長 B が、船首方を見て他船がいないと思い、後部甲板に移動して網の修理を行いながら航行を続けたことから、前路で錨泊中の A 船に気付かず、A 船と衝突したものと考えられる。</p> <p>船長 B は、関西国際空港北西方沖に船首を向けた際、遠方にうっすらと認めた関西国際空港を見ることに意識を向けていたことから、前路で錨泊中の A 船に気付かなかった可能性があると考えられる。</p>
<p>原因</p>	<p>本事故は、阪神港堺泉北区南西方の港外において、A 船が錨泊中、B 船が南西進中、航海士 A が、船橋当直中に食事をしようと降橋し、船橋を無人の状態として錨泊を続け、また、船長 B が、船首方を見て他船がいないと思い、後部甲板に移動して網の修理を行いながら航行を続けたため、両船が衝突したものと考えられる。</p>
<p>再発防止策</p>	<p>今後の同種事故等の再発防止及び被害の軽減に役立つ事項として、次のことが考えられる。</p> <ul style="list-style-type: none"> ・航行中は、他の作業を行わず、見張りに専念すること。 ・引火性液体類を運送している船舶の船長は、停泊中であっても航海当直基準を遵守すること。 ・航行中の小型漁船に 1 人で乗船して漁労に従事している場合、又は、小型船舶の暴露甲板に乗船している場合は、作業用救命衣等を適切に着用すること。
