船舶事故調査報告書

事故種類	衝突
発生日時	平成30年4月20日 06時45分ごろ
発生場所	関門港関門航路 砂津防波堤灯台から真方位054° 1,300m付近 （概位 北緯33° 54.0′ 東経130° 54.3′）
事故の概要	プレジャーボート ^{しょうせい} 昭盛丸は、左旋回中、また、漁船 ^{ほうよう} 豊洋丸は、漂泊中、両船が衝突した。 豊洋丸は、船長が負傷し、左舷中央部外板に破口を生じ、また、昭盛丸は、船首部外板に擦過傷を生じた。
事故調査の経過	平成30年4月27日、本事故の調査を担当する主管調査官（門司事務所）ほか1人の地方事故調査官を指名した。 原因関係者から意見聴取を行った。
事実情報 船種船名、総トン数 船舶番号、船舶所有者等 L×B×D、船質 機関、出力、進水等	A プレジャーボート 昭盛丸、1.9トン YG3-50436（漁船登録番号）、個人所有 8.25m(Lr)×1.84m×0.68m、FRP ディーゼル機関、125kW、昭和63年6月6日 第291-27655号（船舶検査済票の番号） B 漁船 豊洋丸、1.48トン FO3-32040（漁船登録番号）、個人所有 6.35m(Lr)×1.77m×0.60m、FRP ディーゼル機関、24.64kW、昭和56年6月8日 第291-17308号（船舶検査済票の番号）
乗組員等に関する情報	A 船長A 男性 59歳 一級小型船舶操縦士・特殊小型船舶操縦士・特定 免許登録日 平成17年3月23日 免許証交付日 平成26年8月25日 （令和2年3月22日まで有効） B 船長B 男性 73歳 一級小型船舶操縦士・特殊小型船舶操縦士・特定 免許登録日 平成17年7月7日 免許証交付日 平成27年4月20日 （令和2年7月7日まで有効）

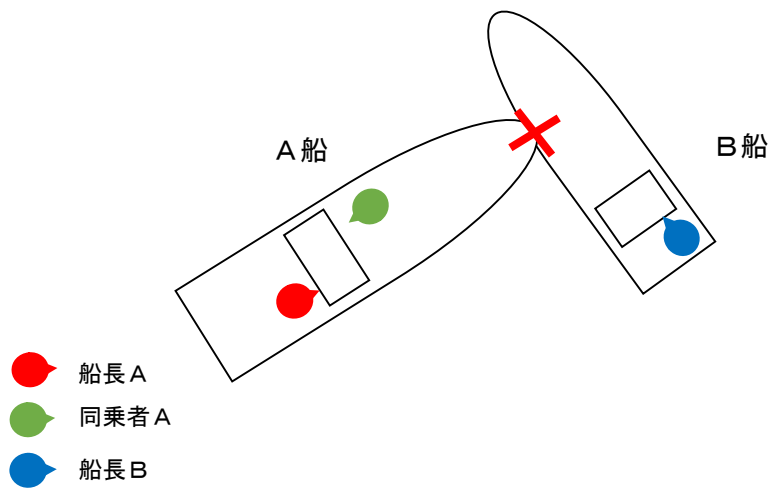
付図2 衝突状況図

死傷者等	A なし B 軽傷 1人（船長B）
損傷	A 船首部外板に擦過傷 B 左舷中央部外板に破口
気象・海象	気象：天気 晴れ、風向 東、風力 1、視界 良好 海象：海上 平穏 日出時刻：05時40分ごろ
事故の経過	<p>A船は、船長Aが1人で乗り組み、知人1人（以下「同乗者A」という。）を乗せ、釣りの目的で、平成30年4月20日04時30分ごろ関門航路の釣り場に向けて関門港西山区福浦湾<small>ふくろうま</small>の定係地を出発した。</p> <p>A船は、05時00分ごろ釣り場に至り、船首を西北西方に向けて漂泊し、潮上りを数回行いながら釣りを行った後、06時44分ごろ関門橋近くの海域へ釣り場を移動することとして発進した。</p> <p>船長Aは、操舵室で舵輪と主機の操縦レバーの前に立った姿勢で操船に当たり、遠方に見えた白い倉庫を船首目標として左旋回を開始した。</p> <p>A船は、約10ノットの対地速力に増速し、船首が東を向き始めたとき、船首方にB船の後部甲板を認め、船長Aが主機を全速力後進としたものの、06時45分ごろ船首部とB船の左舷中央部とが衝突した。</p> <p>船長Aは、船長Bが負傷していることを認めて最寄りの船だまりに入ることを提案したが、船長BがB船の出発場所である関門港門司区第2船だまりに戻ることを希望したので、一級小型船舶操縦士の資格を持つ同乗者AにB船を操船させた。</p> <p>A船は、船長Aが07時00分ごろ携帯電話で119番へ通報した後、07時30分ごろB船と共に関門港門司区第2船だまりに到着した。</p> <p>B船は、船長Bが1人で乗り組み、ふぐ一本釣り漁の目的で、05時15分ごろ関門港砂津泊地北東方沖の漁場に向けて関門港門司区第2船だまりの定係地を出発した。</p> <p>B船は、06時00分ごろ漁場に至り、潮上りを数回行いながら操業を行った後、船首を北北西方に向けて漂泊し、船長Bが操舵室後方の後部甲板にある渡し板の右舷側に腰を掛け、自船の右舷側から釣り糸を出して釣りをしていたところ、左舷中央部とA船の船首部とが衝突した。</p> <p>船長Bは、舵輪に顔面が当たって負傷したものの意識があったので、同乗者Aと操船を交替し、B船で関門港門司区第2船だまりに戻った。</p> <p>船長Bは、待機していた救急車で病院に搬送され、その後転院先の</p>

<p>病院で左鼻篩骨骨折等と診断された。</p> <p>(付図1 事故発生場所概略図、付図2 衝突状況図、写真1 A船、写真2 B船 参照)</p>
<p>その他の事項</p>	<p>船長Aは、船首目標とした白い倉庫に船首を向けることを考えていて、周囲の見張りが十分でなかったと本事故後に思った。</p> <p>船長Aは、A船の舵が操舵室内の右寄りにあり、同室内右側に寄って操縦するので、右舷船首方の見通しはよいが左舷船首方の見通しは悪かったと本事故後に思った。</p> <p>船長Aは、周囲に他船がないことを確認してから発進すればよかったと本事故後に思った。</p> <p>同乗者Aは、前部甲板に座っていたものの操舵室の方向を向いていたので、B船に気付いたのは本事故発生の直前であった。</p> <p>船長Bが腰を掛けていた位置は、操舵室後方の後部甲板右舷側であり、左舷中央部が見えにくい状況であった。(写真3参照)</p> <div data-bbox="671 844 1294 1308" data-label="Image"> </div> <p>写真3 船長Bが腰を掛けていた位置から左舷中央部の見通し状況</p> <p>船長Bは、釣りをを行っている間も自船の左右について見張りを行っていたが、衝突までA船に気付かなかったので、もっと周囲の見張りを行っていればよかったと本事故後に思った。</p>
<p>分析</p> <p>乗組員等の関与</p> <p>船体・機関等の関与</p> <p>気象・海象等の関与</p> <p>判明した事項の解析</p>	<p>A あり、B あり</p> <p>A なし、B なし</p> <p>A なし、B なし</p> <p>A船は、関門航路において左旋回中、船長Aが、左舷船首方の見通しが悪い状況下、船首目標とした白い倉庫に意識を向けて航行したことから、左舷船首方にいた漂泊中のB船に気付かず、B船と衝突したものと考えられる。</p> <p>B船は、関門航路において漂泊中、船長Bが、操舵室後方の後部甲板右舷側に腰を掛け、左舷側が見えにくい状態で釣りに意識を向けて漂泊を続けたことから、接近するA船に気付かず、A船と衝突したも</p>

のと考えられる。
原因	<p>本事故は、関門航路において、A船が左旋回中、B船が漂流中、船長Aが、左舷船首方の見通しが悪い状況下、船首目標とした白い倉庫に意識を向けて航行し、また、船長Bが、操舵室後方の後部甲板右舷側に腰を掛け、左舷側が見えにくい状態で釣りに意識を向けて漂流を続けたため、両船が衝突したのと考えられる。</p>
再発防止策	<p>今後の同種事故等の再発防止及び被害の軽減に役立つ事項として、次のことが考えられる。</p> <ul style="list-style-type: none"> ・ 漂流状態から発進して旋回する際は、船首目標だけに意識を向けることなく、周囲の他船を見落とさないよう適切な見張りを行うこと。 ・ 漂流する場合は、自船に接近する他の船舶との衝突を避けられるよう、常時周囲の適切な見張りを行うこと。 ・ 事故が発生した場合は、速やかに海上保安庁へ通報すること。
