船舶事故調査報告書

事故種類	乗組員負傷
発生日時	平成30年8月24日 10時30分ごろ
発生場所	広島県福山市横田港 カタビラゾワイ灯標から真方位178° 1,520m付近 (概位 北緯34° 21.5′ 東経133° 17.1′)
事故の概要	引船ゆめふじは、台船U-7及び台船U-3を横抱きしてえい航中、甲板員が負傷した。
事故調査の経過	平成30年9月14日、本事故の調査を担当する主管調査官（広島事務所）ほか1人の地方事故調査官を指名した。 原因関係者から意見聴取を行った。
事実情報 船種船名、総トン数 船舶番号、船舶所有者等 L×B×D、船質 機関、出力、進水等	A 引船 ゆめふじ、19トン 273-13080広島、内海船舶有限会社（A社） 14.00m (Lr) × 5.40m × 1.95m、鋼 ディーゼル機関2基、1,250kW（合計）、平成16年12月 B 台船 U-7、総トン数なし なし、有限会社なみふじ 35.0m × 15.0m × 2.5m、鋼 機関なし、不詳 C 台船 U-3、総トン数なし なし、メイクマリン有限会社 30.0m × 12.0m × 2.3m、鋼 機関なし、不詳
乗組員等に関する情報	A 船長A 男性 55歳 一級小型船舶操縦士・特殊小型船舶操縦士・特定 免許登録日 昭和58年4月22日 免許証交付日 平成26年7月25日 (令和元年7月24日まで有効) 甲板員A 男性 60歳 一級小型船舶操縦士・特殊小型船舶操縦士・特定 免許登録日 平成20年2月5日 免許証交付日 平成30年6月4日

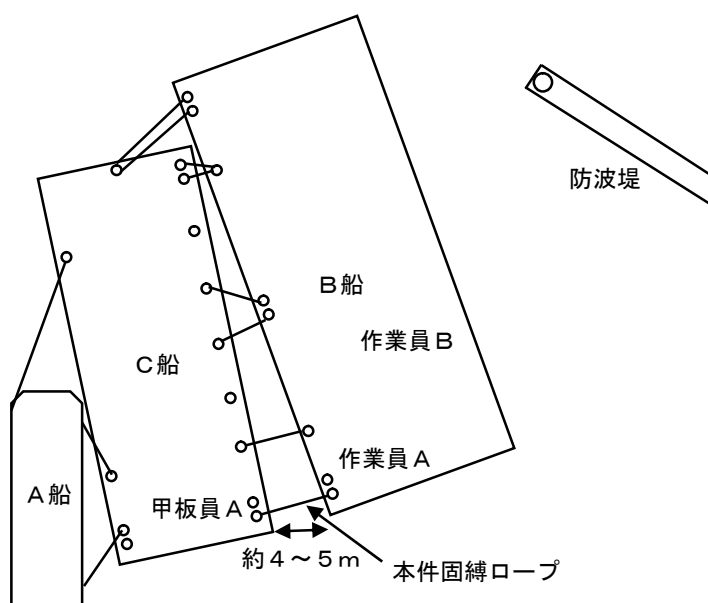
図2 A船引船列のえい航状況

甲板員A及び作業員Aは、それぞれC船及びB船に移動し、ロープの固縛状況を見ていたところ、‘B船とC船の最も船尾端のボラードに、それぞれアイをB船に取り、C船に8の字にして固縛していた1本のロープ’（以下「本件固縛ロープ」という。）が弛んでおり、もう1本のロープが切れていることに気付いた。

甲板員Aは、B船及びC船の船尾間の距離が約2～3mになり、作業員Aが危ない状況だと思い、作業員Aから本件固縛ロープの弛みをとるよう指示され、C船側の本件固縛ロープを手で外して固縛をほどいたところ、A船引船列がえい航を開始したことに気付いた。

甲板員Aは、本件固縛ロープを足下に束ねながら引いて弛みを取ろうとしたが、B船とC船が次第に離れ、約4～5m離れたところで引かれる力に耐えきれず、両手で掴んでいた本件固縛ロープを放した。

甲板員Aは、10時30分ごろ、A船が横田港の防波堤西端付近で右回頭を始め、他のB船とC船との中央部に係止していたロープも緩みが生じ、さらにB船とC船との船尾間の距離が離れた際、右足が本件固縛ロープに絡んだ状態で引かれ、B船とC船の間の海中に落水した。

(付図1 事故発生場所概略図、写真1 A船、写真2 B船 参照)
その他の事項	<p>作業員Aは、本件固縛ロープのもう1本のロープが老朽化していたので、離岸したのちに切れて、本件固縛ロープがC船のボラードに緩んだ状態で固縛されていたので、引っ張られた際にB船及びC船の船尾間の距離が離れたと本事故後に思った。</p> <p>船長Aは、B船とC船の固縛状況を確認していたが、本件固縛ロープのうちの1本が老朽化していることを承知していなかった。</p> <p>甲板員Aは、トランシーバーを所持しており、本件固縛ロープが弛んでいることを認めた際、船長Aに報告していれば良かったと本事故後に思った。</p> <p>本件固縛ロープは、材質がナイロン、長さが約10m、径が約45mmであった。</p> <p>甲板員A及び作業員Aは、長袖の作業服上下、ヘルメット、安全長靴及び膨張式救命胴衣を着用していた。</p> <p>A社では、本件沖出し作業についての作業手順等が定められておらず、A社運航船の船長に委ねられていた。</p>
分析 乗組員等の関与 船体・機関等の関与 気象・海象等の関与 判明した事項の解析	あり なし なし <p>A船引船列は、B船及びC船をえい航中、船長Aが、横田港において着岸中に、本件固縛ロープが弛んでいる状態で離岸し、B船とC船との船尾間の距離が離れたことから、甲板員Aが、弛みを取っていた本件固縛ロープを離した際、足下に束ねられた本件固縛ロープに右足が絡み、右足を引かれて負傷したものと考えられる。</p> <p>A船引船列は、老朽化していた本件固縛ロープのもう1本のロープが離岸した際に切れたことから、C船のボラードに緩んだ状態で固縛されていた本件固縛ロープが1本のみで引っ張られた状態となり、B船及びC船の船尾間の距離が離れたものと考えられる。</p> <p>A船引船列は、A船が横田港の防波堤西端付近で右回頭を始めたことから、C船の船尾部が、A船によって左方に引っ張られてB船から離れ、他のB船とC船との中央部に係止していたロープも緩みが生じ、さらにB船とC船との船尾間の距離が離れたものと考えられる。</p>

原因	<p>本事故は、A船引船列が、B船及びC船をえい航中、船長Aが、横田港において着岸中に、本件固縛ロープが弛んでいる状態で離岸し、B船とC船との船尾間の距離が離れたため、甲板員Aが、弛みを取っていた本件固縛ロープを離した際、足下に束ねられた本件固縛ロープに右足が絡み、右足を引かれたことにより発生したものと考えられる。</p>

再発防止策	<p>A社は、本事故後、A社運航船の乗組員及び作業員に対し、本件沖出し作業を含め、運航中には、台船を固縛しているロープには近づかないことを注意喚起した。</p> <p>今後の同種事故等の再発防止に役立つ事項として、次のことが考えられる。</p> <ul style="list-style-type: none">・ 船長は、台船の固縛状況に支障がないか確認の上、台船の固縛ロープに弛み等がある場合は、えい航作業を行う前に弛みを取って緩みなく固縛し、台船同士が離れないようにし、また、老朽している固縛ロープは新替えすること。・ 船上作業を行う場合、常に危険が潜在していることから、作業現場及び船橋間相互でトランシーバー等を活用して作業状況の共有及び連絡を綿密に行うこと。
--------------	--
