船舶事故調査報告書

事故種類	乗組員行方不明
発生日時	不明（平成30年6月13日 11時30分ごろ～15日 15時55分ごろの間）
発生場所	不明（石川県能登町立壁 ^{たてかべ} 東方沖～石川県七尾市庵町 ^{いおり} の砂浜の間）
事故の概要	漁船盛漁丸 ^{せいりょう} は、七尾市庵町の砂浜に無人の状態で乗り揚げているところを発見された。 船長は、行方不明となった。
事故調査の経過	平成30年6月15日、本事故の調査を担当する主管調査官（神戸事務所）ほか1人の地方事故調査官を指名した。 原因関係者からの意見聴取は、本人が本事故で行方不明のため、行わなかった。
事実情報 船種船名、総トン数 船舶番号、船舶所有者等 L×B×D、船質 機関、出力、進水等	漁船 盛漁丸、0.5トン IK3-19911（漁船登録番号）、個人所有 4.94m（Lr）×1.45m×0.63m、FRP ガソリン機関、漁船法馬力数30、昭和63年4月
乗組員等に関する情報	船長 男性 80歳 一級小型船舶操縦士・特殊小型船舶操縦士・特定 免許登録日 昭和50年6月20日 免許証交付日 平成25年7月29日 （平成31年4月21日まで有効）
死傷者等	行方不明 1人（船長）
損傷	なし
気象・海象	気象：天気 曇り、風向 北～北西、風速 約3～5m/s、視界 良好 海象：海上 平穏、水温 約19～20℃
事故の経過	僚船（以下「僚船A」という。）の船長は、平成30年6月13日10時00分ごろ、能登町布浦の係留場所で、本船の船長が、さざえ刺し網漁（以下「本件刺し網漁」という。）の漁具を本船に積む準備をしているのを認めた。 別の僚船（以下「僚船B」という。）の船長は、11時30分ごろ、能登町立壁東方沖で刺し網を揚げていたところ、本船が、僚船Bに近づいてきて本船の船長と会話した後、立壁南東方沖の漁場（以下

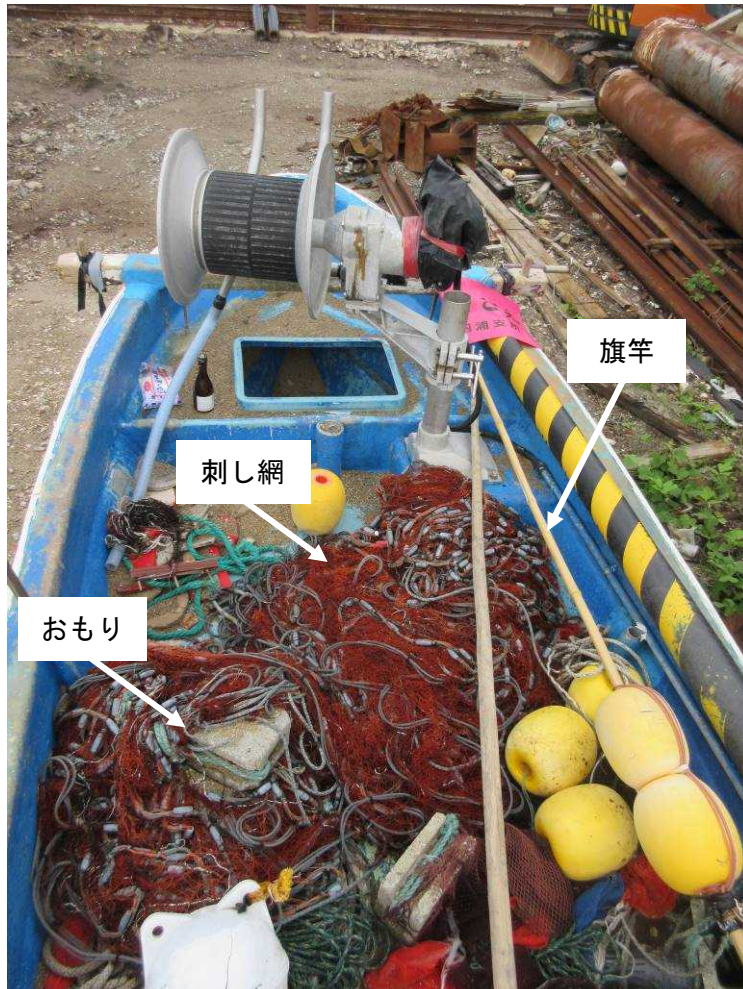
写真2 甲板上の漁具

<p>日15時55分ごろ七尾市庵町の砂浜に無人の状態で乗り揚げているところを発見されたことから、この間において、船長が落水した可能性があると考えられる。</p> <p>本船の発見時、本船には刺し網、旗竿及びおもりが残されていたことから、投網前に船長が落水して行方不明となった可能性があると考えられるが、落水した状況を明らかにすることはできなかった。</p>
原因	<p>本事故は、本船が、本件漁場に向かった後、船長が落水したことにより発生した可能性があると考えられる。</p>
再発防止策	<p>今後の同種事故等の再発防止及び被害の軽減に役立つ事項として、次のことが考えられる。</p> <ul style="list-style-type: none"> ・ 小型船舶の乗船者は、救命胴衣を着用すること。また、膨張式の救命胴衣のボンベ及びスプールは、有効期限があるので、定期的に交換すること。 ・ 緊急時の連絡手段を確保するため、防水型の携帯電話又は防水パックに入れた携帯電話を身に付けておくことが望ましい。
