## 船舶事故調査報告書

事故種類	衝突
発生日時	平成30年11月23日 16時20分ごろ
発生場所	和歌山県和歌山下津港外港 和歌山北港西防波堤灯台から真方位247° 1.2海里（M）付近 （概位 北緯34° 13.7′ 東経135° 05.8′）
事故の概要	引船立栄丸は、単独で北西進中、また、遊漁船MONSTER RUSH!は、東南東進中、両船が衝突した。 立栄丸は、船首部外板の擦過傷等を生じ、また、MONSTER RUSH!は、右舷外板の亀裂等を生じた。
事故調査の経過	平成30年11月30日、本事故の調査を担当する主管調査官（神戸事務所）ほか1人の地方事故調査官を指名した。 原因関係者から意見聴取を行った。
事実情報 船種船名、総トン数 船舶番号、船舶所有者等 L×B×D、船質 機関、出力、進水等	A 引船 立栄丸、79トン 137085、株式会社立栄海運 26.00m×6.80m×2.90m、鋼 ディーゼル機関、735kW、平成14年3月17日 B 遊漁船 MONSTER RUSH!、7.3トン 293-40661和歌山、個人所有 12.03m (Lr) ×3.07m×1.04m、FRP ディーゼル機関、436kW、平成4年7月
乗組員等に関する情報	A 船長A 男性 56歳 五級海技士（航海） 免許年月日 平成元年6月23日 免状交付年月日 平成29年2月24日 免状有効期間満了日 令和4年3月11日 B 船長B 男性 36歳 一級小型船舶操縦士・特殊小型船舶操縦士・特定 免許登録日 平成28年10月14日 免許証交付日 平成28年10月14日 （令和3年10月13日まで有効）
死傷者等	なし
損傷	A 船首部外板及び船首部防舷材に擦過傷

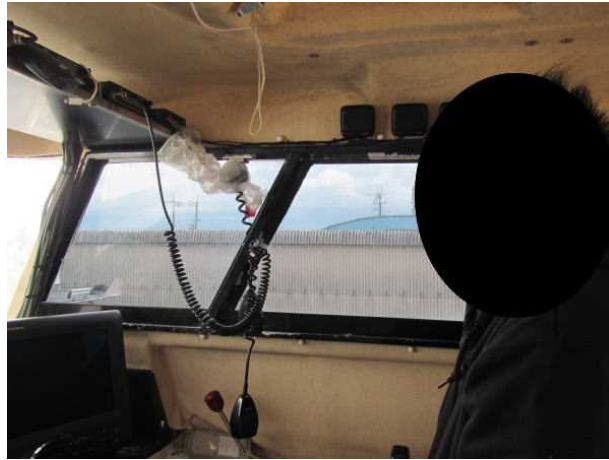
ており、本事故当時、右舷側の窓を開けていたので、窓ガラスの重なる範囲でフィルムが二重となり、操縦席から右舷船首方が見えづらい状況となっていた。(写真1、写真2参照)

写真1 B船の右舷側の窓を閉めた状態

B船は、和歌山下津港外港を東南東進中、船首浮上により正船首方に死角が生じ、また、二重となった日除け用フィルムにより右舷船首方が見えづらい状況下、船長Bが、携帯電話で通話をしながらタブレット端末を使用して航行を続けたことから、A船が接近していること

<p>に気付くのが遅れ、左舵一杯を取ったものの、A船と衝突したものと考えられる。</p>
<p><b>原因</b></p>	<p>本事故は、和歌山下津港外港において、A船が北西進中、B船が東南東進中、船長Aが、B船がA船の船尾方を通過していくと思い、右舷船首方の小型船に意識を向け、同じ針路及び速力で航行を続け、また、船長Bが、船首浮上により正船首方に死角が生じ、また、二重となった日除け用フィルムにより右舷船首方が見えづらい状況下、携帯電話で通話をしながらタブレット端末を使用して航行を続けたため、両船が衝突したものと考えられる。</p>
<p><b>再発防止策</b></p>	<p>今後の同種事故等の再発防止及び被害の軽減に役立つ事項として、次のことが考えられる。</p> <ul style="list-style-type: none"> <li>・ 航行中は、携帯電話やタブレット端末の使用を控えて操船に集中し、死角が生じたり、見張りに支障がある場合には窓から顔を出すなどして常時適切な周囲の見張りを行うこと。</li> <li>・ 日除け用フィルムを貼る際は、視界を妨げないように気を付けること。</li> <li>・ 予断を持つことなく、他の船舶の動向に留意して航行すること。</li> <li>・ 事故発生時には速やかに海上保安庁へ通報すること。</li> </ul>

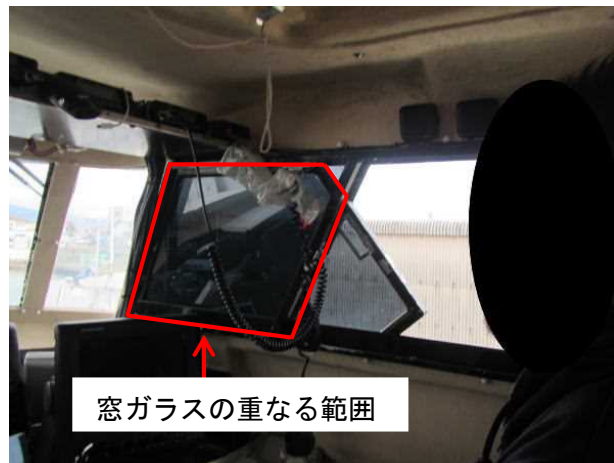
写真2 B船の右舷側の窓を開けた状態

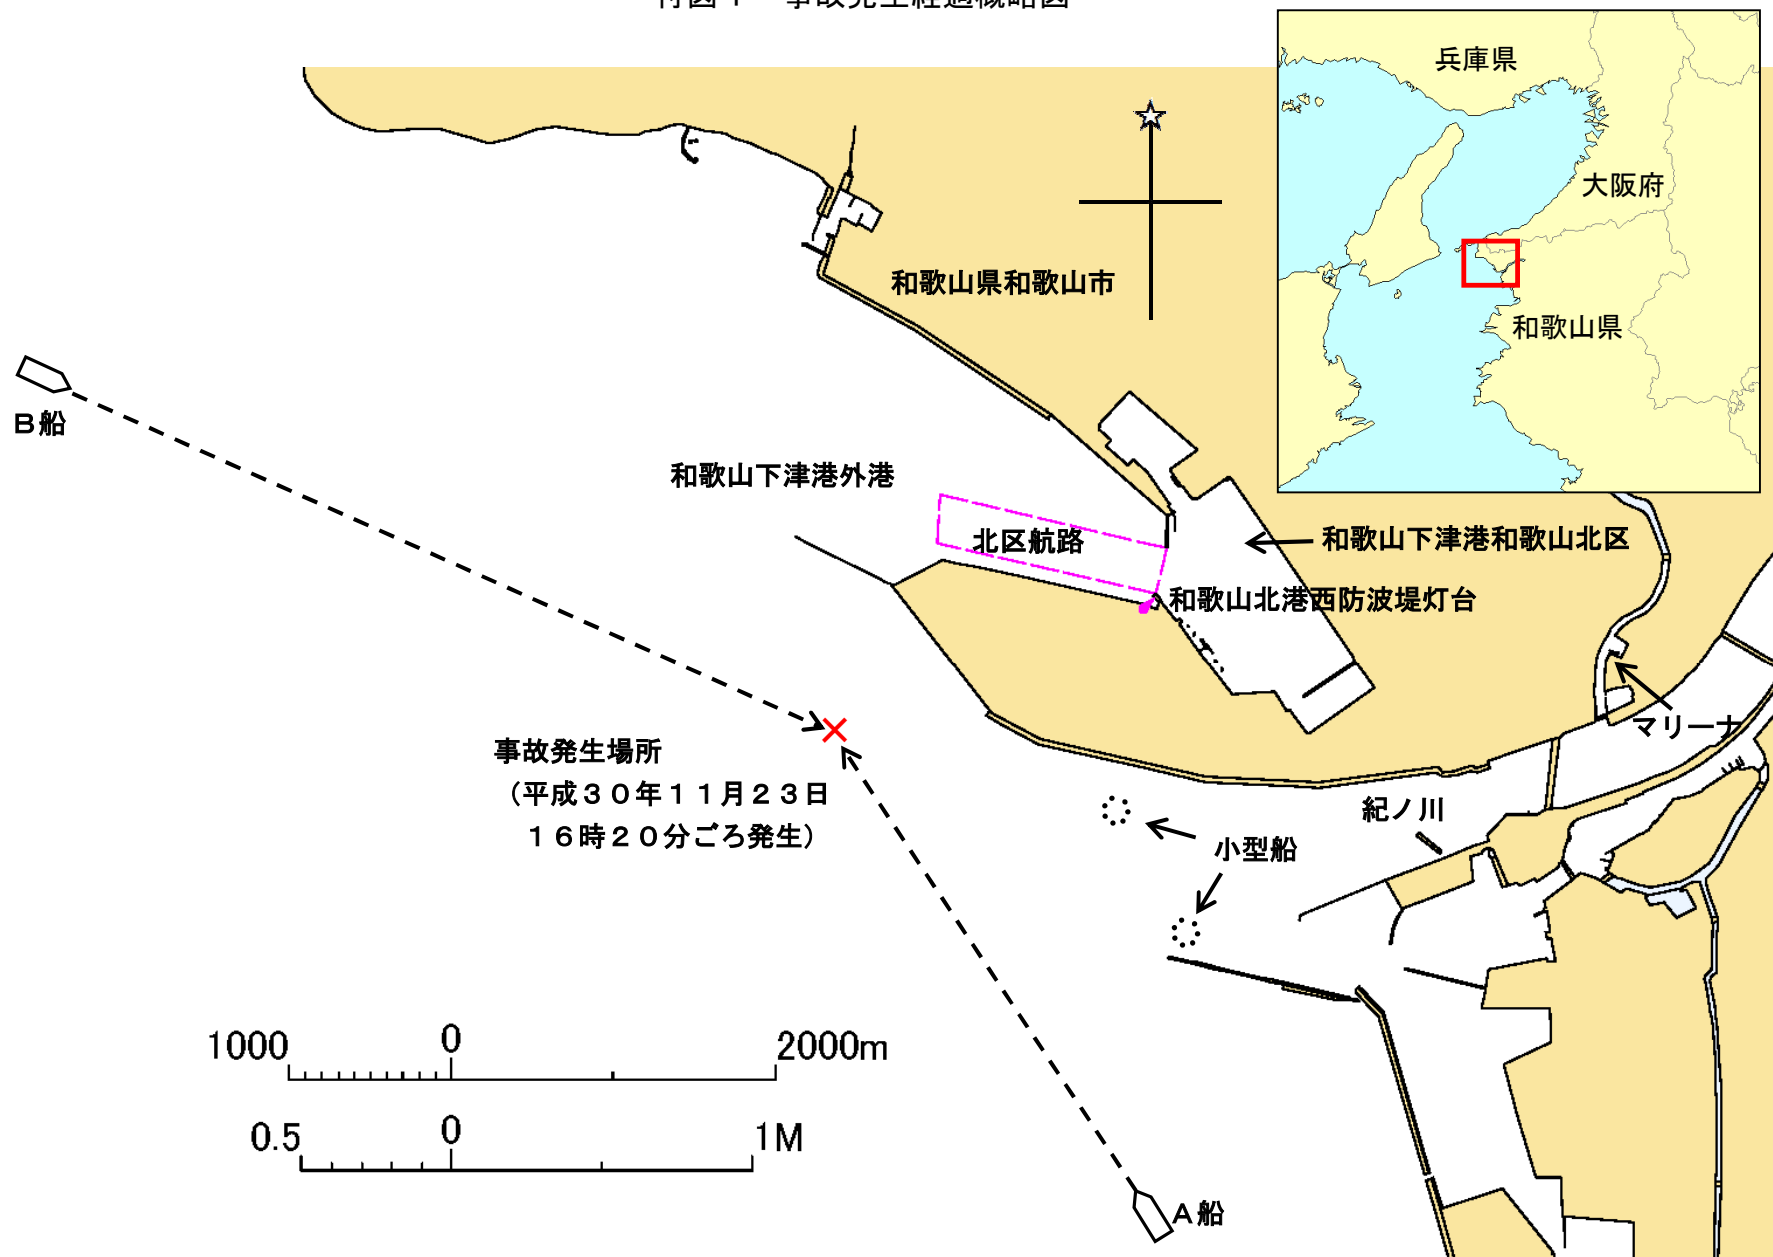
付図1 事故発生経過概略図

A船は、和歌山下津港外港を北西進中、船長Aが、右舷船首方の小型船に意識を向け、同じ針路及び速力で航行を続けたことから、B船が接近していることに気付くのが遅れ、機関を全速力後進とするとともに左舵一杯を取ったものの、B船と衝突したものと考えられる。
