# 船舶事故調査報告書

令和元年7月17日

運輸安全委員会（海事専門部会）議決

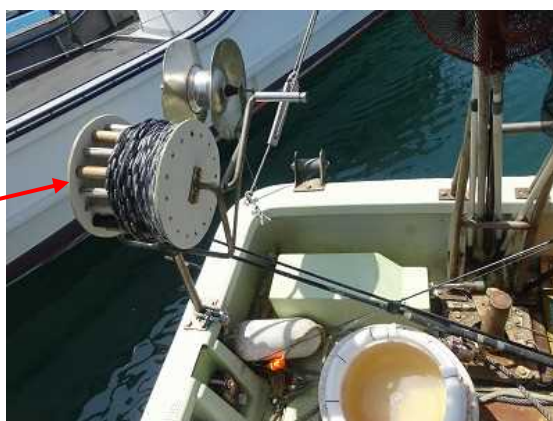
写真2 右舷船尾部のリール

| | <p>が切れて釣り糸がリールで巻き取られた状態になっていて、前部甲板の左舷側の魚倉に5～6匹の魚が入っていた。</p> <p>船長は、ふだん、防水タイプでない携帯電話を紐<sup>ひも</sup>で首に掛けて、救命胴衣を着用していた。</p> <p>(写真2 右舷船尾部のリール 参照)</p> |

| <p><b>分析</b></p> <p>乗組員等の関与</p> <p>船体・機関等の関与</p> <p>気象・海象等の関与</p> <p>判明した事項の解析</p> | <p>不明</p> <p>不明</p> <p>不明</p> <p>船長の死因は、不詳であった。</p> <p>本船は、15日早朝に古江漁港を出港した後、同日11時45分ごろ住吉崎の海岸に無人で乗り揚げていたところを発見されたことから、この間において、船長が落水したものと考えられる。</p> <p>本船は、幹糸部分が切れて釣り糸がリールで巻き取られた状態になっていたこと、及び魚倉に漁獲物が入っていたことから、釣り中に落水した可能性があると考えられるが、落水した状況を明らかにすることはできなかった。</p> |
