船舶事故調査報告書

事故種類	乗組員死亡
発生日時	不明（平成31年4月29日 15時10分ごろ～15時25分ごろの間）
発生場所	福井県福井港福井区西方沖 福井南防波堤灯台から真方位252° 1.9海里（M）付近 （概位 北緯36° 11.7′ 東経136° 04.5′）
事故の概要	プレジャーボート ^{トリアンフ} Triumph2は、船長が落水して溺死した。
事故調査の経過	令和元年5月13日、本事故の調査を担当する主管調査官（神戸事務所）ほか1人の地方事故調査官を指名した。 原因関係者からの意見聴取は、本人が本事故で死亡したため、行わなかった。
事実情報 船種船名、総トン数 船舶番号、船舶所有者等 L×B×D、船質 機関、出力、進水等	プレジャーボート Triumph2、0.5トン 294-24772福井、個人所有 3.87m（Lr）×1.85m×0.79m、FRP ガソリン機関、36.8kW、平成25年2月
乗組員等に関する情報	船長 男性 39歳 一級小型船舶操縦士 免許登録日 平成29年12月6日 免許証交付日 平成29年12月6日 （令和4年12月5日まで有効）
死傷者等	死亡 1人（船長）
損傷	船外機に濡損
気象・海象	気象：天気 曇り、風向 南南東、風力 4、視界 良好 海象：波高 約0.5～1m、水温 約14℃
事故の経過	本船は、船長が1人で乗り組み、釣りをを行う目的で、平成31年4月29日05時40分ごろ福井港福井区を出航した。 船長の知人は、固定電話で通話をしていたところ、15時10分ごろ船長から携帯電話に2回着信があったので、約3分後に固定電話での通話を終えて船長の携帯電話に電話を掛けたものの、通じなかった。 ‘福井港福井区西方沖で流し釣りを行っていたプレジャーボートの船長’（以下「小型船舶長」という。）は、15時25分ごろ、北方5

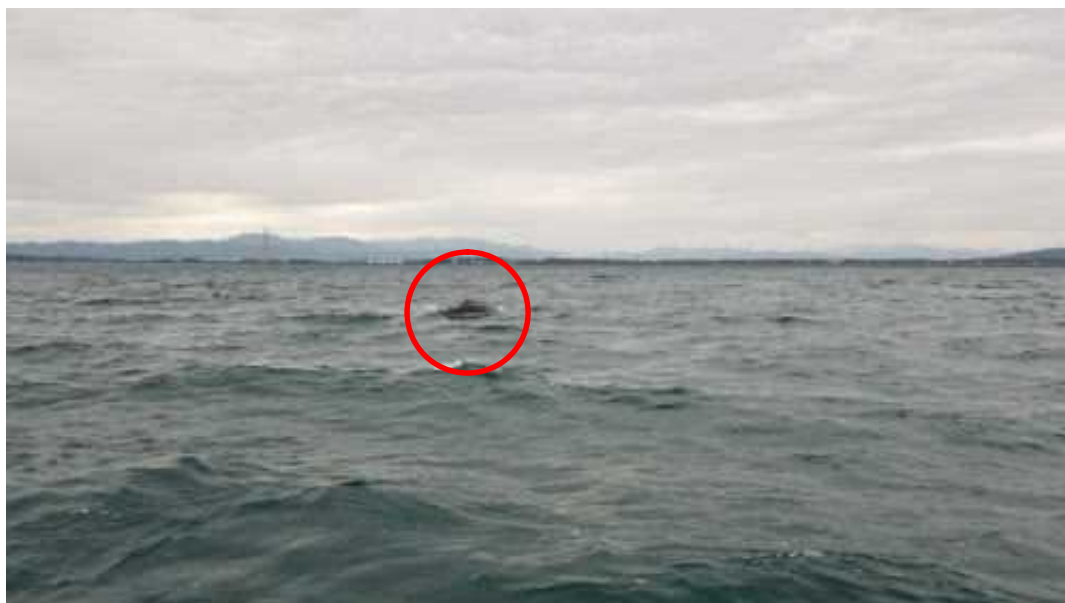
写真1 転覆している本船

<p>00m付近の海面に黒い物体を認め、鯨ではないかと思った。</p> <p>小型船船長は、引き続き釣りを行った後、鯨ではないかと思っていた黒い物体を確認してから帰航しようと思ひ、至近に接近したところ、15時45分ごろ転覆している船舶であることに気付いた。</p> <p>小型船船長は、付近に人がいないか捜したところ、15時49分ごろ本船の南方200m付近にうつ伏せの状態で見えている船長を発見して118番通報を行った。</p> <p>船長は、来援した巡視船の搭載艇に収容された後、巡視船で福井港福井区の岸壁に運ばれたものの、救急隊員により死亡が確認された。</p> <p>船長の死因は、溺水の吸引に基づく窒息と検案された。</p> <p>本船は、海上保安庁の管理艇により福井港福井区にえい航された。 (付図1 事故発生場所概略図、写真1 転覆している本船、写真2 上架された本船 参照)</p>
その他の事項	<p>本船は、船外機のスロットルレバーが全速力前進の位置にあり、操縦ハンドルが右へ一杯に切られた状態であった。</p> <p>本船には、他船と衝突したような痕跡がなかった。</p> <p>船長は、発見時、救命胴衣を着用しておらず、防水型の携帯電話を握っていた。</p> <p>船長の携帯電話には、15時10分に知人宛てに最後に発信した履歴が残っていたものの、その後に着信した履歴は残っていなかった。</p> <p>船長には、持病はなかった。</p>
分析 乗組員等の関与 船体・機関等の関与 気象・海象等の関与 判明した事項の解析	<p>不明</p> <p>不明</p> <p>不明</p> <p>船長の死因は、溺水の吸引に基づく窒息であった。</p> <p>本船は、15時10分ごろ船長が知人に架電した後、15時25分ごろ福井港福井区西方沖で転覆しているところを発見されたことから、この間において、船長が落水したものと推定される。</p> <p>船長は、転覆している本船の南方200m付近で発見されたこと、船外機のスロットルレバーが全速力前進の位置にあったこと、及び操縦ハンドルが右へ一杯に切られた状態であったことから、本船が全速力前進で右旋回している際に落水して溺死した可能性があると考えられるが、目撃者がおらず、それらの状況を明らかにすることはできなかった。</p> <p>船長は、救命胴衣を着用していなかったものと推定される。</p>
