船舶事故調査報告書

令和元年8月21日
運輸安全委員会（海事専門部会）議決

事故種類	被引浮体搭乗者負傷
発生日時	平成30年7月1日 10時32分ごろ
発生場所	広島県呉市小用港東北東方沖 高飛三等三角点から真方位269° 1,900m付近 (概位 北緯34° 14.5′ 東経132° 43.9′)
事故の概要	水上オートバイリヨウは、浮体をえい航して右旋回中、浮体が飛込み台に衝突し、浮体の搭乗者が負傷した。
事故調査の経過	平成30年8月9日、本事故の調査を担当する主管調査官（広島事務所）ほか1人の地方事故調査官を指名した。 原因関係者から意見聴取を行った。
事実情報 船種船名、総トン数 船舶番号、船舶所有者等 L×B×D、船質 機関、出力、進水等	水上オートバイ リヨウ、0.2トン 240-62484愛知、個人所有 2.89m (Lr) × 1.10m × 0.46m、FRP ガソリン機関、154.5kW、平成22年4月
乗組員等に関する情報	船長 男性 44歳 二級小型船舶操縦士・特殊小型船舶操縦士 免許登録日 平成28年3月31日 免許証交付日 平成28年3月31日 (令和3年3月30日まで有効) 搭乗者 男性 32歳
死傷者等	重傷 1人(搭乗者)
損傷	なし
気象・海象	気象：天気 晴れ、風 なし、視界 良好 海象：海上 平穏、潮汐 上げ潮の末期、潮高 約280cm(小用)
事故の経過	本船は、船長が1人で乗り組み、搭乗者1人を乗せた浮体（直径約1.2mのドーナツ型浮体、以下「本件浮体」という。）を長さ約14mの索具を用いてえい航し、遊走の目的で、平成30年7月1日10時28分ごろ呉市安浦町の砂浜（以下「本件砂浜」という。）の西方沖に向けて出発した。 本船は、本件砂浜東方沖で数分間遊走した後、本件浮体をえい航しながら本件砂浜の出発地に向けて約30km/hの速力（対地速力、以下同じ。）で西進した。

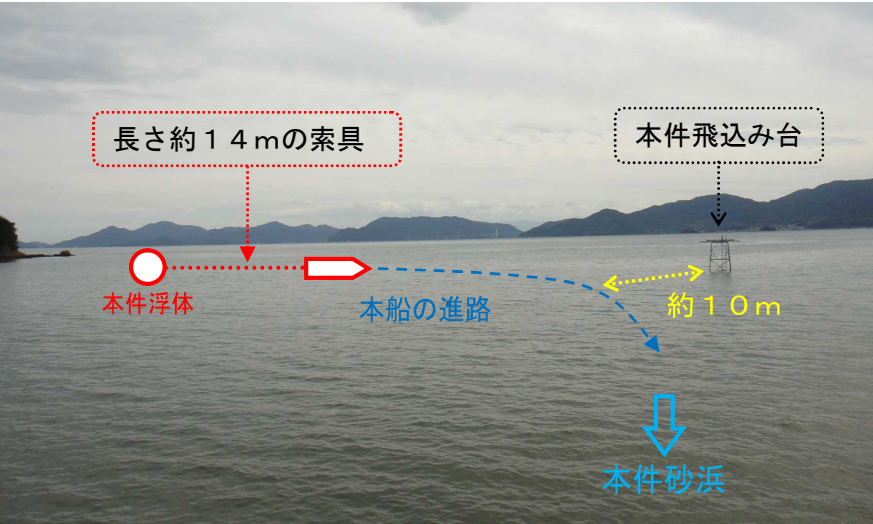
<p>本船は、船長が、約20km/hの速力に減じ、本件砂浜南方沖に設置された飛込み台（金属管を組んだ全高約4mの檣形飛込み台、以下「本件飛込み台」という。）を左舷方約10mで並んで右旋回を始めたところ、本件浮体が遠心力で外側に振り出され、10時32分ごろ本件飛込み台に衝突した。</p> <p>船長は、搭乗者が、本件浮体から投げ出されて落水したところを見て、泳いで搭乗者の救助に向かったところ、搭乗者が本件飛込み台と接触して腰が痛いと訴えていたので、119番通報した。</p> <p>搭乗者は、病院に搬送され、左第3腰椎横突起骨折、尾骨骨折、第4第5腰椎棘突起骨折、両大殿筋損傷と診断された。</p> <p>船長及び搭乗者は、救命胴衣を着用していた。</p> <p>（付図1 事故発生経過概略図 参照）</p>
<p>その他の事項</p>	<p>本件飛込み台は、本事故当時、海面上からの高さが約1mであった。</p> <p>船長は、本事故当時、しばしば後方を見て、搭乗者が、本件浮体の中央の凹部（直径約60cm、深さ約40cm）に腰を降ろして両足を外に出し、外周に設けられた2個の取っ手を握り、安定した姿勢で乗り込んでいて、本件浮体が安定していることを確認していた。</p> <p>船長は、これまで幾度も本件浮体をえい航して、本件飛込み台付近で旋回した経験があったので、本事故当時、約20km/hの速力であれば、右旋回しても、本件浮体が遠心力で左舷方に約10m離れた本件飛込み台まで振り出されることはないと思った。（写真1参照）</p>

<p>写真1 本件飛込み台周囲の状況</p>
<p>分析</p> <p>乗組員等の関与</p> <p>船体・機関等の関与</p> <p>気象・海象等の関与</p> <p>判明した事項の解析</p>	<p>あり</p> <p>なし</p> <p>なし</p> <p>本船は、本件砂浜南方沖で、本件浮体をえい航して西進中、船長が、本件浮体が遠心力で左舷方の本件飛込み台まで振り出されること</p>

<p>はないと思い、約20km/hの速力で、本件飛込み台付近で右旋回したことから、本件浮体が遠心力で外側に振り出されて本件飛込み台に衝突し、搭乗者が負傷したものと考えられる。</p>
原因	<p>本事故は、本船が、本件砂浜南方沖で、本件浮体をえい航して西進中、船長が、本件浮体が遠心力で左舷方の本件飛込み台まで振り出されることはないと思い、約20km/hの速力で、本件飛込み台付近で右旋回したため、本件浮体が遠心力で外側に振り出されて本件飛込み台に衝突したことにより発生したものと考えられる。</p>
再発防止策	<p>今後の同種事故等の再発防止に役立つ事項として、次のことが考えられる。</p> <ul style="list-style-type: none"> ・水上オートバイで浮体をえい航して旋回する際は、浮体が遠心力で振り出されることを十分に考慮し、周囲に障害物が存在しない広い海域で行うこと。
