船舶事故調査報告書

事故種類 衝突
発生日時 平成29年9月14日 04時58分ごろ
発生場所 北海道根室市落石岬南南西方沖
落石岬灯台から真方位200° 13.2海里付近
(概位 北緯42° 57.4' 東経145° 24.8')

令和元年9月4日

運輸安全委員会(海事専門部会)議決

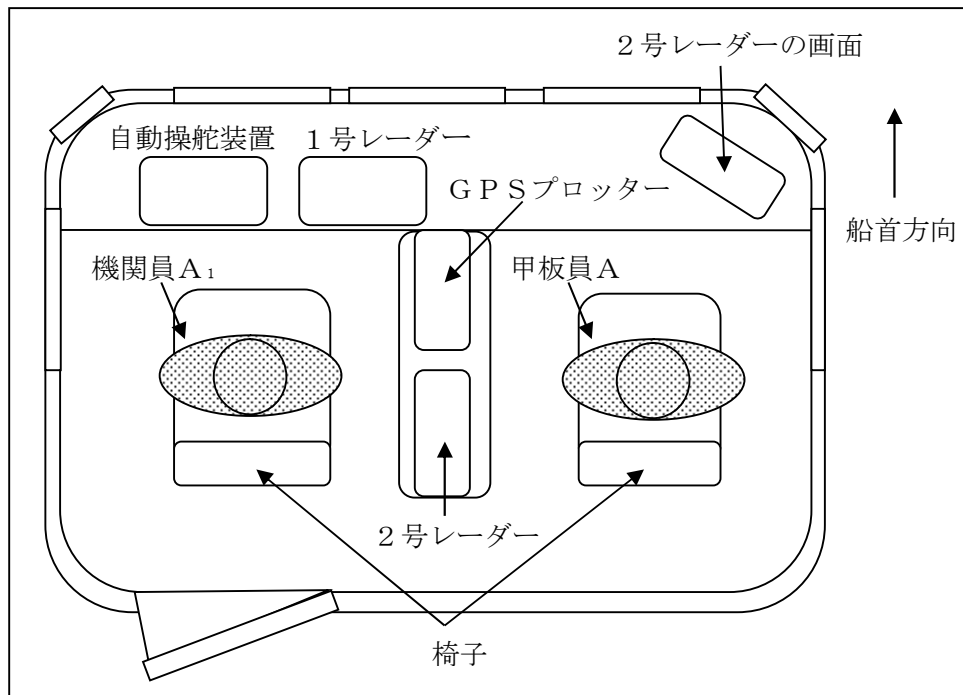
図1 A船操舵室内の航海計器等の配置（本事故時）

A船の操舵室には、レーダーが2台あり、本事故時、1号レーダーを8Mレンジ、2号レーダーを4Mレンジとしてそれぞれ使用していた。

GPSプロッターは、作動中であった。

本事故当時、船体、機関及び機器類に不具合又は故障はなかった。

機関員A₁は、予定の07時からの当直のつもりで01時ごろ就寝していたところ、急遽04時からの当直に変更になって起こされたので、十分な睡眠をとることができず、強い眠気を感じながら当直開始時から操船を担当し、操舵室左舷側の背もたれ付きの椅子に腰を掛け、目視及び‘操舵室左舷側にある8Mレンジとしたレーダー’（以下「1号レーダー」という。）による見張りを行い、04時30分ごろ眠気を払拭しようとして操舵室左舷前方の窓を開け、その後も椅子に腰を掛けて当直を続けていたものの、いつしか居眠りに陥った。

甲板員Aは、操舵室右舷側の背もたれ付きの椅子に腰を掛け、目視及び‘操舵室中央及び右舷側にレーダー画面がある4Mレンジとしたレーダー’（以下「2号レーダー」という。）による見張りを行っていたところ、船首方約2～3MにB船の映像を認め、機関員A₁に、B船を避けるよう進言した。

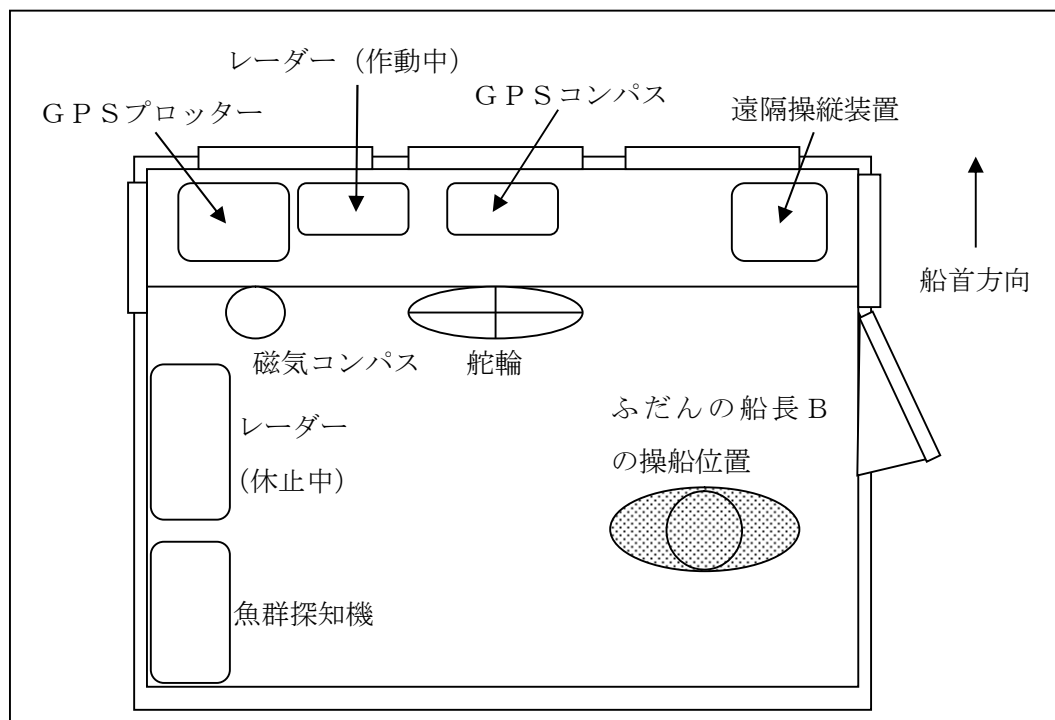
図2 B船操舵室内の航海計器等の配置

B船の操舵室には、レーダーが2台あり、本事故時、1台のみ作動中であつた。GPSプロッターは作動中であつた。

本事故当時、船体、機関及び機器類に不具合又は故障はなかつた。

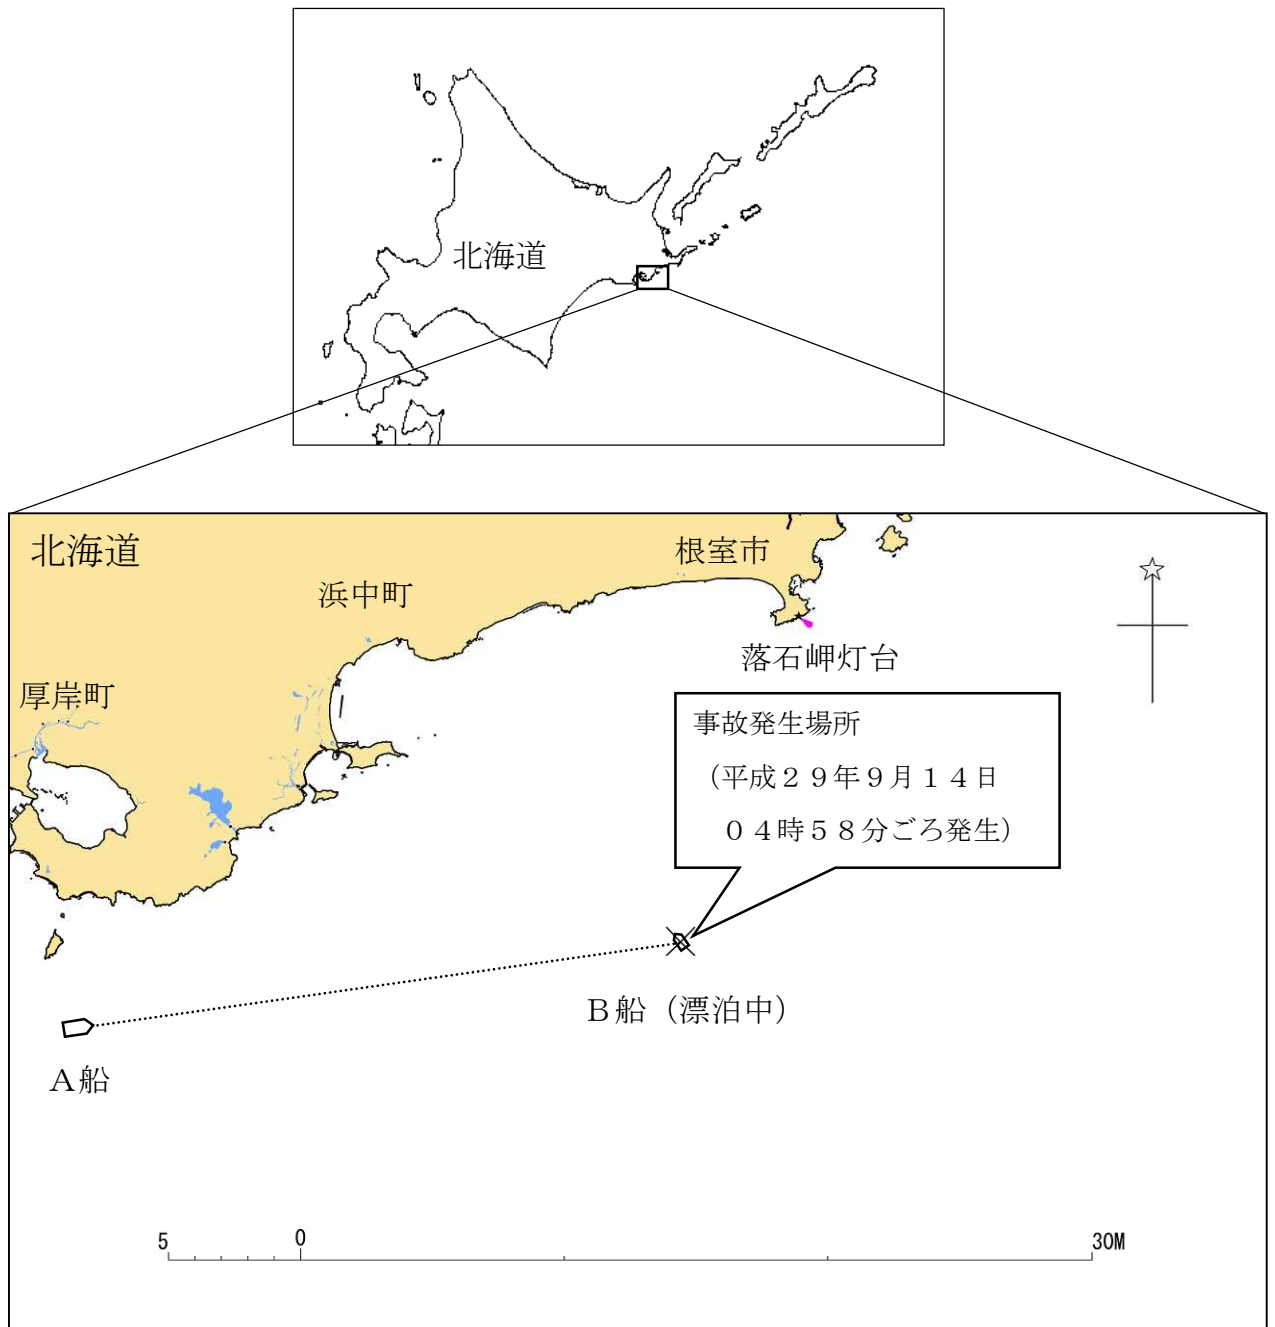
付図1 推定航行経路図

本事故の発生日時は、平成29年9月14日04時58分ごろで、発生場所は、落石岬灯台から200°13.2M付近であった。

A船は、04時ごろ、落石岬灯台から226°（真方位、以下同じ。）19.7海里（M）付近において、機関員A₁及び甲板員Aの2人が当直を引継ぎ、約082°の針路及び約10ノット（kn）の速力（対地速力、以下同じ。）で自動操舵により航行を続けた。

B船は、04時50分ごろ、揚籠を終え、落石岬灯台から199°13.1M付近で、船首を北北西方に向けて漂泊を始めた。
