船舶事故調査報告書

事故種類	乗組員死亡
発生日時	不明（平成30年7月12日 08時50分ごろ～09時40分ごろの間）
発生場所	不明（播磨灘航路第6号灯浮標東方の播磨灘）
事故の概要	漁船住吉丸は、底びき網漁の操業中、船長が落水して溺死した。
事故調査の経過	平成30年7月17日、本事故の調査を担当する主管調査官（神戸事務所）ほか1人の地方事故調査官を指名した。 原因関係者からの意見聴取は、本人が本事故で死亡したため、行わなかった。
事実情報 船種船名、総トン数 船舶番号、船舶所有者等 L×B×D、船質 機関、出力、進水等	漁船 住吉丸、4.2トン HG3-35567（漁船登録番号）、個人所有 11.04m（Lr）×2.68m×0.75m、FRP ディーゼル機関、48kW（動力漁船登録票による）、昭和59年9月27日
乗組員等に関する情報	船長 男性 65歳 一級小型船舶操縦士・特殊小型船舶操縦士・特定 免許登録日 昭和57年11月26日 免許証交付日 平成28年9月7日 （令和4年7月26日まで有効）
死傷者等	死亡 1人（船長）
損傷	なし
気象・海象	気象：天気 曇り、風向 西、風速 約4m/s、視界 良好、気温 約26℃ 海象：海上 平穏 明石海峡の潮流は、西北西流最強時刻が07時06分（約2.9ノット）であり、転流時刻が09時22分、東南東流最強時刻が12時52分（約5.4ノット）であった。
事故の経過	本船は、船長が1人で乗り組み、底びき網漁を行う目的で約15～16隻の僚船と共に平成30年7月12日04時50分ごろ兵庫県淡路市室津港を出港した。 船長は、ふだんの漁場に到着後、桁と呼ばれる長さ約16mのFRP製の筒に網を2条取り付けた漁具（以下「本件漁具」という。）を

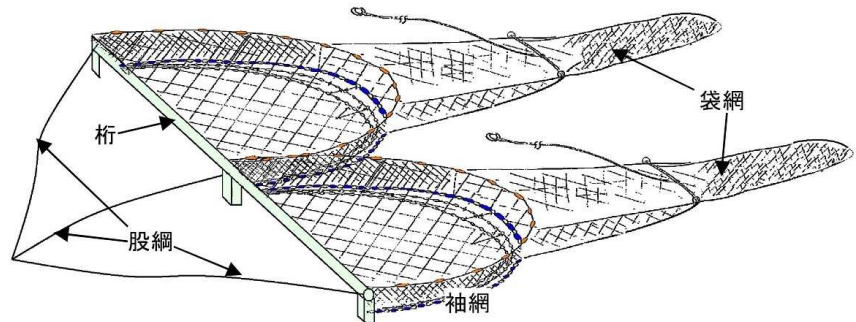
図1 本件漁具の構造

用いた漁を行っていて、付近の僚船（以下「僚船A」という。）が4回目の網を入れていた時、僚船Aの船長と漁の成果に関して情報交換を行った。（図1参照）

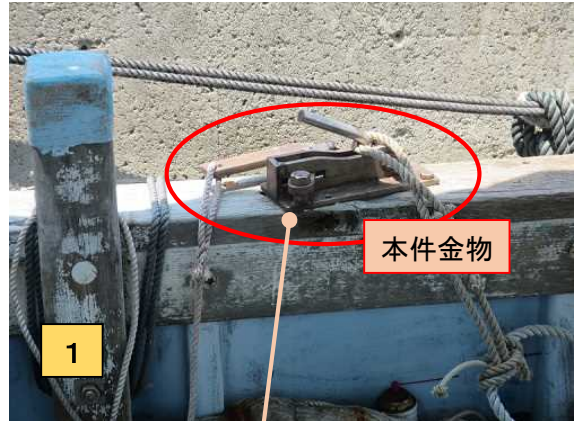
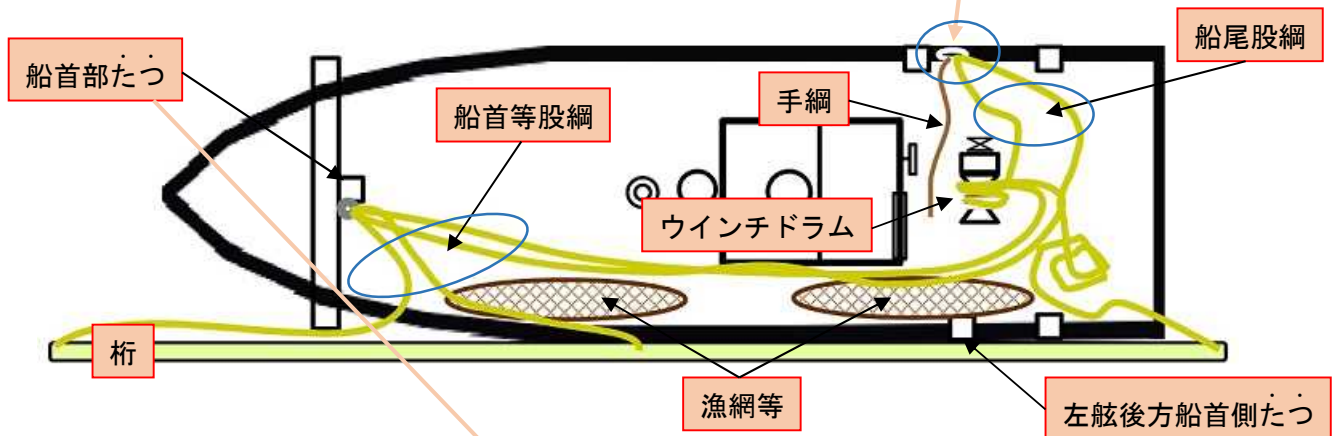
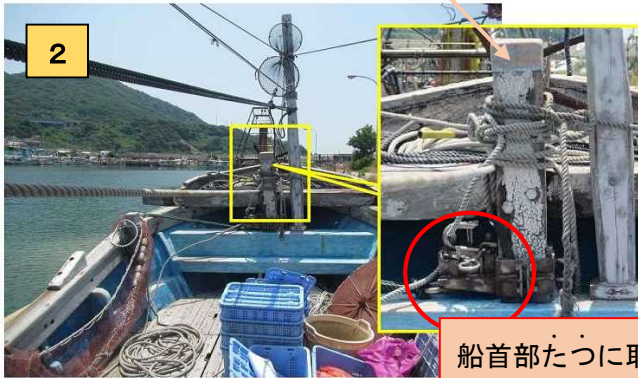
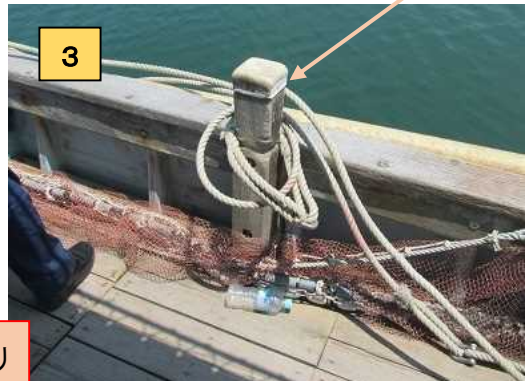
付図2 本件漁具の取扱方法（参考）

本船の漁具等の配置は、右写真¹（本件金物）、下図（漁具等配置）、下写真²（船首部たつ）及び下写真³（左舷後方船首側たつ）のとおりであり、漁場移動中、漁具（網類）を接続した桁がたつ等にロープで本船の左舷ブルワーク上縁の外側に固定されていた。

本船では、桁の下図での船首側及び中央に接続した股網（以下「船首等股網」という。）を船首部たつに取り付けられた金具に止め、また、桁の船尾側に接続した股網（以下「船尾股網」という。）を本件金物に止めていた。

- ① 漁場に到着後、船首等股網を船首部たつに取り付けられた金具から左舷後方船首側たつに付け替える。また、漁具の引き綱は、あらかじめウィンチドラムから約30m伸ばしておく。
- ② 操舵を手動、クラッチを前進、及び機関の出力（回転数）を最大出力の約3分の2程度とし、左舷方に舵を最大にきって回頭を始める。（回頭中の速力は約3ノットと推定。また、この左回頭と速力は、本手順⑤まで継続する。）
- ③ 桁を残して全ての網等を海中に投下する。
- ④ 網等の展張状況を見ながら、桁を左舷ブルワーク上縁の外側に固定しているロープ類を船尾側から順に取り外し、本船の針路を見定めて所定の針路になったら、最後に船首側のロープを取り外して桁を海中に投下する。

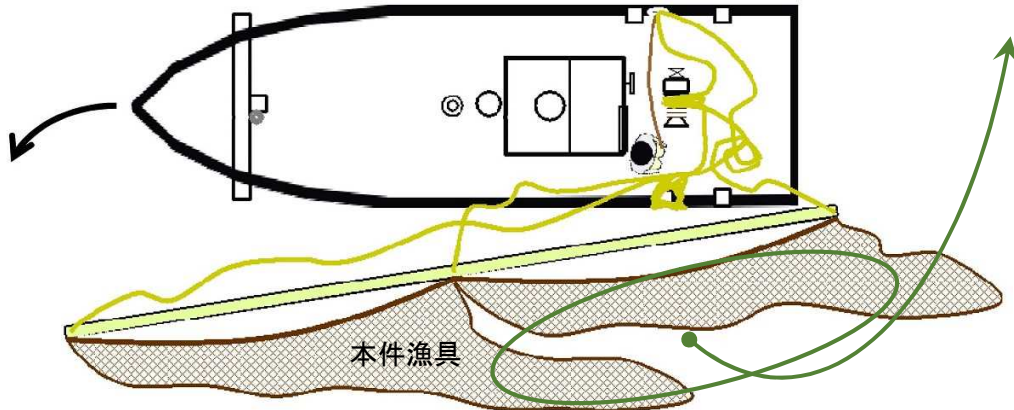
- ⑤ 桁が海中に投下されると、本件漁具全体が下図のように反時計回りに転回して後方に流れ、やがて、格納時に船首側にあった桁の端が左舷船尾方に、船尾側にあった桁の端が右舷船尾方に位置するようになる。(桁は、まだ各股網により正船尾の海面付近に保持されている。)

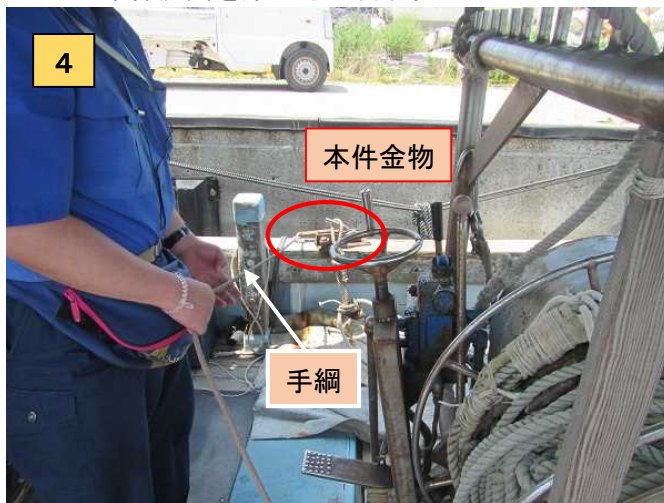
(本件金物の手綱の操作風景)

- ⑦ 下の写真4 (本件金物の手綱操作風景) のように本件金具に結ばれた手綱を引いて船尾股網を放ち、同時に左舷後方船首側たつに仮留めされていた船首等股網を手でほどいて本件漁具を船尾方に流す。

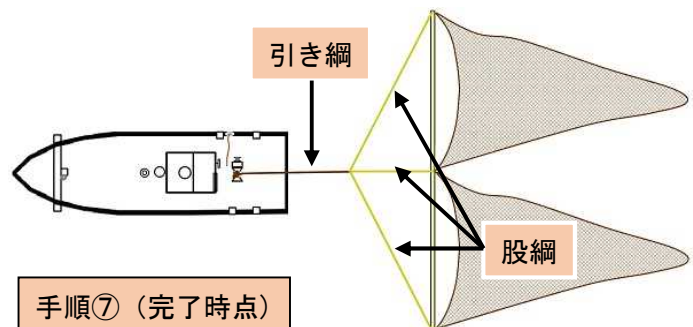
(本件金物の作動状況)

各股網を解放すると、本件漁具の海底への沈降と共に各股網及び引き綱が海中に走出し、やがて本件漁具は海底に着座する。
