船舶事故調査報告書

事故種類	衝突
発生日時	令和元年8月26日 10時45分ごろ
発生場所	滋賀県大津市琵琶湖大橋西端南方沖（琵琶湖南西部） <small>いまかた</small> 今堅田四等三角点から真方位063°360m付近 （概位 北緯35°07.3′ 東経135°55.7′）
事故の概要	プレジャーボートSEA'Sは、東北東進中、また、手漕ぎボート（船名なし）は、錨泊中、SEA'Sが手漕ぎボートに衝突した。 手漕ぎボート（船名なし）は、乗船者が負傷し、船首部に破損等を生じ、また、SEA'Sは、左舷外板に擦過傷を生じた。
事故調査の経過	令和元年9月3日、本事故の調査を担当する主管調査官（神戸事務所）ほか1人の地方事故調査官を指名した。 原因関係者から意見聴取を行った。
事実情報 船種船名、総トン数 船舶番号、船舶所有者等 L×B×D、船質 機関、出力、進水等	A プレジャーボート SEA'S、1.6トン 253-29342滋賀、個人所有 6.08m (Lr) × 2.41m × 1.21m、FRP ガソリン機関、188.29kW、平成16年4月 B 手漕ぎボート（船名なし）、総トン数なし なし、大橋マリーナ 約3.1m×約1.1m×約0.3m、FRP 機関なし、不詳
乗組員等に関する情報	A 操縦者A 男性 59歳 二級小型船舶操縦士・特殊小型船舶操縦士・特定 免許登録日 昭和61年6月30日 平成25年4月29日をもって失効していた。 B 乗船者B 男性 45歳 操縦免許 なし
死傷者等	A なし B 軽傷 1人（乗船者B）
損傷	A 左舷外板に擦過傷 B 船首部に破損等
気象・海象	気象：天気 晴れ、風向 南東、風力 3、視界 良好 水象：湖上 平穏

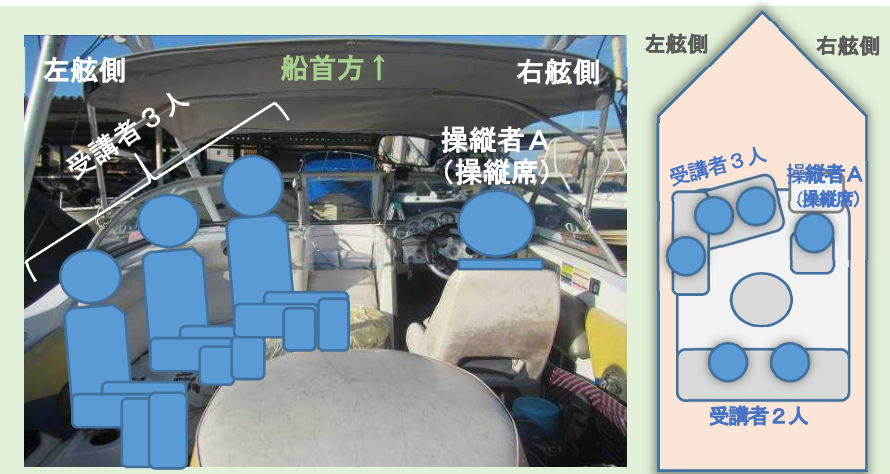
図1 A船の着席状況

A船は、操縦者Aがキャビン前方右舷側の操縦席に、受講者3人がキャビン前方左舷側に設置された椅子に、受講者2人がキャビン後方に設置された椅子にそれぞれ腰を掛けた状態で、微速で東南東進した。（図1参照）

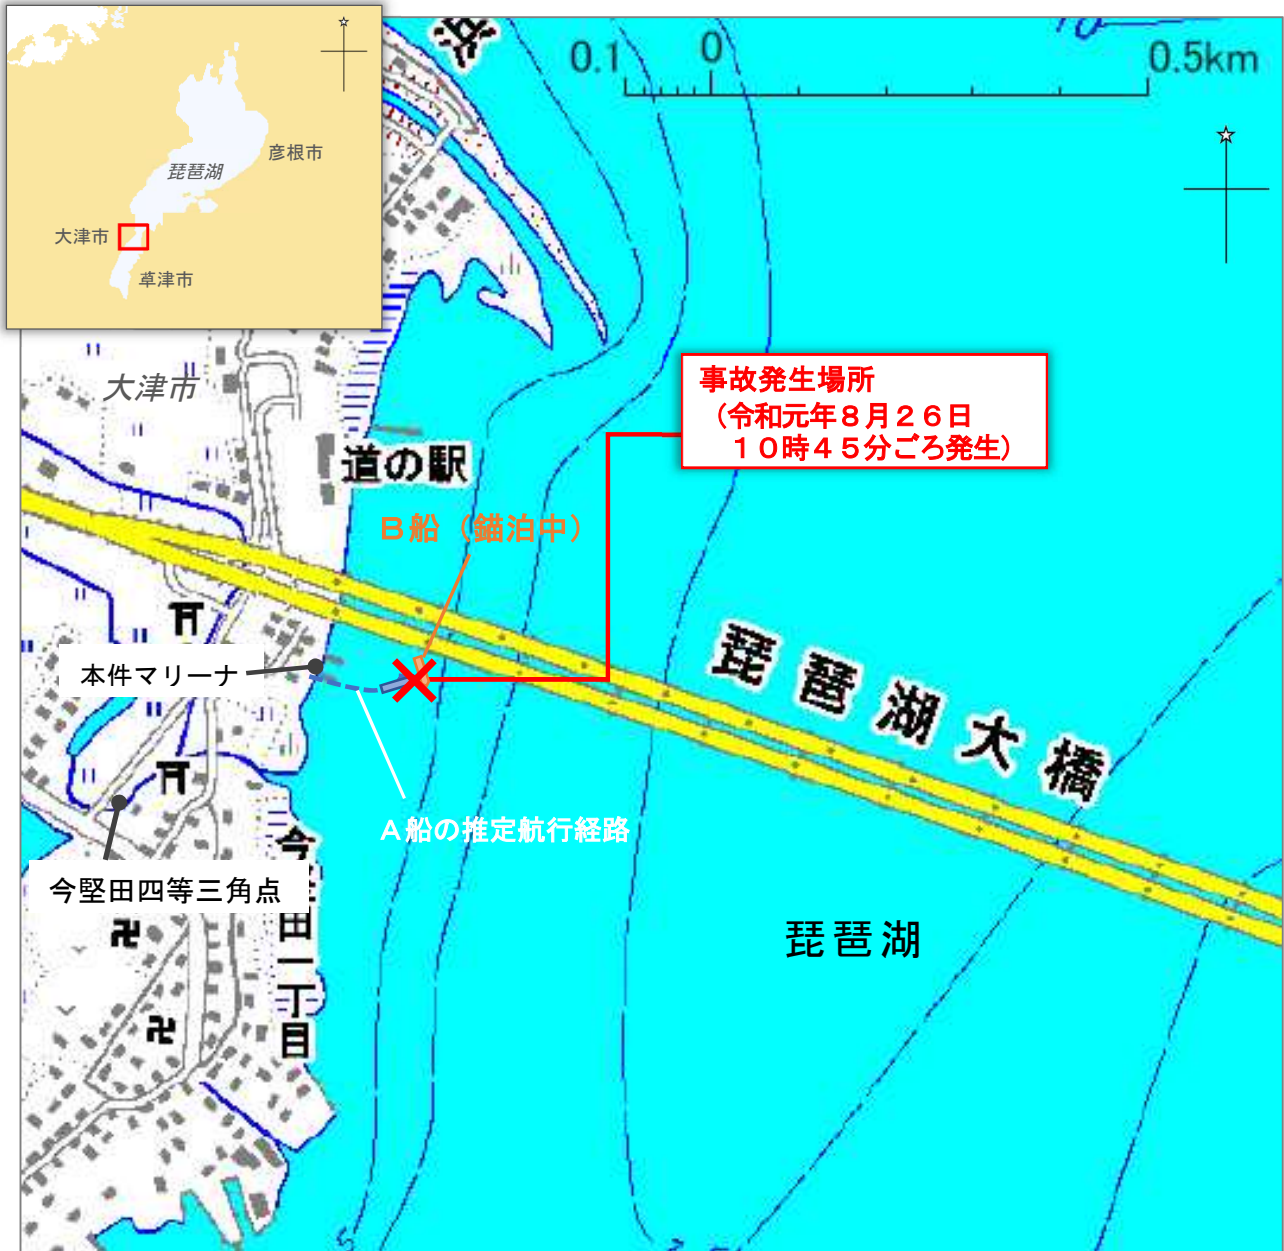
付図1 事故発生経過概略図

操縦者Aは、10時45分ごろ本件マリーナの東方沖約100mの水域で船首を琵琶湖大橋の方向に向けようと徐々に左転していたところ、船首部に衝撃を感じ、A船がB船に衝突したことを認めた。

乗船者Bは、09時40分ごろ、本件マリーナの東方沖約100mの水域に到着し、船首を南東方に向けた状態で船首から錨を投入して錨泊した状態で釣りをすることとした。

乗船者Bは、立った姿勢で琵琶湖大橋の橋脚方向（北東方）に向かって釣り竿を垂らし、魚の居場所を探す目的で水中の水草を捜していたところ、後方から船舶のエンジン音が聞こえ、振り返ると約10mのところB船に向かって接近するA船を認めた。

再発防止策	<p>今後の同種事故等の再発防止に役立つ事項として、次のことが考えられる。</p> <ul style="list-style-type: none"> ・船長は、説明等に気を取られることなく常時適切な見張りを行うこと。
