## 船舶事故調査報告書

事故種類	衝突
発生日時	令和2年2月2日 08時15分ごろ
発生場所	兵庫県淡路市岩屋港東方沖 岩屋港北防波堤東灯台から真方位105°750m付近 （概位 北緯34°35.3′ 東経135°01.8′）
事故の概要	プレジャーボート <sup>カナエンタ</sup> KA-NAENTAは、南西進中、また、プレジャーボートツカサは、漂泊中、両船が衝突した。 ツカサは、同乗者2人が負傷し、左舷中央部外板の破口等を生じ、また、KA-NAENTAは、船首材に破損を生じた。
事故調査の経過	令和2年2月4日、本事故の調査を担当する主管調査官（神戸事務所）ほか1人の地方事故調査官を指名した。 原因関係者から意見聴取を行った。
事実情報 船種船名、総トン数 船舶番号、船舶所有者等 L×B×D、船質 機関、出力、進水等	A プレジャーボート KA-NAENTA、3.2トン 280-43531和歌山、株式会社EXERT RISE 7.81m(Lr)×2.66m×1.60m、FRP ガソリン機関、220.70kW、平成24年1月 B プレジャーボート ツカサ、5トン未満 260-32789兵庫、個人所有 6.34m(Lr)×2.35m×1.06m、FRP ガソリン機関、84.60kW、平成6年7月
乗組員等に関する情報	A 船長A 男性 40歳 二級小型船舶操縦士 免許登録日 平成20年12月25日 免許証交付日 平成27年7月3日 （令和2年7月2日まで有効） B 船長B 男性 63歳 二級小型船舶操縦士・特殊小型船舶操縦士・特定 免許登録日 平成5年5月19日 免許証交付日 令和元年6月24日 （令和6年8月3日まで有効）
死傷者等	A なし B 軽傷 2人（同乗者2人）

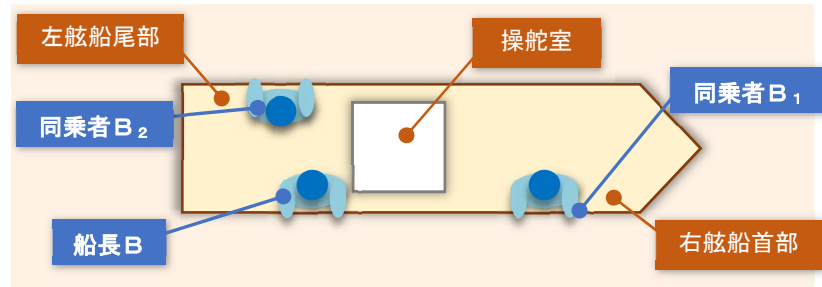
図2 漂泊中のB船

B船は、08時05分ごろ岩屋港沖に到着し、船長Bが、船首を南東方に向けて漂泊状態とし、右舷船首部に1人の同乗者（以下「同乗者B<sub>1</sub>」という。）、左舷船尾部にもう1人の同乗者（以下「同乗者B<sub>2</sub>」という。）がそれぞれの位置で釣りを開始した。（図2参照）

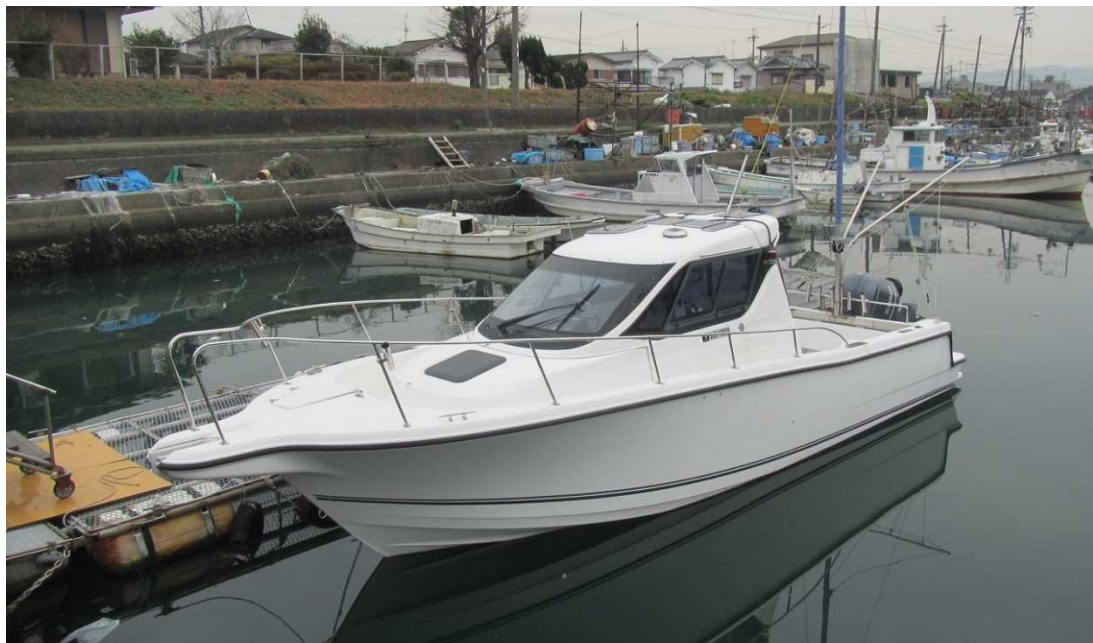
写真1 A船

<p>損傷</p>	<p>A 船首材に破損 B 左舷中央部外板に破口を伴う割損、操舵室ガラス及びオーニングに破損</p>
<p>気象・海象</p>	<p>気象：天気 晴れ、風向 西、風力 2、視界 良好 海象：海上 平穏 潮汐 上げ潮の末期 潮流 南東流から北西流への転流時（岩屋港沖）</p>
<p>事故の経過</p>	<p>A 船は、船長Aが1人で乗り組み、知人等である同乗者4人を乗せ、釣りの目的で明石海峡に向け、令和2年2月2日06時30分ごろ大阪府泉南市に所在するマリーナを出発した。</p> <p>A 船は、明石海峡大橋の3Pと称する橋脚付近から兵庫県淡路島の北方沖を南東方に移動しながら所々で漂泊状態とし、釣り竿を両舷にそれぞれ2本ずつ出して流し釣りを行っていた。</p> <p>船長Aは、十分な釣果がなく釣りのポイントを変えようと一旦釣りを中断し、船内に釣り道具を片付けた後、魚群探知機（以下「魚探」という。）、GPSプロッターの画面を使用して別の釣りのポイントを探す目的で、航行を開始した。</p> <p>A 船は、両舷船首部甲板上に2人（以下「同乗者A<sub>1</sub>」、「同乗者A<sub>2</sub>」という。）、左舷船尾部甲板上に1人、操舵室内の椅子に1人がそれぞれ座り、船長Aが、自ら操舵室後部で手動操舵をとり、約15ノット（kn）の速力（対地速力、以下同じ。）で南南東進していた。（図1参照）</p> <div data-bbox="582 1176 1385 1444" data-label="Diagram"> </div> <p>図1 航行中のA船</p> <p>船長Aは、兵庫県淡路市岩屋港沖付近に数隻の漂泊中の釣りをしている遊漁船が見えたので周辺に釣りのポイントがあると思い、約10knの速力に減速して‘釣りを行っていた数隻の遊漁船の1隻の遊漁船’（以下「本件遊漁船」という。）から約500m離れた付近で操縦ハンドルを僅かに右に回して右転しながら、釣りを開始するポイントの探索を開始した。</p> <p>同乗者A<sub>1</sub>及び同乗者A<sub>2</sub>は、A船がB船に向かう状況を認めていたが、いずれ船長AがB船を避けるものと思っていた。</p> <p>A船は、船長Aが本件遊漁船、魚探及びGPSプロッターの画面を見ながら操船していたところ、08時15分ごろ船首部がB船の左舷中央部に衝突した。</p> <p>船長Aは、船首方からの声で衝突したことに気づき、同乗者の負傷</p>

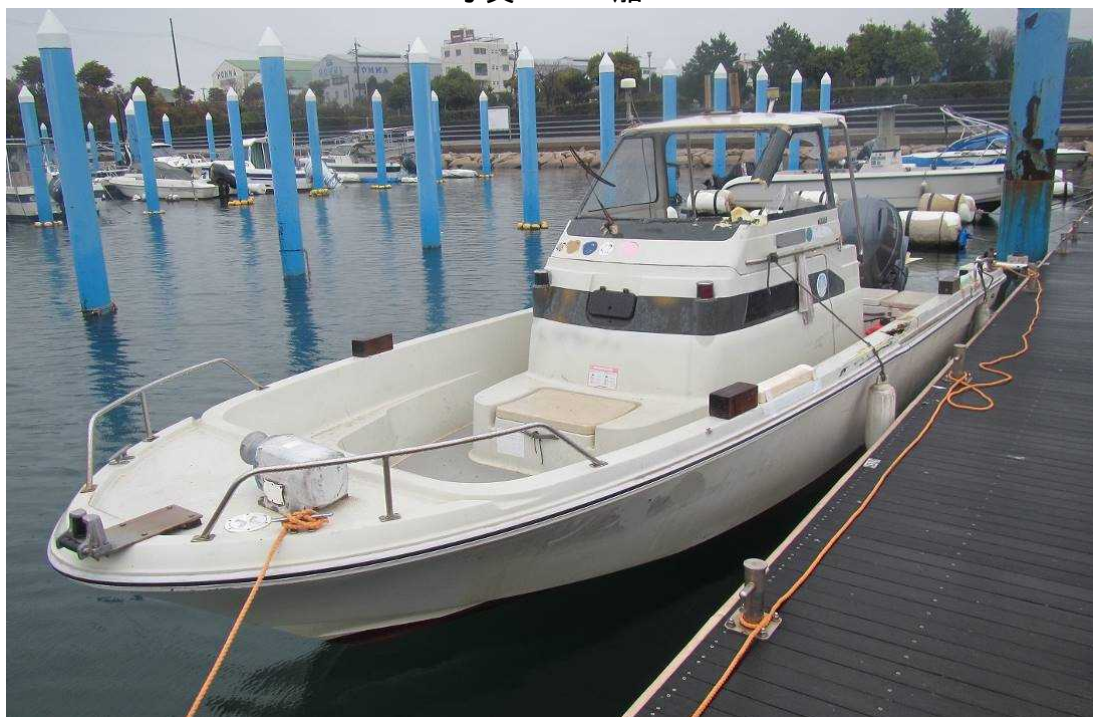
写真2 B船

B船は、船長Bが、ふと左舷方を見たところ、A船が約50mに迫っていることに気づき、衝突の危険を感じ、B船には汽笛の設備がなく、B船から離れるようA船に向けて両手を振りながら大声で叫んだが、左舷中央部とA船の船首部とが衝突した。
