船舶事故調査報告書

事故種類	衝突（漁具）
発生日時	令和元年9月21日 06時58分ごろ
発生場所	播磨灘 <sup>はりまなだ</sup> の高蔵瀬 <sup>たかざり</sup> 付近 江井ヶ島 <sup>えい</sup> 港西防波堤灯台から真方位217° 3.2海里（M）付近 （概位 北緯34° 37.9′ 東経134° 52.3′）
事故の概要	漁船 <sup>あかし</sup> 明石丸は、東進中、また、プレジャーボートガルセイラーは、漂泊中、明石丸の漁具（桁 <sup>けた</sup> ）とガルセイラーとが衝突した。 ガルセイラーは、船長が負傷し、船首部ハンドレールの曲損等を生じ、また、明石丸は、漁具に擦過傷を生じた。
事故調査の経過	令和元年9月25日、本事故の調査を担当する主管調査官（神戸事務所）ほか1人の地方事故調査官を指名した。 原因関係者から意見聴取を行った。
事実情報 船種船名、総トン数 船舶番号、船舶所有者等 L×B×D、船質 機関、出力、進水等	A 漁船 明石丸、4.9トン HG3-26698（漁船登録番号）、個人所有 11.70m（Lr）×3.08m×0.99m、FRP ディーゼル機関、48kW（動力漁船登録票による）、平成9年4月12日 B プレジャーボート ガルセイラー、5トン未満 260-37254兵庫、個人所有 5.85m（Lr）×2.19m×1.07m、FRP ガソリン機関、66.2kW、平成9年7月
乗組員等に関する情報	A 船長A 男性 62歳 一級小型船舶操縦士・特殊小型船舶操縦士・特定 免許登録日 昭和51年11月19日 免許証交付日 平成28年8月9日 （令和3年11月24日まで有効） B 船長B 男性 50歳 二級小型船舶操縦士・特殊小型船舶操縦士・特定 免許登録日 平成10年10月2日 免許証交付日 平成28年4月7日 （令和3年4月6日まで有効）
死傷者等	A なし

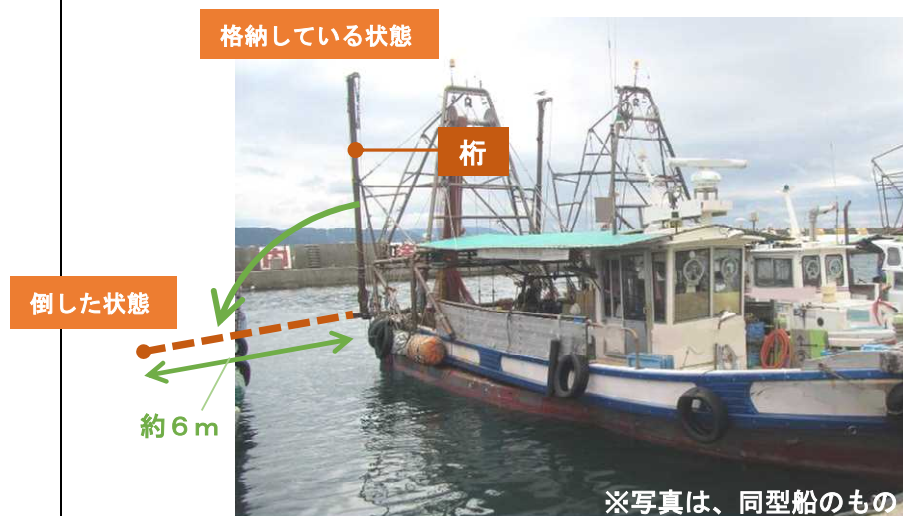
写真3 船尾部の桁

A船の桁は、全体の長さが約16mあり、倒した状態で舷外に出ている部分は、右舷側及び左舷側ともに約6mであった。(写真3参照)

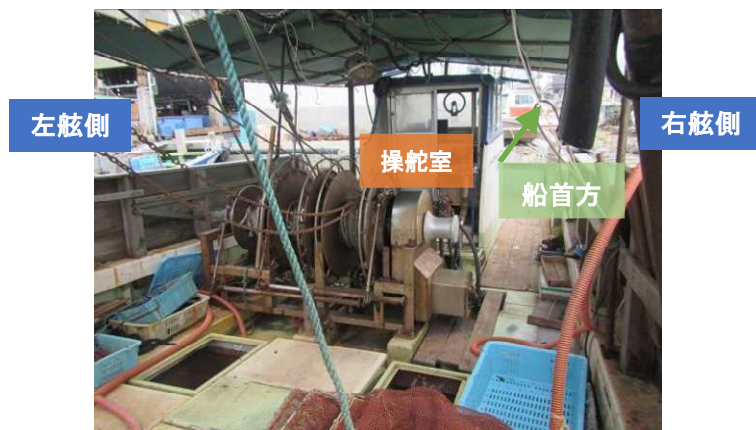
写真4 投網作業中の船長Aから船首方の死角の状況

A船は、船長Aが投網作業を行っていた場所から、操舵室等の構造物によって船首方に死角が生じていた。(写真4参照)

B船の乗船者は、いずれも固型式の救命胴衣を着用していた。
<b>分析</b> 乗組員等の関与 船体・機関等の関与 気象・海象等の関与 判明した事項の解析	A あり、B あり A なし、B なし A なし、B なし A船は、播磨灘の高蔵瀬付近を東進中、船長Aが、船尾部で投網作業をしながら振り返るのみでは操舵室等が船首方の死角となる状況下で航行を続けたことから、前路で漂泊中のB船に気付かず、A船の桁とB船とが衝突したものと考えられる。 船長Aは、本事故当日、ふだんの休日と比べて周囲にプレジャーボート等の船舶が少なかったことから、船首方に船舶がおらず操舵室を離れることが可能と思ひ、船尾部で投網作業を行ったものと考えられる。 B船は、播磨灘の高蔵瀬付近において船首を西方に向けて漂泊中、船長Bが、東進するA船を認めたものの、いずれB船を避けてくれると思ひ、衝突を避ける動作が遅れたことから、B船の船首部とA船の桁とが衝突したものと考えられる。
<b>原因</b>	本事故は、播磨灘の高蔵瀬付近において、A船が東進中、B船が漂泊中、船長Aが船尾部で投網作業を行いながら船首方の死角がある状況下で航行を続け、また、船長Bが東進するA船を認めたものの、いずれB船を避けてくれると思ひ、衝突を避ける動作が遅れたため、A船の桁とB船とが衝突したものと考えられる。
<b>再発防止策</b>	今後の同種事故等の再発防止に役立つ事項として、次のことが考えられる。 <ul style="list-style-type: none"> <li>・ 航行中、甲板上等で作業を行う必要がある場合、適時、身体を移動するなどして操舵室等の構造物による死角を補う見張りを継続した状態で行うこと。</li> <li>・ 漂泊中であっても、自船に接近する他船に対しては、予断を持たず、余裕がある時機に機関を用いて移動するなど、衝突を避けるための措置を講じること。</li> </ul>

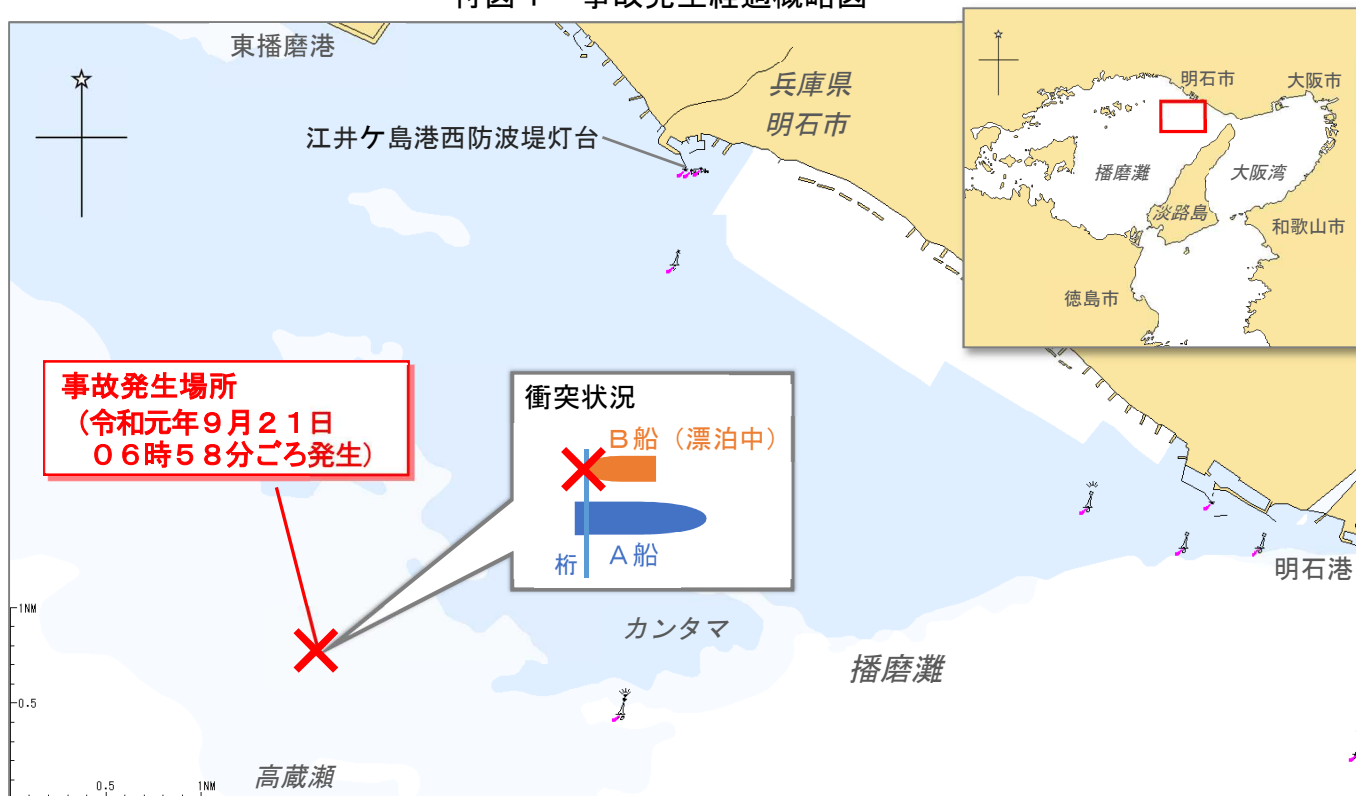
付図1 事故発生経過概略図

B 軽傷 1人（船長B）
損傷	A 漁具（桁）に擦過傷 B 船首部ハンドレールに曲損、操舵室前面窓に破損、船外機に濡損等
気象・海象	気象：天気 曇り、風向 北、風力 2、視界 良好 海象：波高 約0.5m
事故の経過	<p>A船は、船長Aが1人で乗り組み、底びき網漁の目的で、令和元年9月20日20時00分ごろ、兵庫県明石市明石港を出港し、20時30分ごろ兵庫県東播磨港沖の漁場に到着後、船尾部に設置している網口開口用の桁を倒して操業を開始した。</p> <p>船長Aは、日出後、沖に移動して操業を続けることとし、21日06時30分ごろ、高蔵瀬付近の漁場に到着した。</p> <p>船長Aは、東進しながら、操舵室でGPSプロッターを確認して網を入れる場所を探していたところ、右舷船首方に僚船が操業していたので、同僚船と少し間を空けて網を入れることとし、機関回転数を少し落としてから船尾部に向かった。</p> <p>船長Aは、06時55分ごろ右舷船尾部で船尾方を向いた姿勢で投網作業を開始し、時折、振り返って船首方等の周囲を見ながら、同作業を続けた。</p> <p>A船は、06時58分ごろ、船長Aが船尾部で桁を倒した状態で投網作業を続けていたところ、A船の桁とB船の船首部とが衝突した。</p> <p>B船は、船長Bが1人で乗り組み、知人1人（以下「同乗者」という。）を乗せ、06時20分ごろから高蔵瀬付近において移動しながら釣りを行っていた。</p> <p>B船は、06時50分ごろ、高蔵瀬北方に到着し、船長Bが船首を西方に向けて機関を停止し、漂泊した状態で釣りをを行うこととした。</p> <p>B船は、船長Bが右舷船尾部で、同乗者が左舷船尾部でそれぞれ船尾方を向いた姿勢で釣り竿を出し、釣りを開始した。</p> <p>船長Bは、船首方約300mからB船に向けて航行するA船を認め、A船の動きを見ていたところ、A船がこのままB船の左舷側を通過していくように見えたので、衝突することはないと思い、釣りを続けた。</p> <p>船長Bは、A船との距離が約100mとなったとき、A船とB船の最接近距離が近くなると感じ、釣りをやめてA船の動静を確認していたところ、距離が約50mとなったときにA船の船尾部から桁が舷外に出ているのを認めた。</p> <p>船長Bは、衝突のおそれを感じ、A船に向かって叫ぶとともに、操舵室に向かい急いで機関を起動して後進としたが、06時58分ごろB船の船首部とA船の桁とが衝突した。</p> <p>B船は、衝突後、A船の左舷の桁が船首部のハンドレールに引っ掛かり、A船の前進力によって船尾方に押されて船尾部から転覆した。</p>
