船舶事故調査報告書

事故種類	衝突
発生日時	平成30年11月19日 13時25分ごろ
発生場所	福岡県北九州市妙見崎北西方沖 妙見崎灯台から真方位323° 6.1海里（M）付近 （概位 北緯34° 01.1′ 東経130° 36.6′）
事故の概要	漁船第八林栄丸は、南南東進中、プレジャーボートWEST RIVERは、錨泊中、両船が衝突した。 WEST RIVER は、同乗者1人が負傷し、左舷ブルワークの割損等を生じ、また、第八林栄丸は、船首部外板等に擦過傷を生じた。
事故調査の経過	平成30年11月21日、本事故の調査を担当する主管調査官（門司事務所）ほか1人の地方事故調査官を指名した。 原因関係者から意見聴取を行った。
事実情報 船種船名、総トン数 船舶番号、船舶所有者等 L×B×D、船質 機関、出力、進水等	A 漁船 第八林栄丸、9.1トン FO2-6240（漁船登録番号）、個人所有 12.99m（Lr）×3.60m×1.13m、FRP ディーゼル機関、330.98kW、平成2年10月1日 第290-50552号（船舶検査済票の番号） B プレジャーボート WEST RIVER、5トン未満 290-41679福岡、個人所有 8.39m（Lr）×2.24m×0.77m、FRP ディーゼル機関、117.70kW、平成5年3月
乗組員等に関する情報	A 船長A 男性 66歳 一級小型船舶操縦士・特殊小型船舶操縦士・特定 免許登録日 昭和54年3月30日 免許証交付日 平成30年1月24日 （令和5年3月3日まで有効） B 船長B 男性 77歳 一級小型船舶操縦士・特殊小型船舶操縦士・特定 免許登録日 平成13年2月28日 免許証交付日 平成27年7月29日 （令和3年2月27日まで有効）
死傷者等	A なし

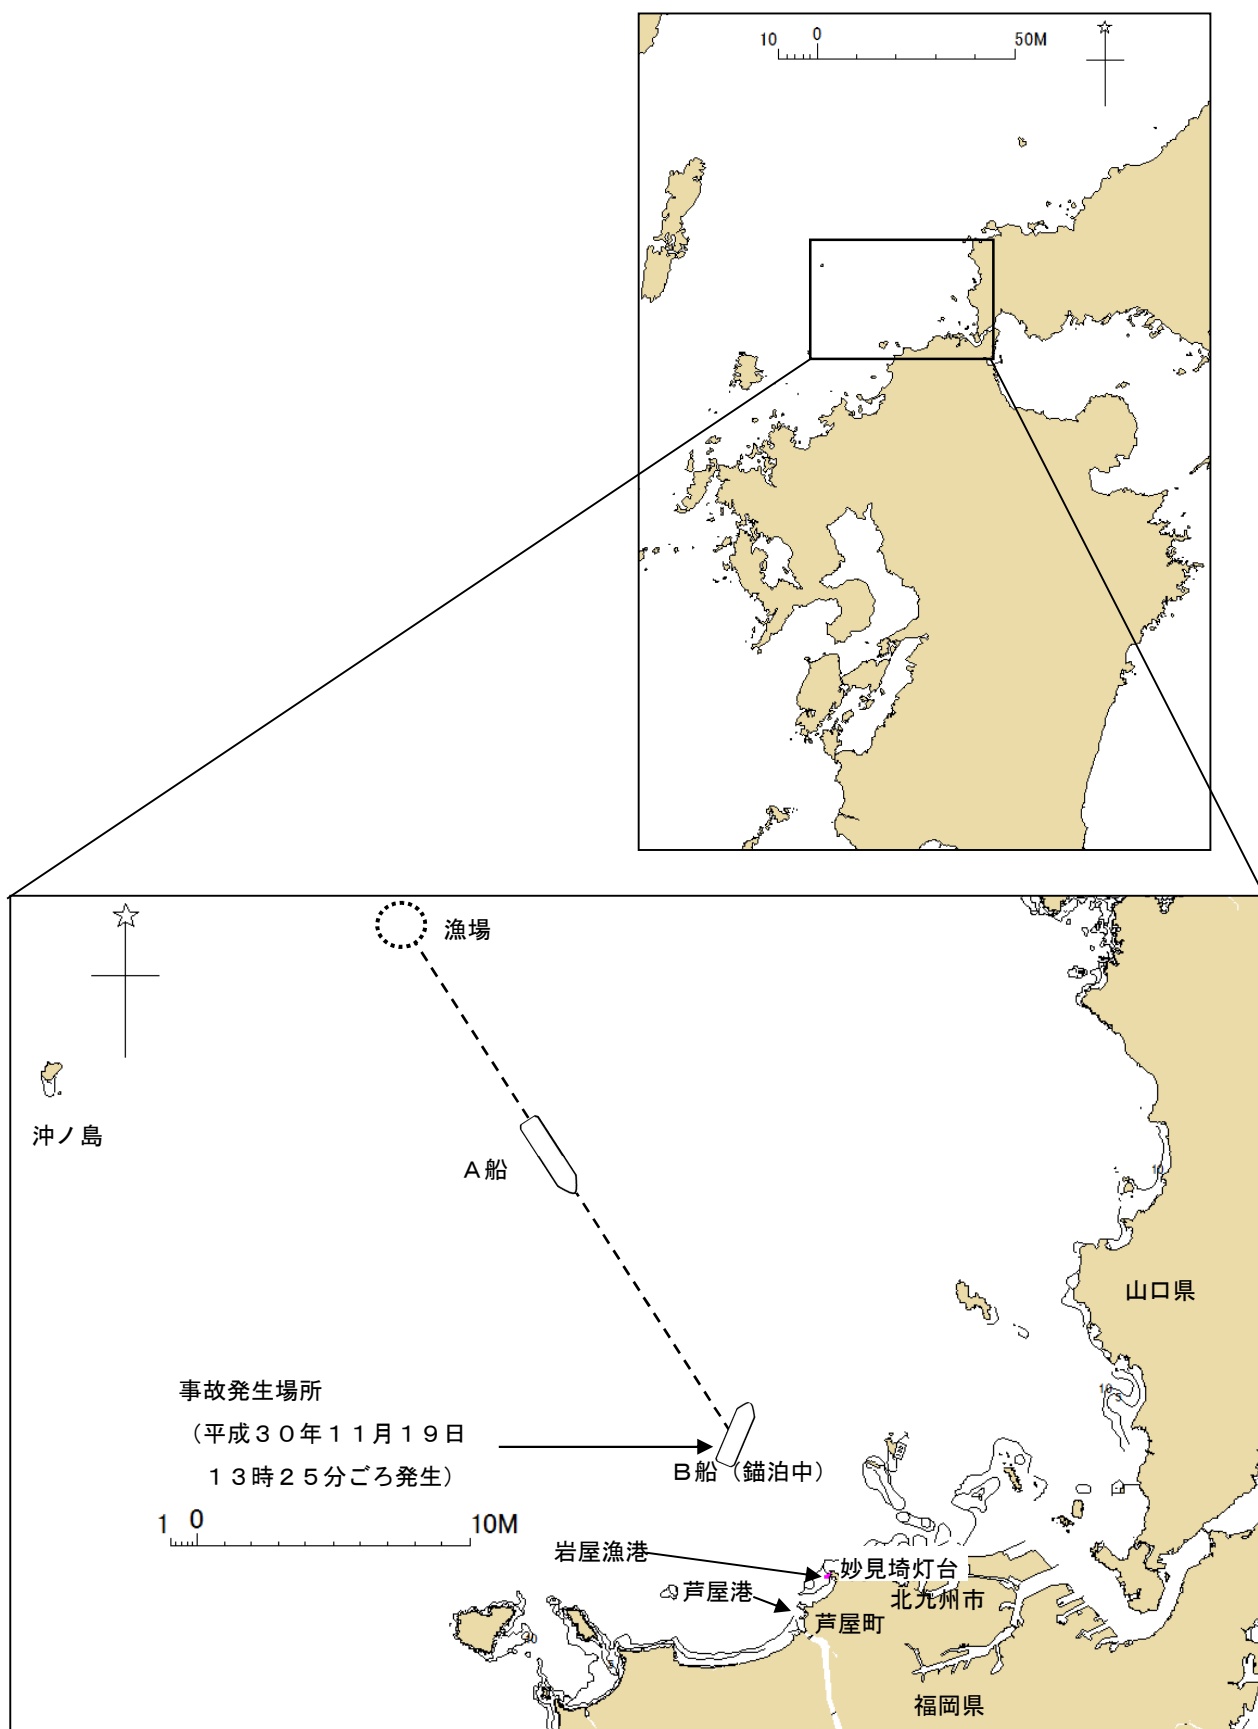
付図1 事故発生経過概略図

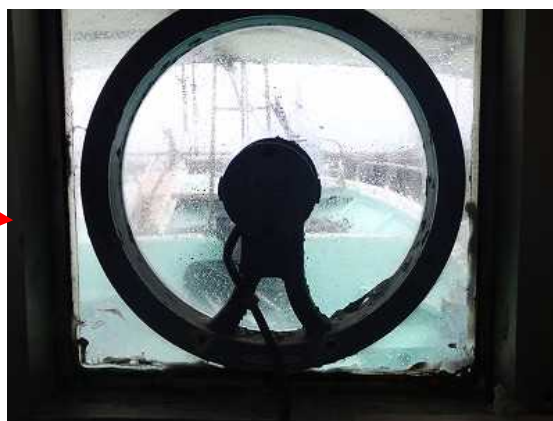
写真2 A船の船首側の旋回窓

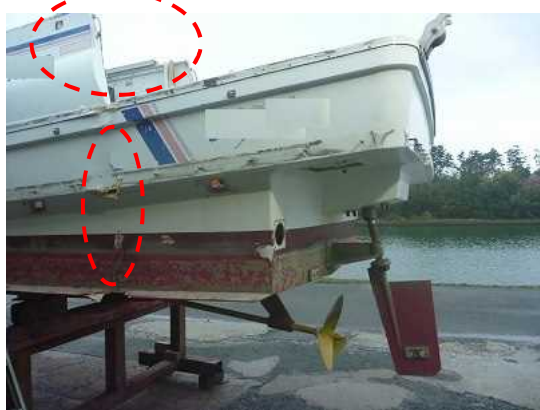
B 軽傷 1人（同乗者）
損傷	A 船首部外板及び左舷船首部外板に擦過傷 B 左舷ブルワークに割損、左舷中央部外板に亀裂、操舵室の屋根及びドア等が脱落
気象・海象	気象：天気 雨、風向 北～北東、風力 4、視界 良好 海象：波高 約1.5～2.0m
事故の経過	<p>A船は、船長Aが1人で乗り組み、いか釣り漁を終えて帰港する目的で、平成30年11月19日11時00分ごろ北九州市岩屋漁港に向けて福岡県宗像市沖ノ島^{もなかた}東北東方約14M沖の漁場を出発した。</p> <p>船長Aは、操舵室の中央にある踏み台に腰を掛け、船首側の窓が雨で濡れていたため左舷側の旋回窓のみを作動し、2Mレンジで表示させたレーダー及び目視により見張りを行い、約10ノットの対地速力で真方位約153°の針路として自動操舵により航行していた。</p> <p>船長Aは、漁場を出発した後、ほとんど小型船を認めず、また、ふだん波高が約2mになると妙見埼北西方沖の海域で小型船を見掛けることがなかったので、前路に航行の支障となる他船がないと思った。</p> <p>A船は、妙見埼北西方沖を南南東進中、船長Aが左舷側の旋回窓から船首方至近にB船を認め、主機を中立運転とした直後、13時25分ごろその船首部とB船の左舷中央部とが衝突した。</p> <p>船長Aは、前部甲板にB船のドアのサッシが落下したのを認め、海上保安庁に本事故の発生を通報した後、B船に接近させ、B船から負傷者がいることを聞いて海上保安庁に連絡した。</p> <p>A船は、巡視艇が来援した後、海上保安庁の指示により福岡県芦屋町芦屋港に入港した。</p> <p>B船は、船長Bが1人で乗り組み、同乗者2人（以下「同乗者B₁」及び「同乗者B₂」という。）を乗せ、釣りをを行う目的で芦屋町のマリーナを出発し、09時00分ごろ妙見埼北西沖の釣り場に到着して水深約50～60mのところのところに錨を船首から投入した。</p> <p>船長Bは、釣果を求めながら付近で移動を繰り返した後、錨泊し、機関を停止して釣りを行っていたところ、風が強くなったので帰港することとし、周囲を見て他船がないことを確認して同乗者B₁及び同乗者B₂と共に釣り道具の片付けを始めた。</p> <p>B船は、船長Bが、後部甲板で下を向いて片付け作業を行っていたとき、叫び声を聞いて左舷方を見たところ、至近にA船を認めたが、何をする間もなく、13時25分ごろA船と衝突した。</p> <p>同乗者B₁は、B船の右舷側にいて、A船を左舷方約10～20mに認めて危険であると思い、後部甲板に移動し、同乗者B₂は、船長Bの近くにいた。</p> <p>B船は、船長BがB船の船舶所有者を経由して海上保安庁に本事故</p>

写真5 B船の左舷の損傷状況
